## Etude des cycles vissage/dévissage en prothèse implantaire au niveau des connexions internes

David Chevrot

ANNEE 2016

# THESE

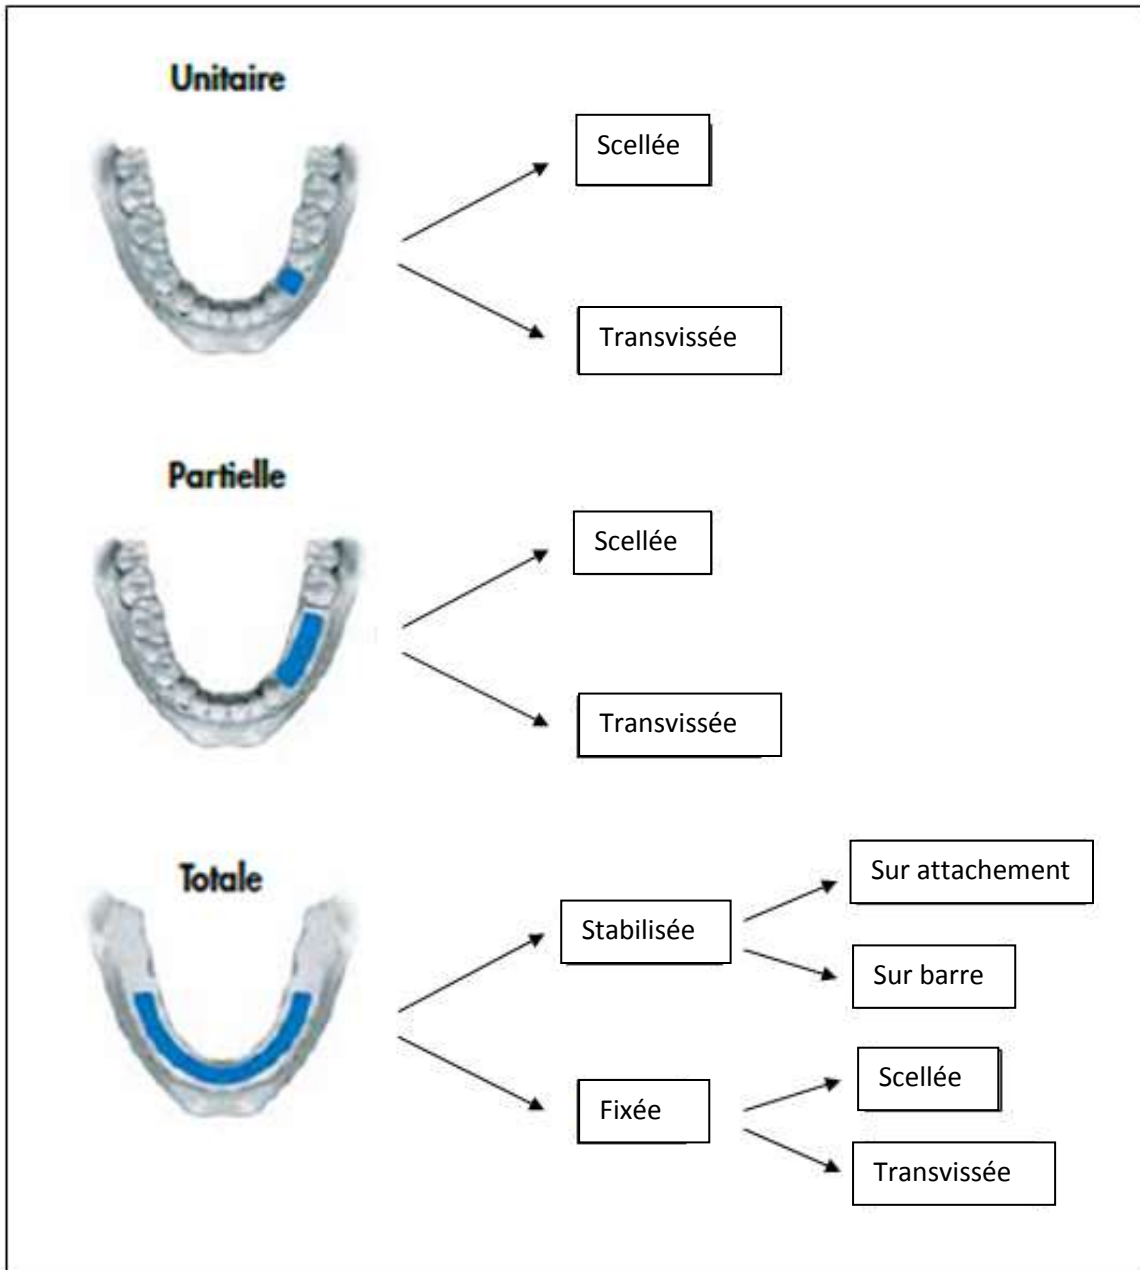
Figure 1 : Vue d'ensemble des options de restaurations (Manuel de restaurations transvissées, procédures cliniques et de laboratoires DENTSPLY (153))

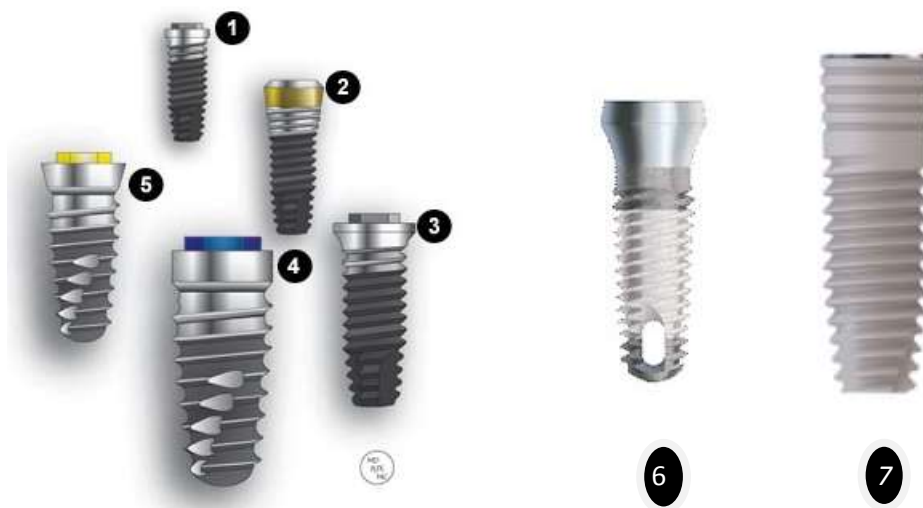
Figure 2 : Les différentes formes des implants dentaires ; 1 : implant cylindrique standard ; 2 : implant cylindrique transgingival ; 3 : implant cylindrique à col évasé ; 4 : implant conique standard ; 5 : implant conique à col évasé (disponible sur le site <http://www.eid-paris.com/implants/implants-dentaires-caracteristiques.htm>) ; 6 : implant troué (disponible sur le site <http://www.chu-tours.fr/implants-dentaires-et-chirurgie-pre-implantaire.html>) ; 7 : implant cylindro-conique (disponible sur le site <http://www.medicaexpo.fr/prod/global-implant-solutions>)

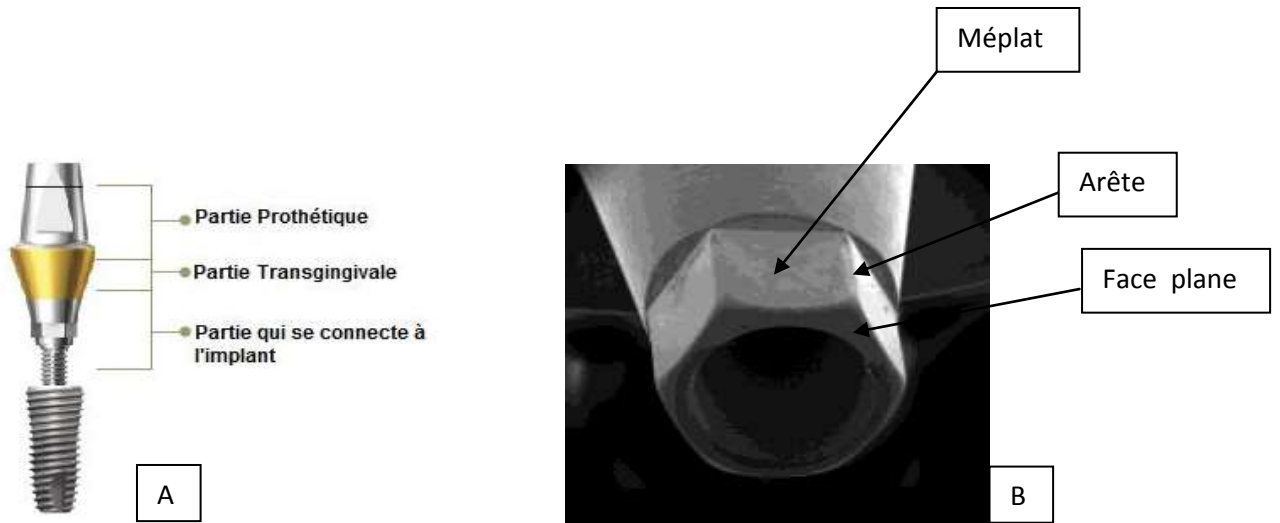
Figure 5: A : schéma du complexe implant-pilier (disponible sur le site <http://www.anthoqvr.fr/produits/numerique/cad-cam-simeda/protheses-personnalisees>) ; B : schéma de la partie du pilier qui se connecte à l'implant (disponible sur le site <http://www.dentogem.com/node/44>).

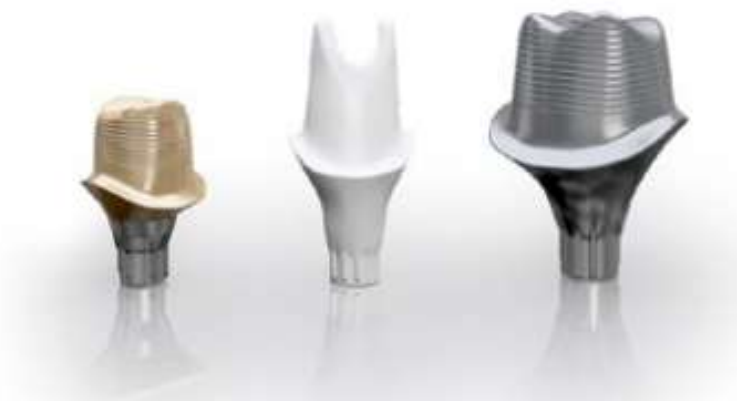
Figure 6 : A : Pilier en titane de grade 5 recouvert de titane nitruré Atlantis®; B : pilier en zircone Atlantis®; C : pilier en titane de grade 5 Atlantis® (d'après le manuel de restaurations prothétiques scellées DENTSPLY Implants® (153))

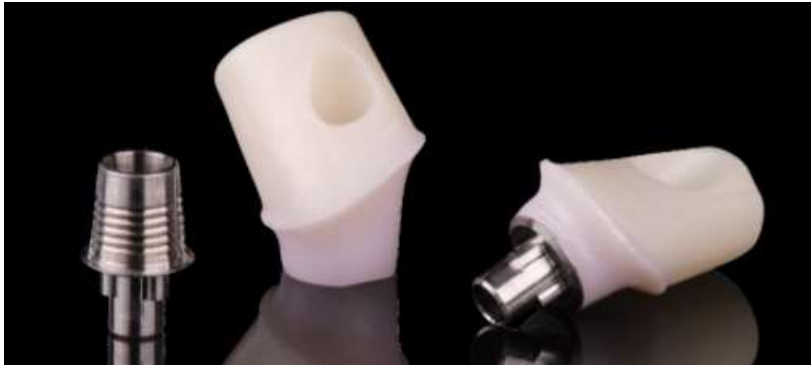
Figure 7 : Pilier implantaire deux pièces en zircone avec une base métallique (fabriqué par Zirkozahn®, disponible à l'adresse suivante : <http://www.zirkozahn.com/fr/faq/tuyau-prothesistes-dentaires>)

Ainsi les cols implantaires en titane montrent une usure plus élevée à l'interface entre le pilier et l'implant après un chargement cyclique quand il est connecté à une pièce en zircone par rapport à une pièce en titane pouvant entraîner des défauts d'ajustage dans le joint implanto-prothétique. Pour contrecarrer ce phénomène un nouveau type de pilier céramique a été développé avec une base métallique (qui sera en contact avec l'implant) et un corps céramique pour limiter ce phénomène d'usure. Les deux parties métallique et céramique sont assemblées et maintenues ensemble grâce à la vis de pilier implantaire. (cf figure 7)

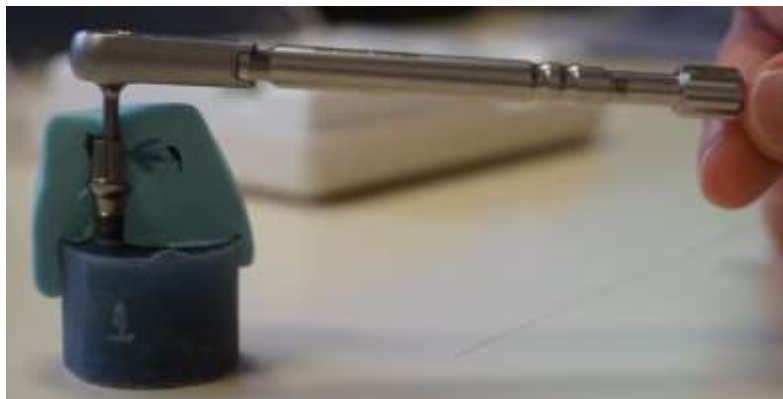
Figure 25 : Clé de repositionnement en silicone et position de serrage.

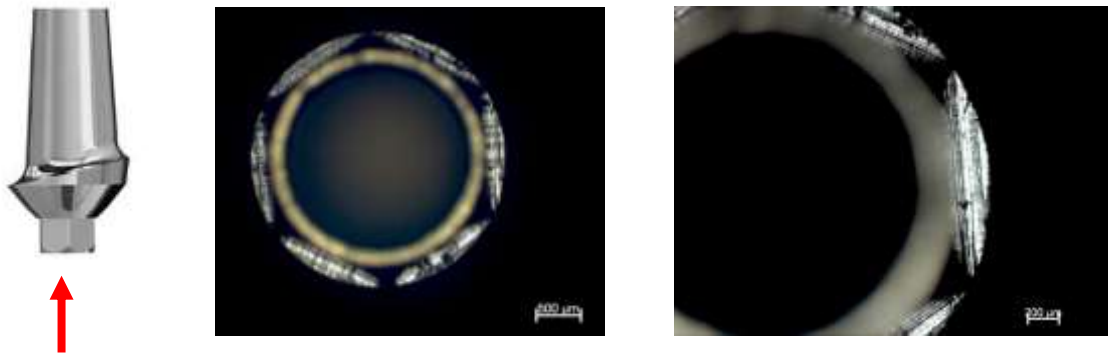
Figure 28 : Pilier implantaire (partie inferieure) observé au Microscope Optique respectivement au grossissement x2,5 lentille x1 et au grossissement x5 lentille x1 (pilier 2)

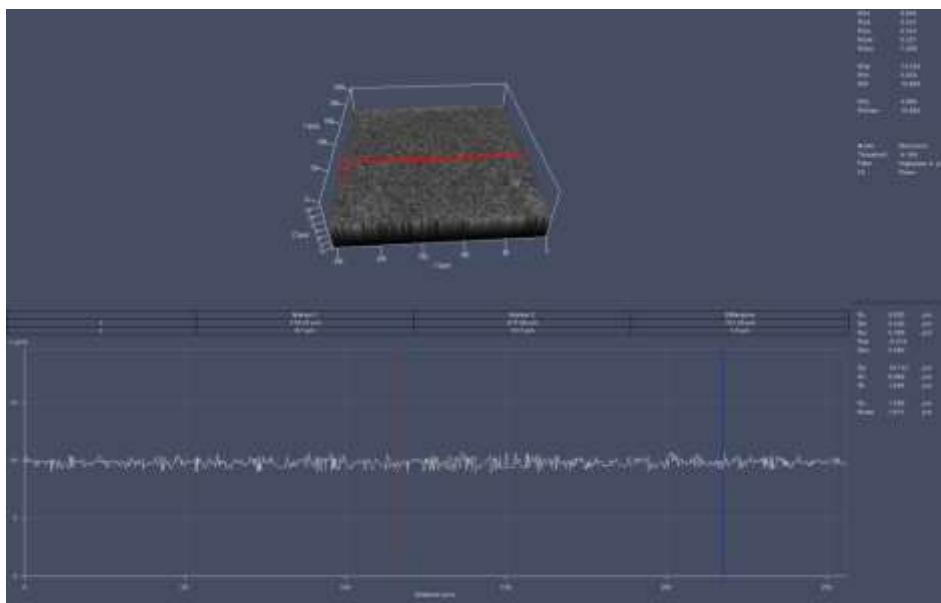
Figure 34: Observation au microscope optique confocale à balayage laser du méplat du pilier 1 après 10 serrages, profil de rugosité.

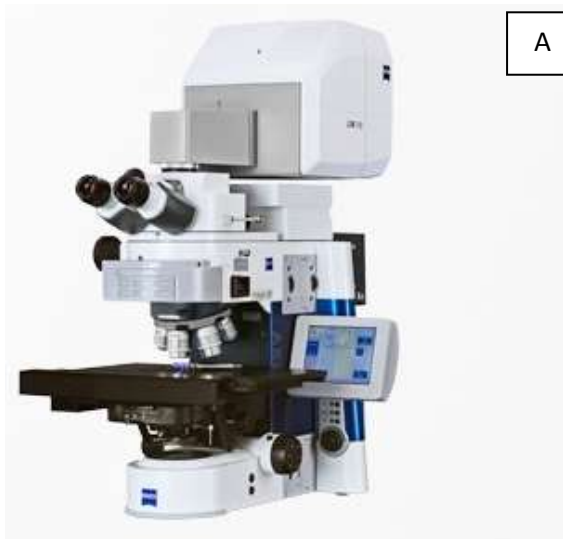
Figure 38 : A : Microscope Optique Confocal LSM 700 (<http://www.zeiss.fr/microscopy>) ; B : Nanotom® de la société Phoenix X-Ray™ pour des analyses en tomographie 3D ([www.gemeasurement.com](http://www.gemeasurement.com))

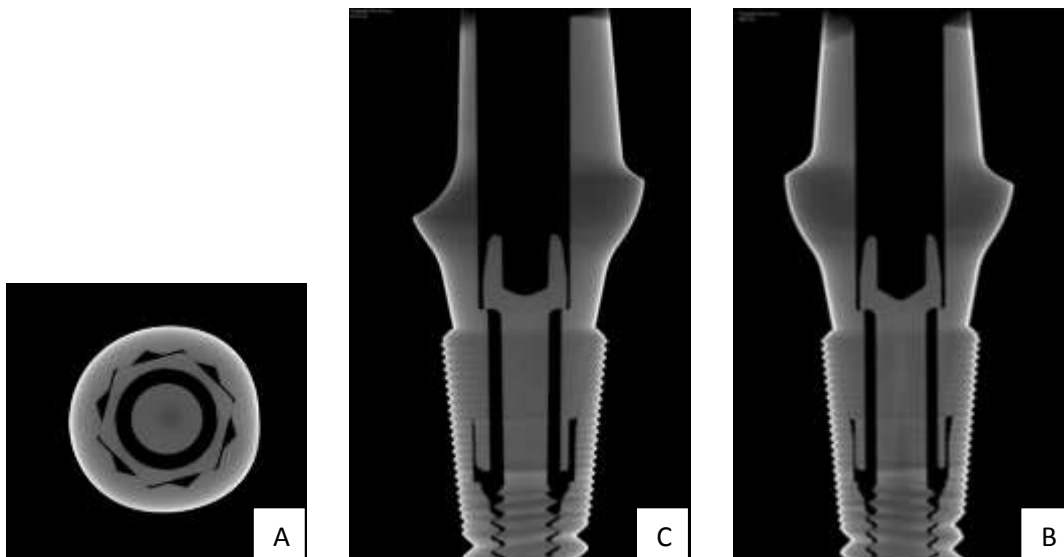
Figure 41 : Coupes réalisés en tomographie 3D à rayons X de l'échantillon 3 après le premier serrage ; A : coupe xy ; B : Coupe zx ; C : Coupe zy

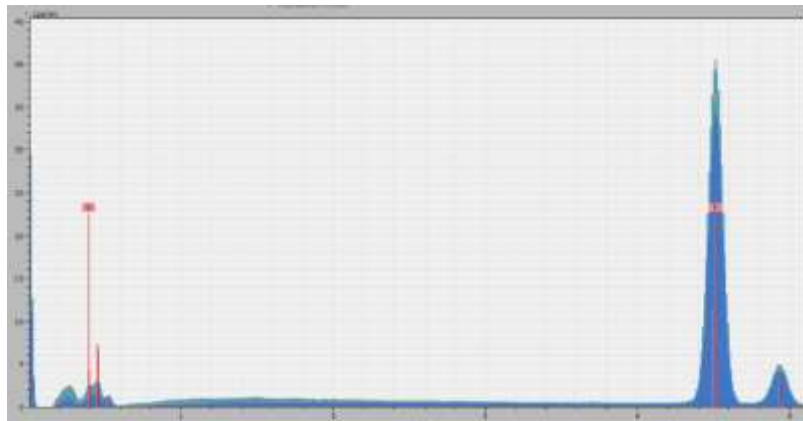
Figure 42: Graphique représentant l'analyse dispersive en énergie de l'implant 1.

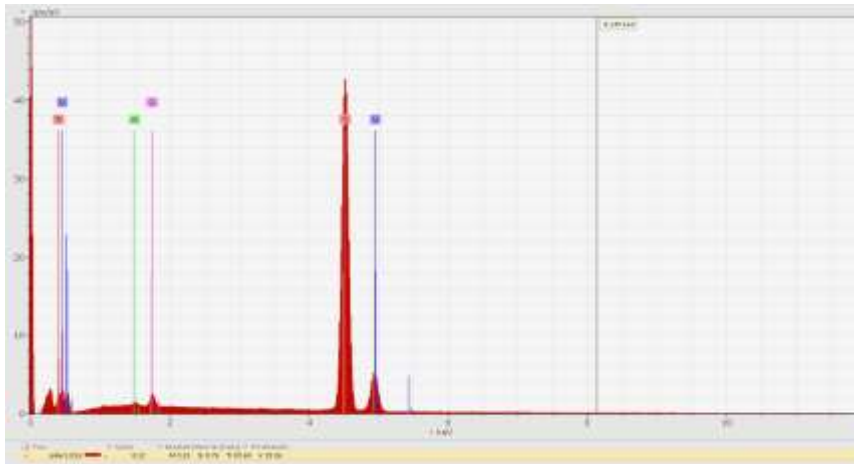
Figure 43 : Graphique représentant l'analyse dispersive en énergie du pilier 1.

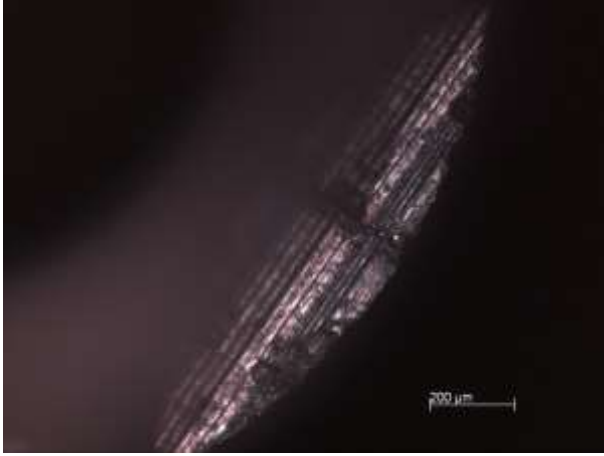
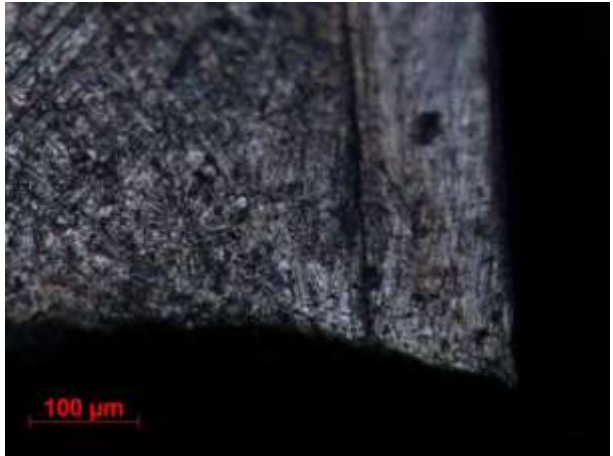
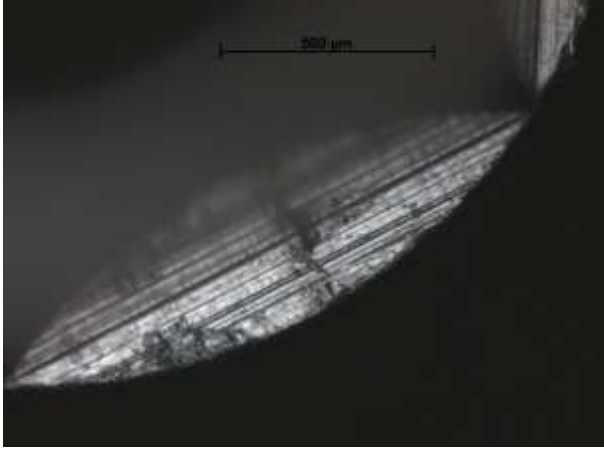
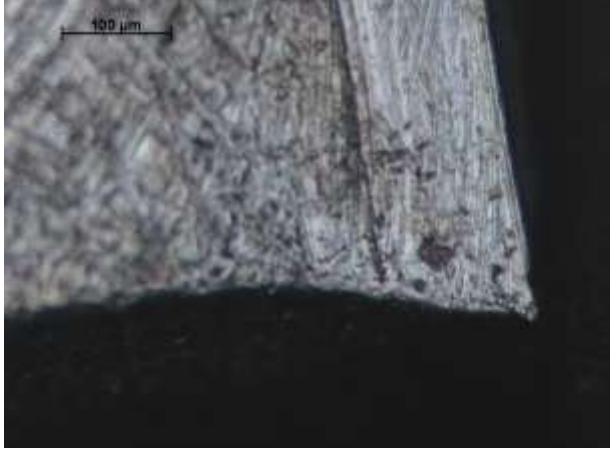
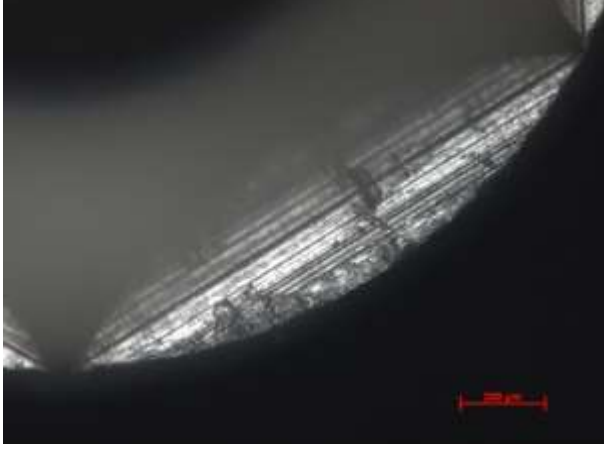
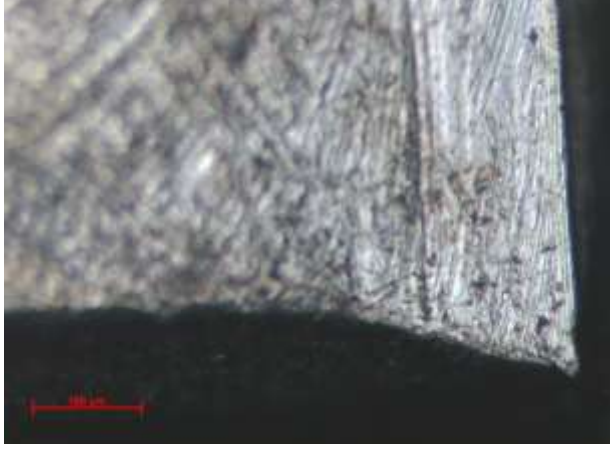
Tableau 27 : Tableau illustrant les clichés réalisés en Microscopie Optique de l'implant 1.

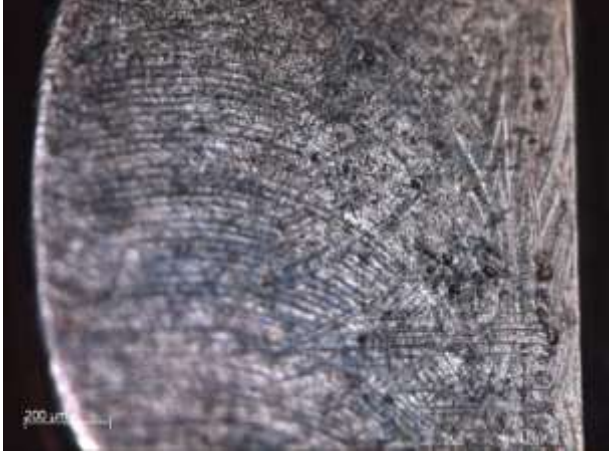
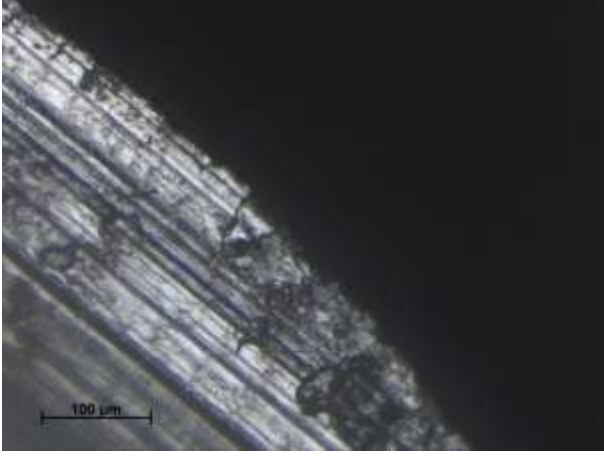
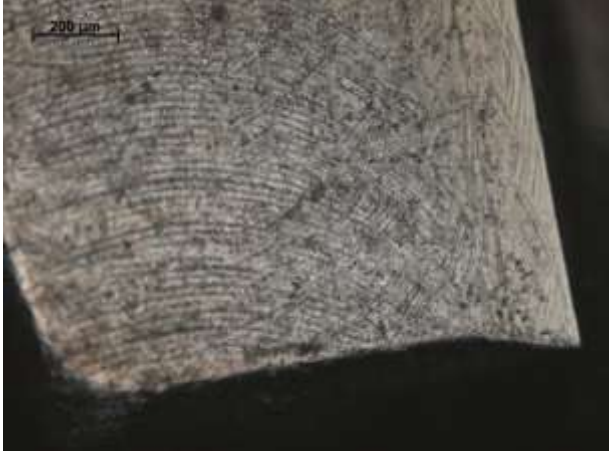
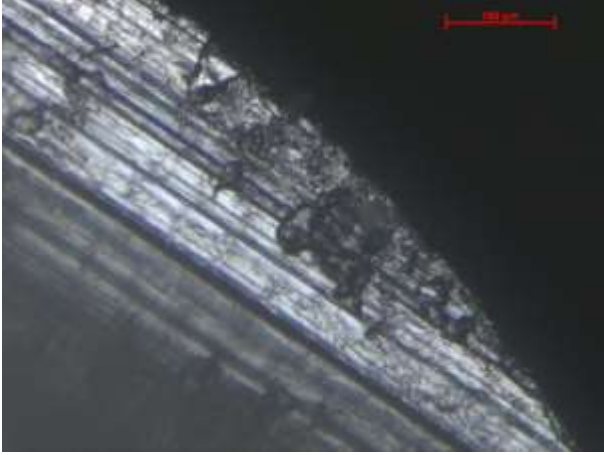
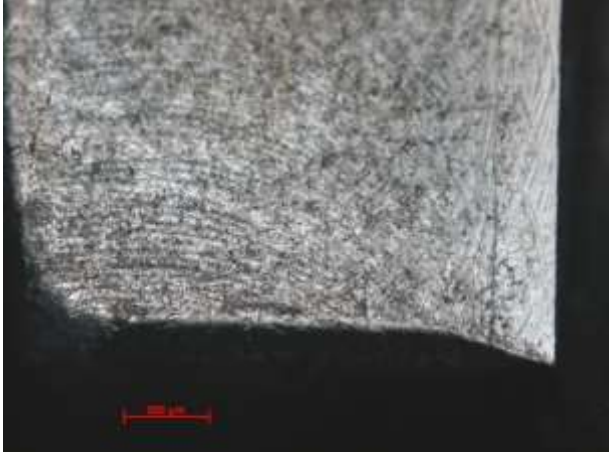
Tableau 28 : Tableau illustrant les clichés réalisés en Microscopie Optique du pilier 2.

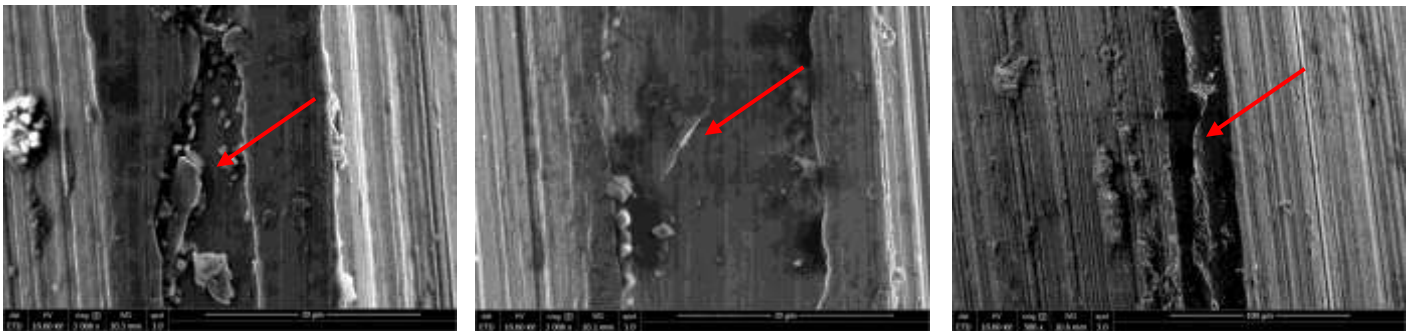
Figure 62 : Clichés réalisés en Microscopie Electronique à Balayage respectivement d'un sommet de la vis du pilier 2 après le deuxième serrage puis du pilier 2 après le quatrième serrage et enfin du pilier 1 après le huitième serrage.

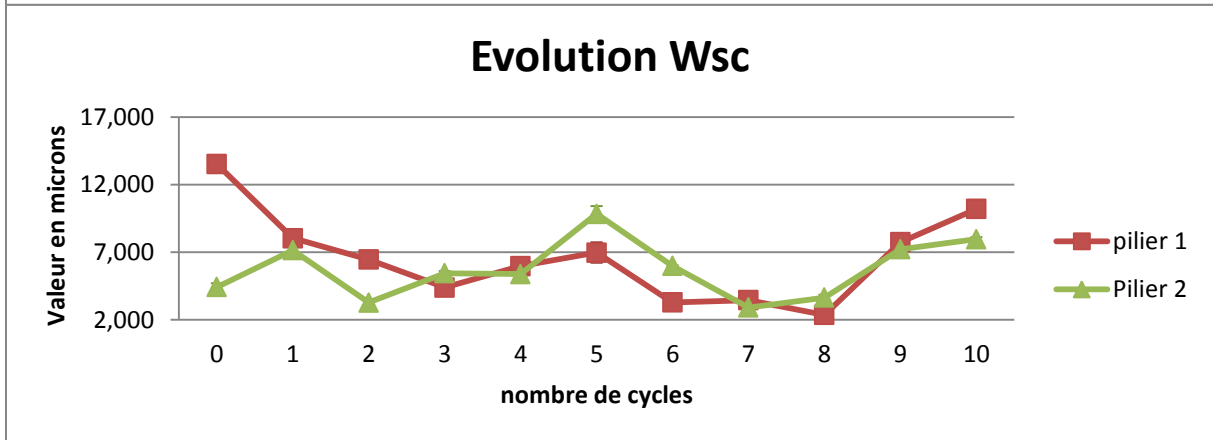
Tableau 37 : Tableau montrant les graphiques d'évolution des paramètres d'ondulation mesurés sur les piliers 1 et 2 au cours des serrages.

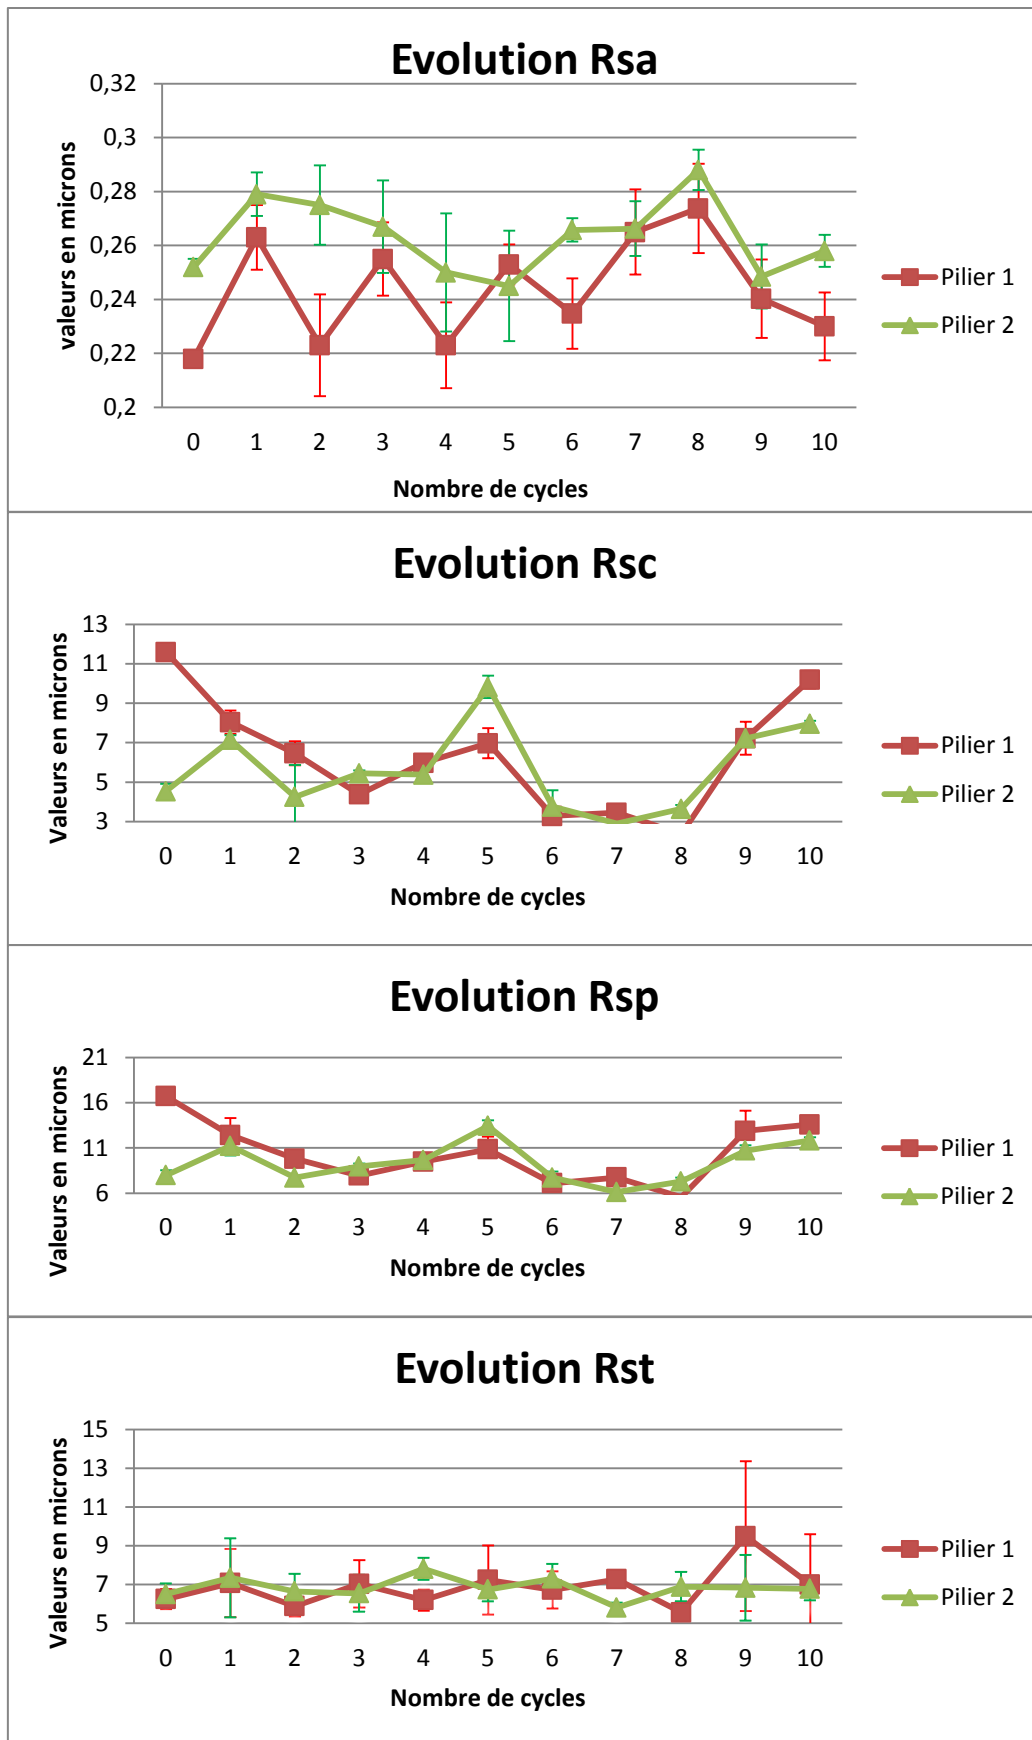
Tableau 39 : Tableau montrant les graphiques d'évolution des paramètres de rugosité relevés sur les piliers 1 et 2 au cours des serrages.

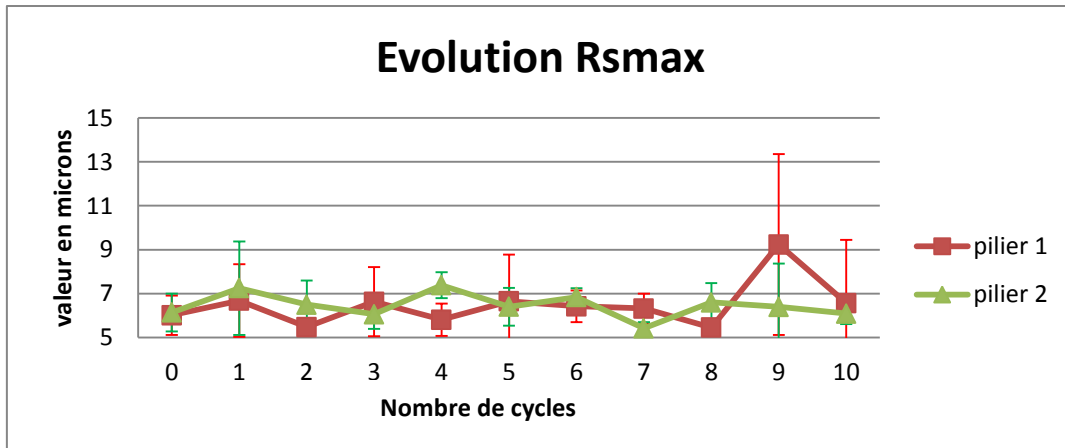
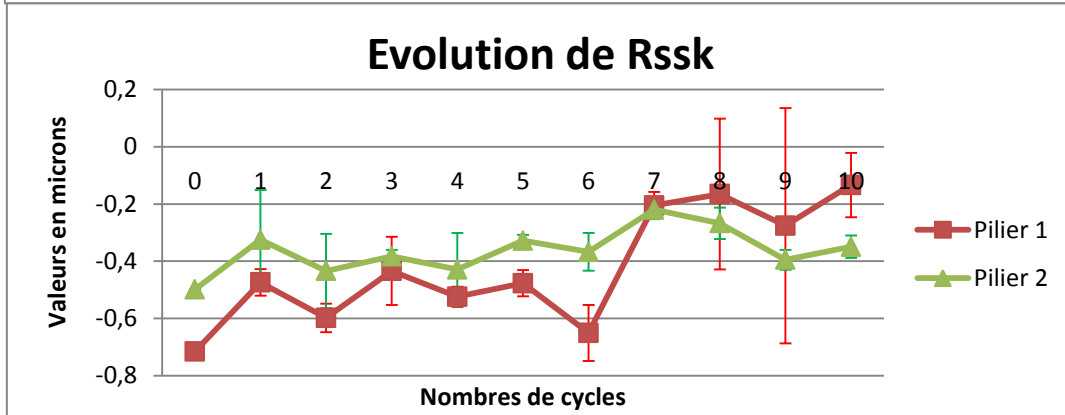
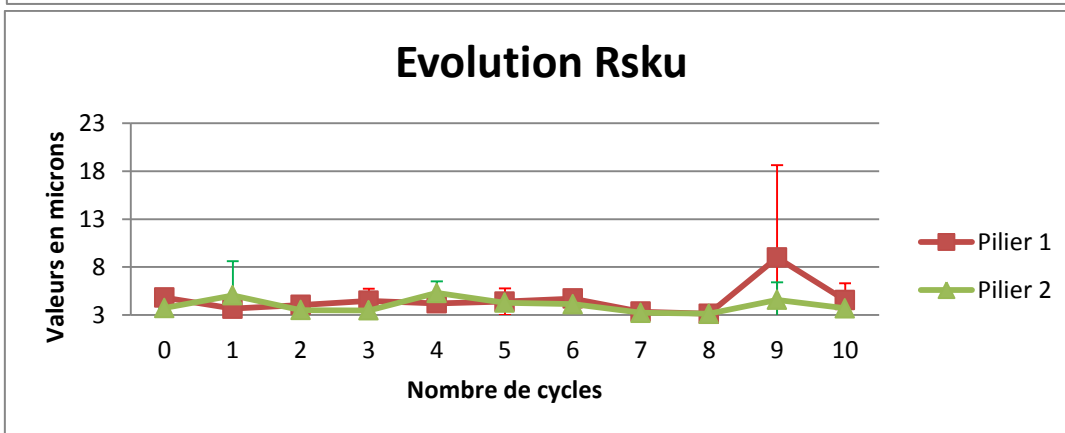
Tableau 40 : Tableau montrant les graphiques d'évolution des paramètres de rugosité relevés sur les piliers 1 et 2 au cours des serrages.
