Etude des cycles vissage/dévissage en prothèse implantaire au niveau des connexions internes

David Chevrot

THESE

DIPLOME D'ETAT DE DOCTEUR EN CHIRURGIE DENTAIRE

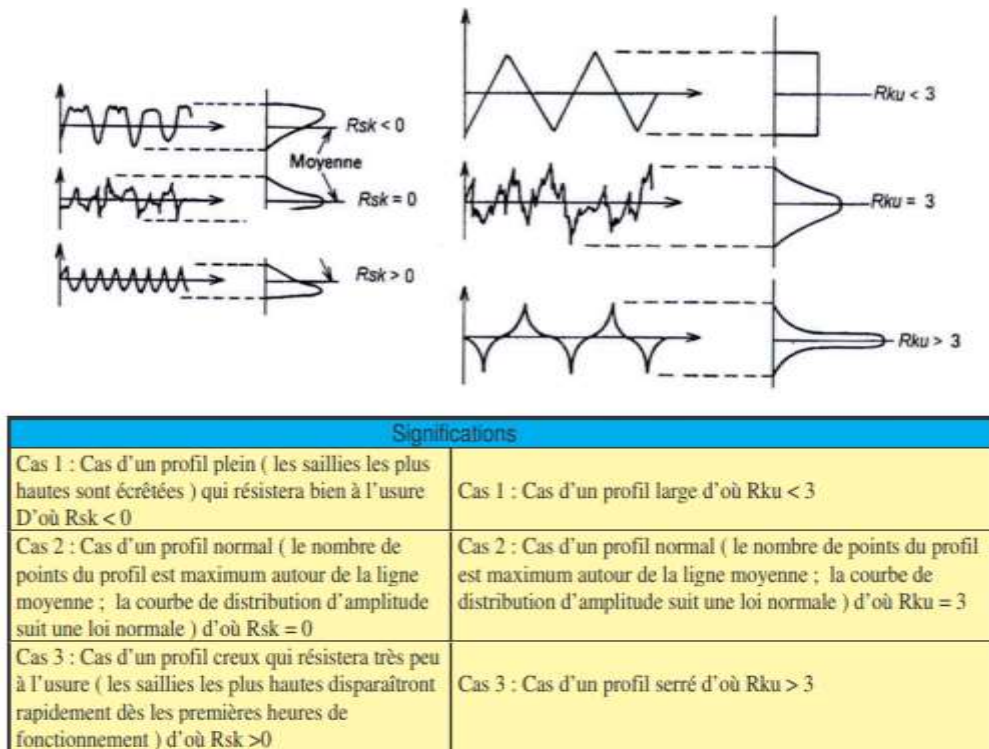
Figure 36 : Schéma expliquant les paramètres Rsk et Rku et Wsk et Wku (d'après le document : « la mesure des états de surface », jm.karrer.free.fr/documents/ES1.pdf).

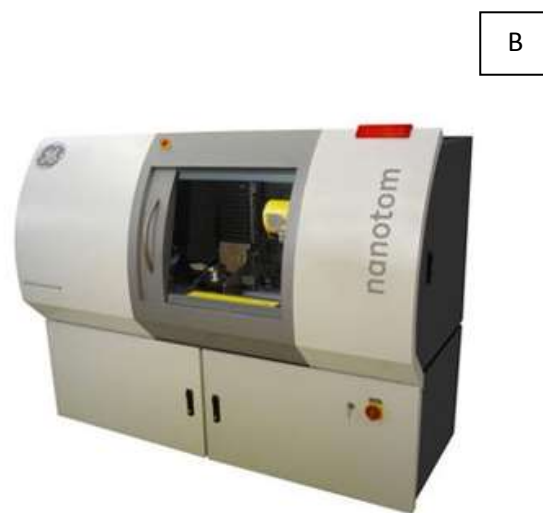
Figure 38 : A : Microscope Optique Confocal LSM 700 (<http://www.zeiss.fr/microscopy>) ; B : Nanotom® de la société Phoenix X-Ray™ pour des analyses en tomographie 3D (www.gemeasurement.com)
