## Etude des cycles vissage/dévissage en prothèse implantaire au niveau des connexions internes

David Chevrot

David Chevrot. Etude des cycles vissage/dévissage en prothèse implantaire au niveau des connexions internes. Sciences du Vivant [q-bio]. 2016. hal-01932035

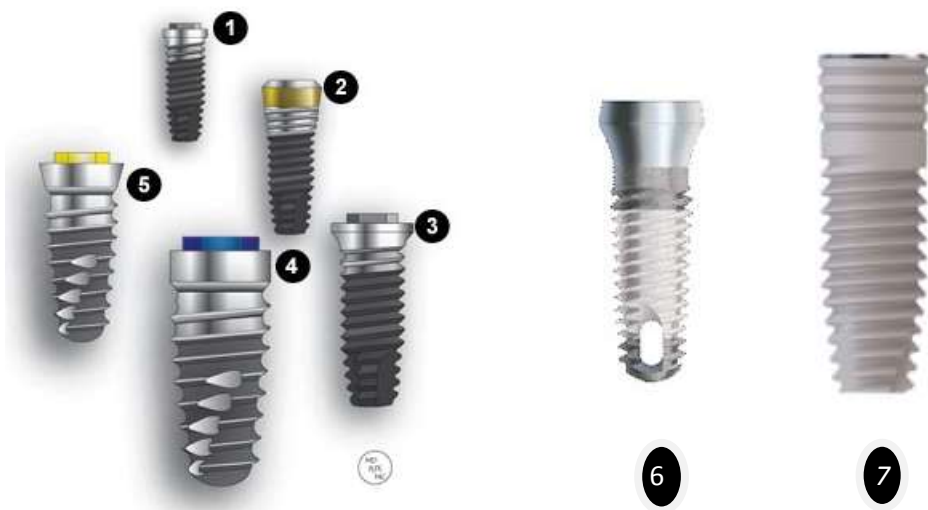
Figure 2 : Les différentes formes des implants dentaires ; 1 : implant cylindrique standard ; 2 : implant cylindrique transgingival ; 3 : implant cylindrique à col évasé ; 4 : implant conique standard ; 5 : implant conique à col évasé (disponible sur le site <http://www.eid-paris.com/implants/implants-dentaires-caracteristiques.htm>) ; 6 : implant troué (disponible sur le site <http://www.chu-tours.fr/implants-dentaires-et-chirurgie-pre-implantaire.html>) ; 7 : implant cylindro-conique (disponible sur le site <http://www.medicaexpo.fr/prod/global-implant-solutions>)

- Les implants cylindriques ou implants standard qui présentent un col très légèrement évasé, un corps cylindrique, et un apex tronconique.
- Les implants cylindriques transgingivaux avec un col plus long qui se prolonge à travers la gencive. Le corps et l'apex sont identiques à l'implant standard
- Les implants coniques standards qui présentent un col très légèrement évasé, un corps conique et un apex arrondi.
- Les implants cylindro-coniques qui présentent un col classique, un corps d'abord cylindrique vers le col puis conique vers l'apex et un apex arrondi.

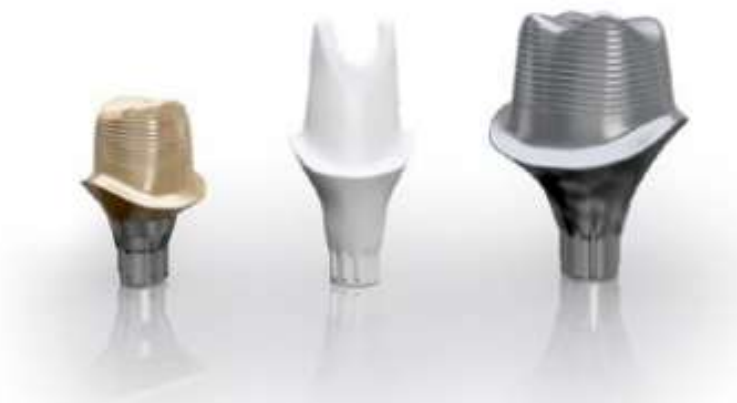
Figure 6 : A : Pilier en titane de grade 5 recouvert de titane nitruré Atlantis®; B : pilier en zircone Atlantis®; C : pilier en titane de grade 5 Atlantis® (d'après le manuel de restaurations prothétiques scellées DENTSPLY Implants® (153))

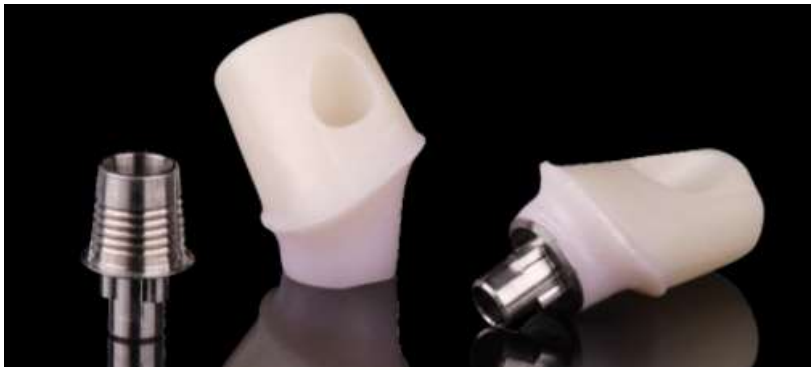
Figure 7 : Pilier implantaire deux pièces en zircone avec une base métallique (fabriqué par Zirkonzahn®, disponible à l'adresse suivante : <http://www.zirkonzahn.com/fr/faq/tuyau-prothesistes-dentaires>)

Ainsi les cols implantaires en titane montrent une usure plus élevée à l'interface entre le pilier et l'implant après un chargement cyclique quand il est connecté à une pièce en zircone par rapport à une pièce en titane pouvant entraîner des défauts d'ajustage dans le joint implanto-prothétique. Pour contrecarrer ce phénomène un nouveau type de pilier céramique a été développé avec une base métallique (qui sera en contact avec l'implant) et un corps céramique pour limiter ce phénomène d'usure. Les deux parties métallique et céramique sont assemblées et maintenues ensemble grâce à la vis de pilier implantaire. (cf figure 7)

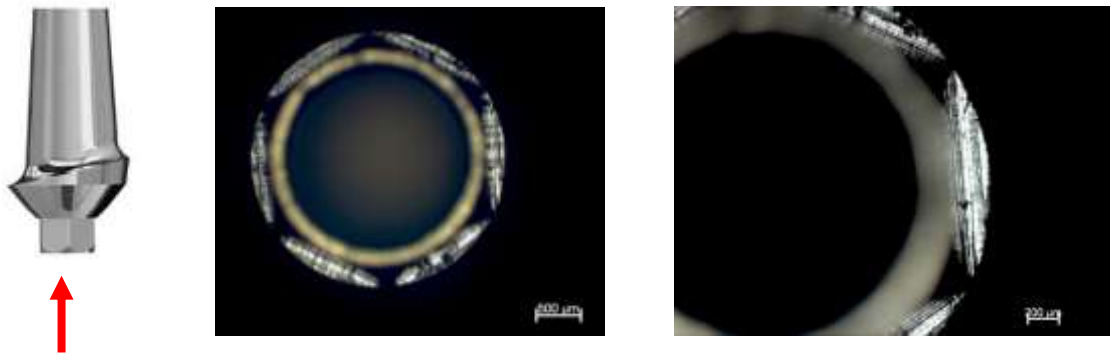
Figure 28 : Pilier implantaire (partie inferieure) observé au Microscope Optique respectivement au grossissement x2,5 lentille x1 et au grossissement x5 lentille x1 (pilier 2)

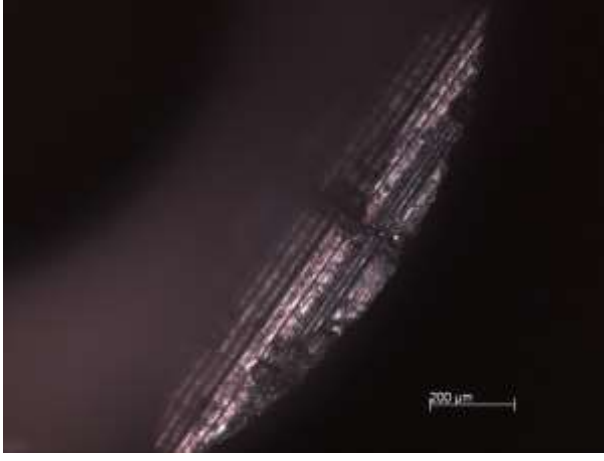
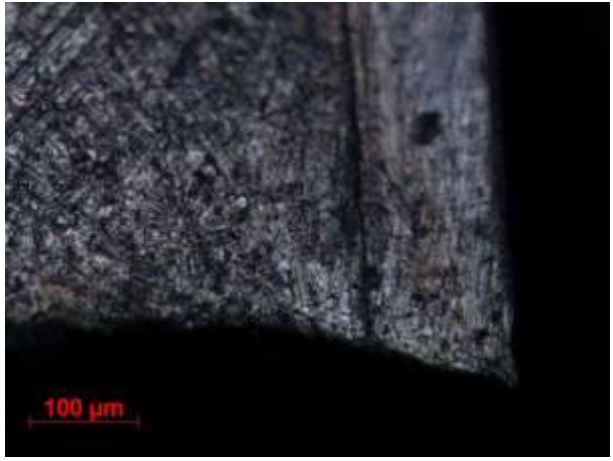
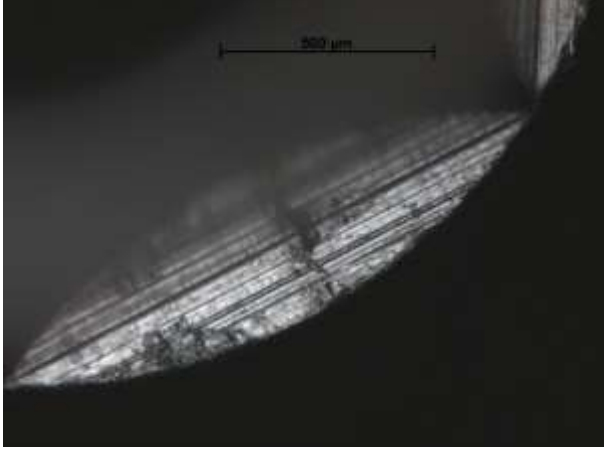
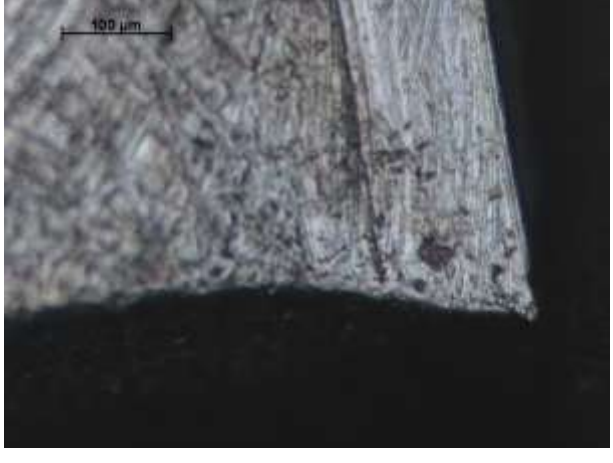
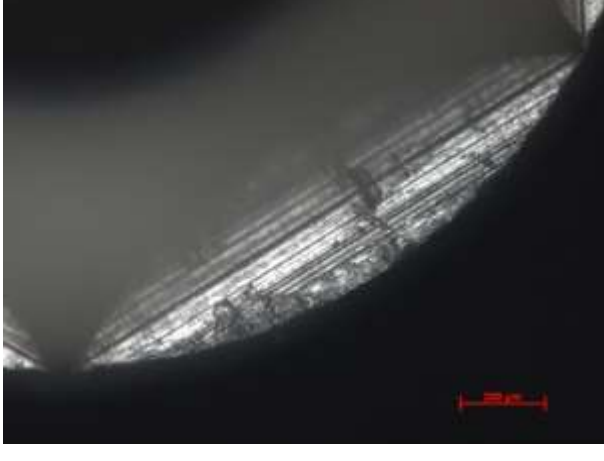
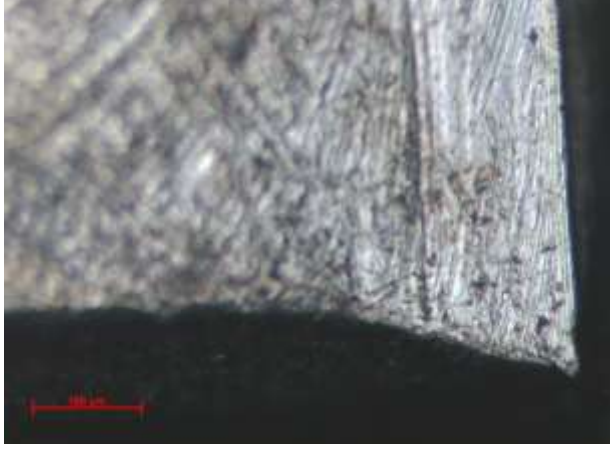
Tableau 27 : Tableau illustrant les clichés réalisés en Microscopie Optique de l'implant 1.
