Bleurville (88). Ancienne abbaye Saint-Maur (Xe-XVIIIe siècle). Rapport de prospection thématique

BLEURVILLE (88)

Ancienne abbaye Saint-Maur

Rapport de prospection thématique 2020-2021

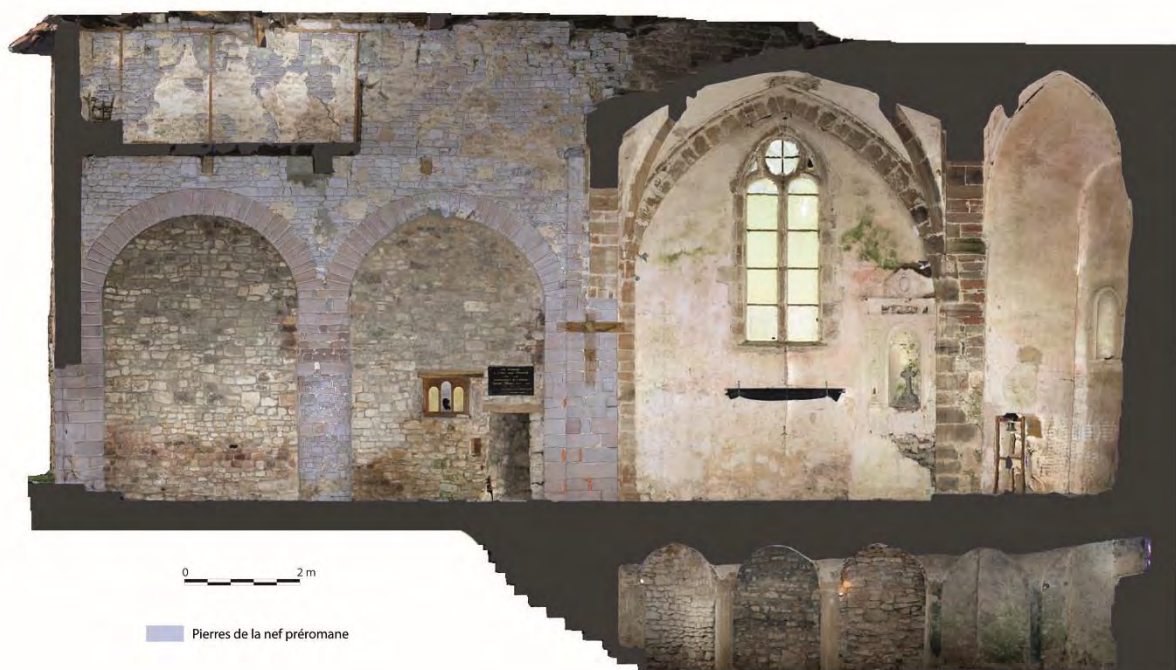
Fig.18 – Photogrammétrie intérieure nord et mise en évidence de la nef. (acquisition © R. Janvier ; DAO © L. Suss)

La nef se présente actuellement comme un vaisseau composé de deux travées d'environ 3,40 m de longueur pour 7,20 m de largeur (**fig.18**). Elle a subi plusieurs remaniements d'importance. Les trois premières travées de nef ont été détruites au XVII^e siècle (voir l'historique) et une cloison fait dorénavant office de façade occidentale.

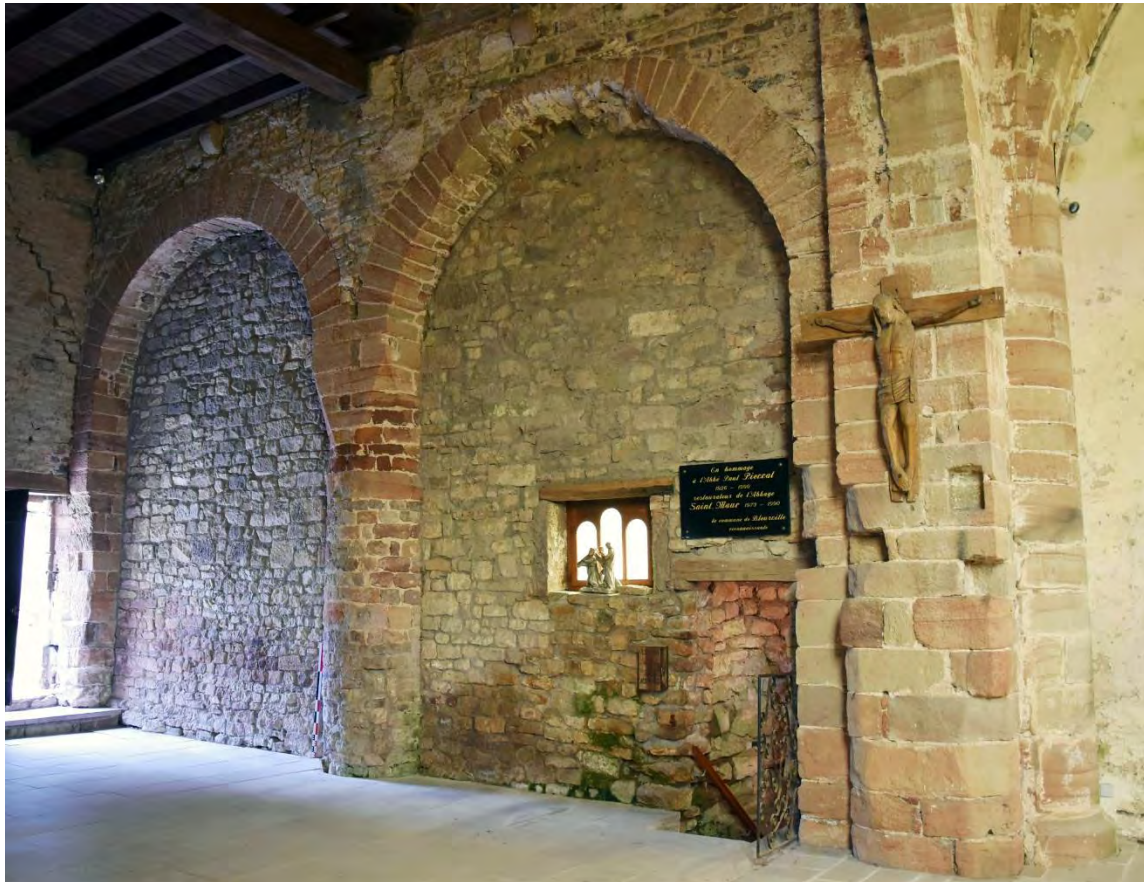
Fig.19 – Arcades et piliers des travées restantes de la nef. (cliché © C. Moulis).

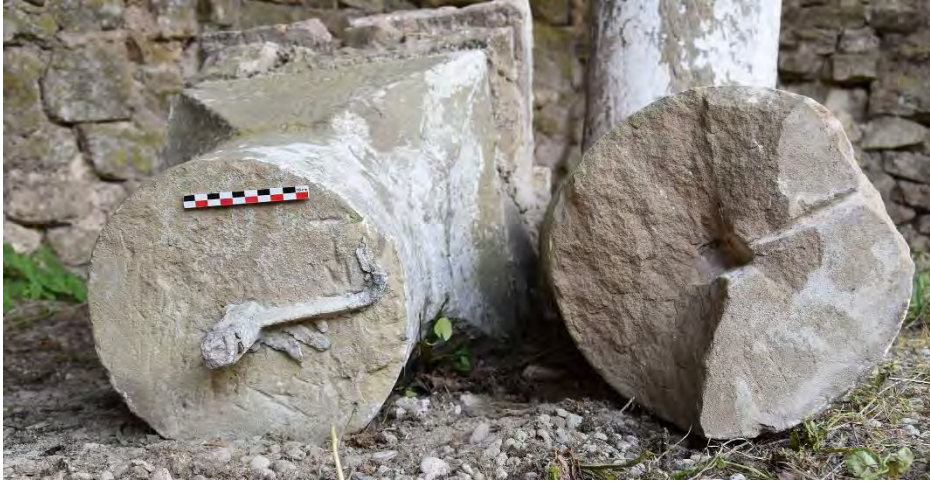
Fig.56 – Goujon scellé au plomb de la colonnette n°7 (cliché © C. Moulis).

Les chapiteaux sont quelquefois solidarités à la dernière partie de la colonnette (3 cas recensés), et présentent également des hauteurs très différentes. On dénombre 15 chapiteaux présentant des angles abattus partiels, associés presque exclusivement aux colonnettes circulaires. Les angles abattus complets ne sont que 8, et concernent une majorité des colonnettes octogonales. Enfin, les chapiteaux trapézoïdaux simple se rattachent uniquement aux colonnettes de section carrée. La corrélation entre le type de colonnette et celles des chapiteaux ne semble pas due au hasard, et hormis quelques cas rares, il semble que la même main ait pu tailler les deux pierre chaque fois.

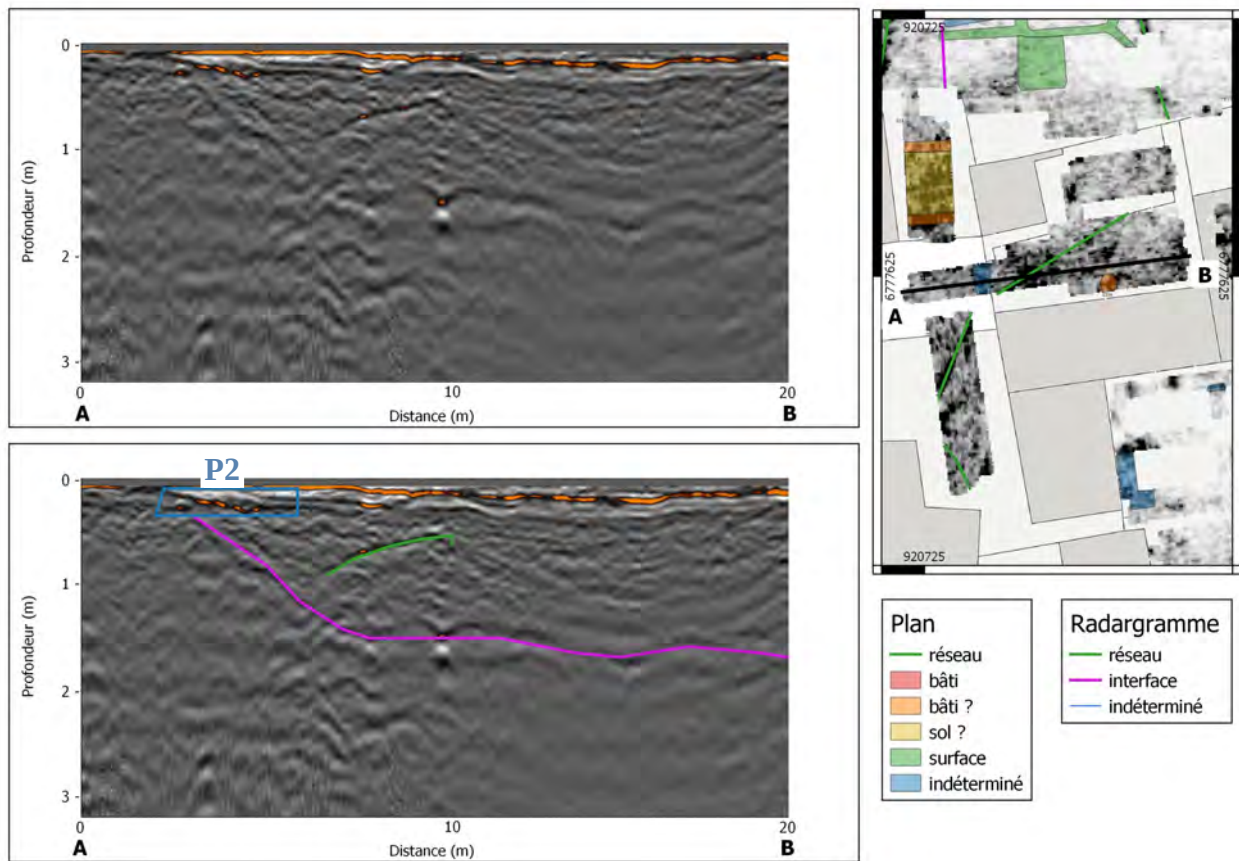
Figure 4 : Exemple de B-scan sur le parvis de l'église

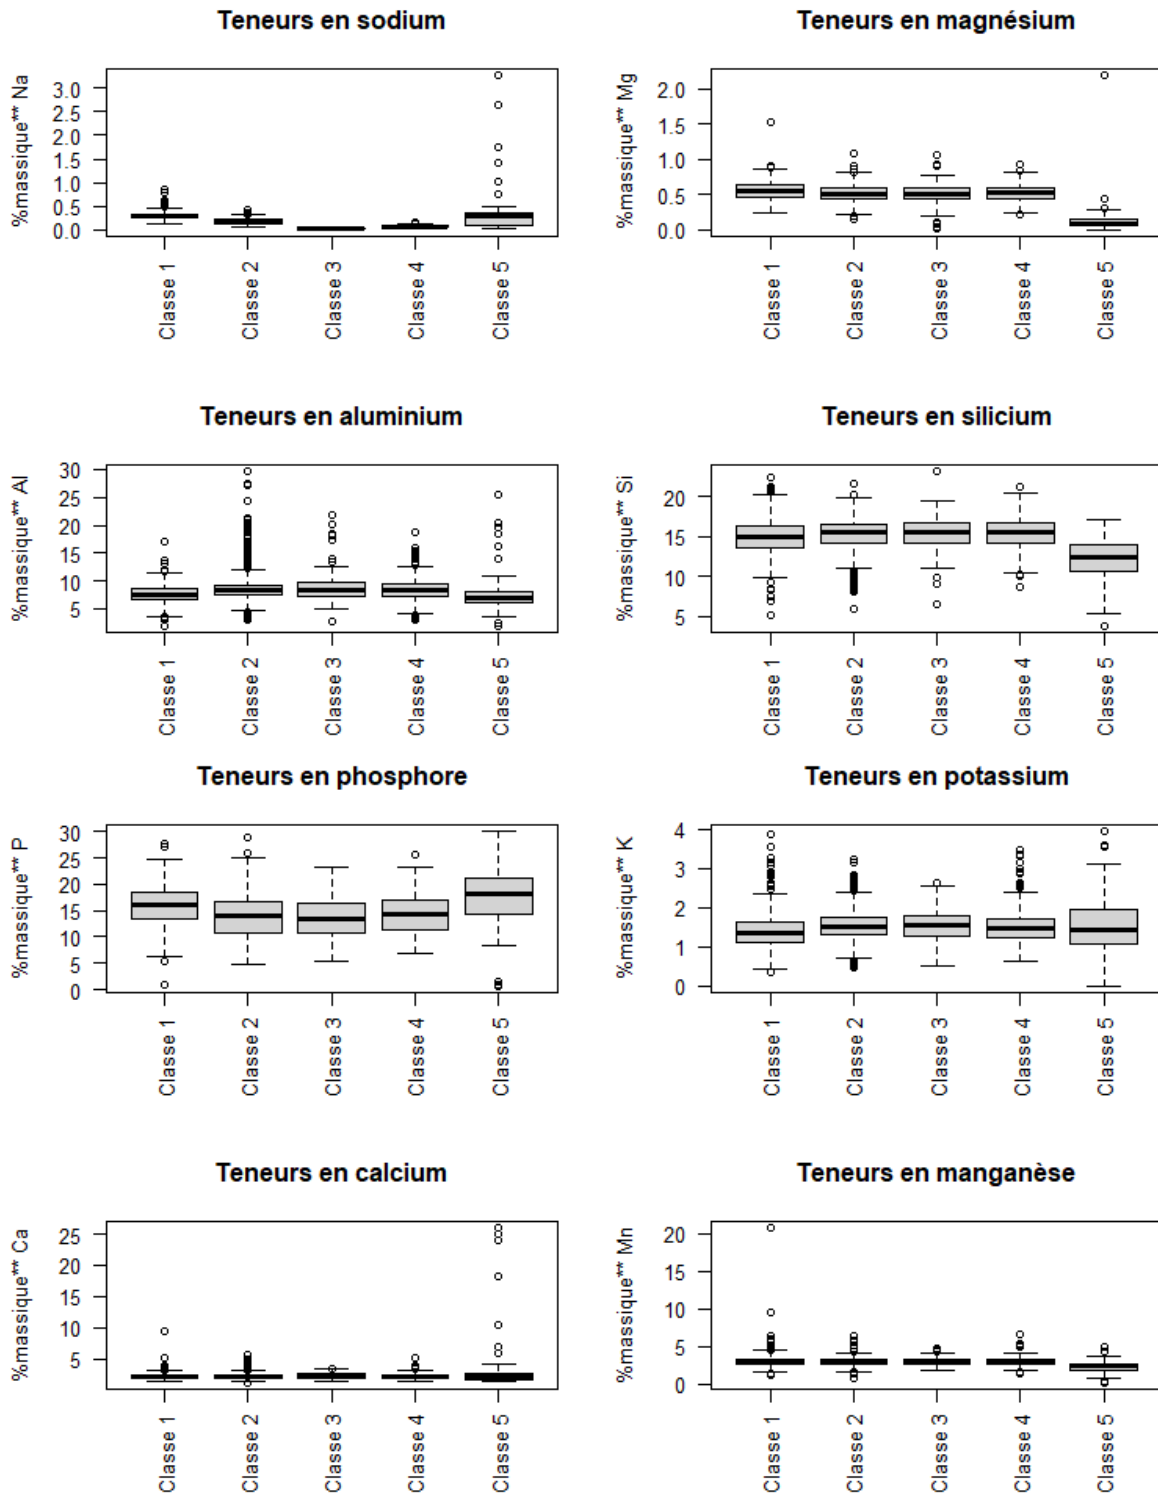
Fig. 15 : Boxplots figurant la dispersion des teneurs normalisées au fer des inclusions de StMaur 7274, par classe chimique
