Bleurville (88). Ancienne abbaye Saint-Maur (Xe-XVIIIe siècle). Rapport de prospection thématique

BLEURVILLE (88)

Ancienne abbaye Saint-Maur

Rapport de prospection thématique 2020-2021

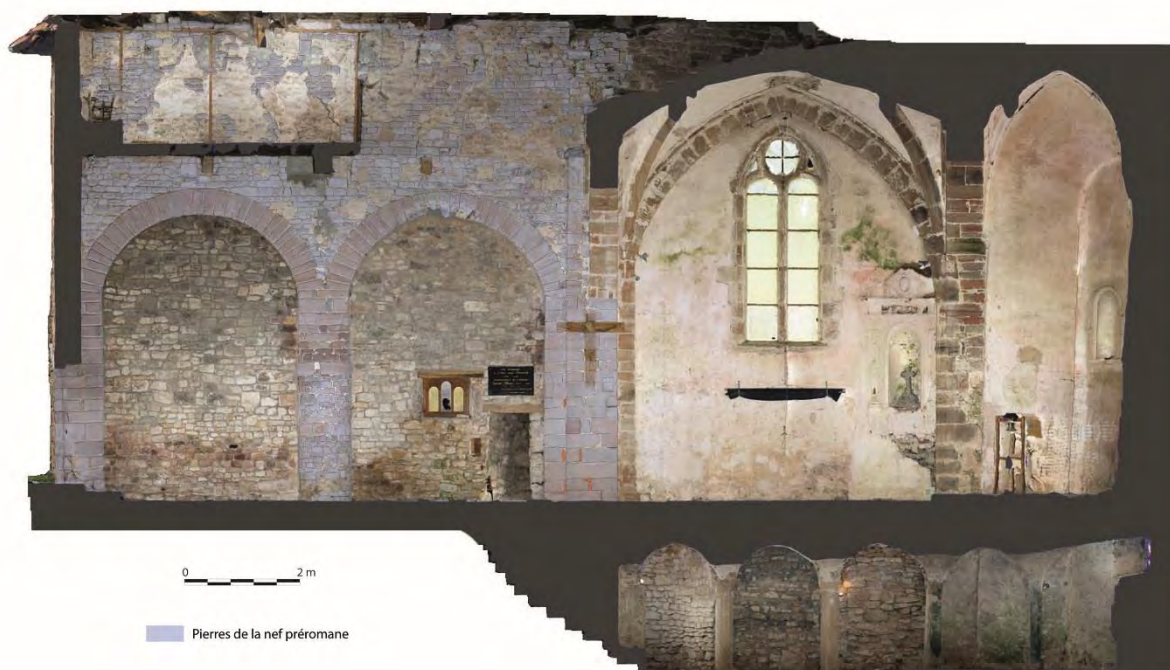
Fig.18 – Photogrammétrie intérieure nord et mise en évidence de la nef. (acquisition © R. Janvier ; DAO © L. Suss)

La nef se présente actuellement comme un vaisseau composé de deux travées d'environ 3,40 m de longueur pour 7,20 m de largeur (**fig.18**). Elle a subi plusieurs remaniements d'importance. Les trois premières travées de nef ont été détruites au XVII^e siècle (voir l'historique) et une cloison fait dorénavant office de façade occidentale.

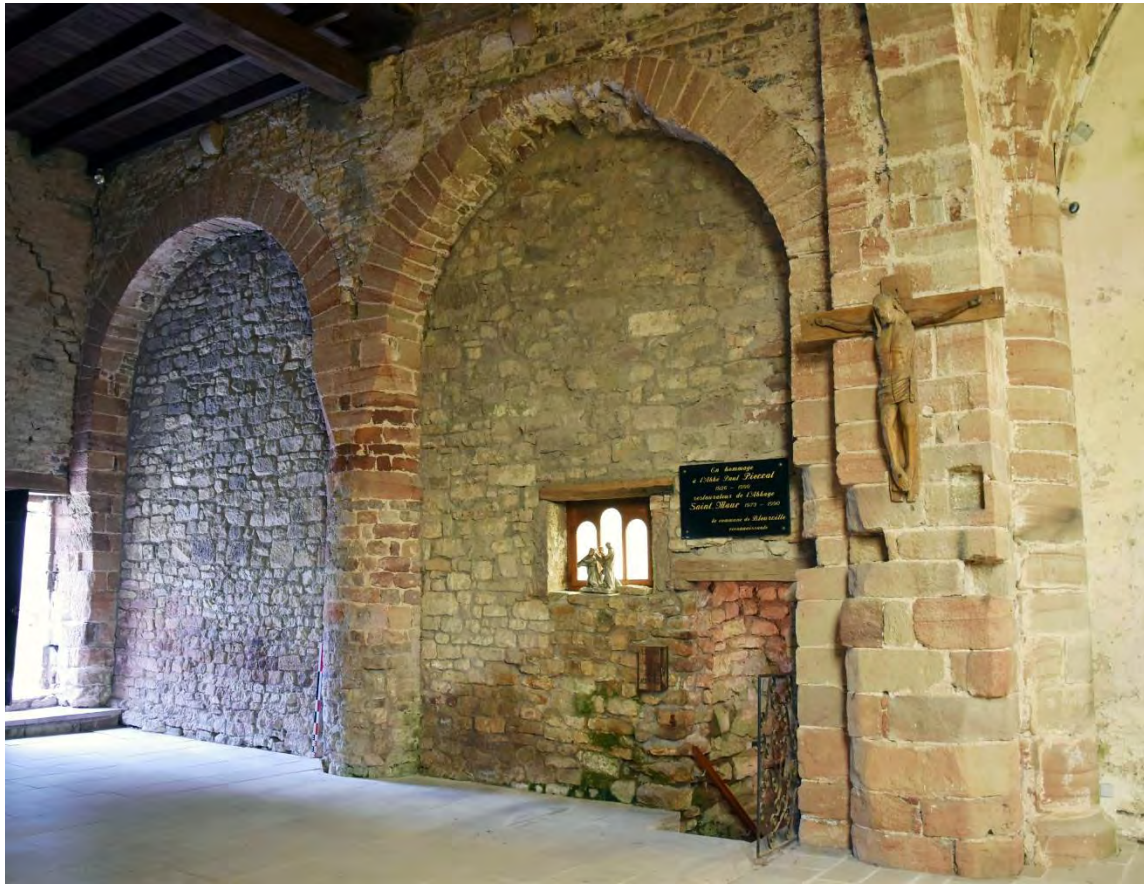
Fig.19 – Arcades et piliers des travées restantes de la nef. (cliché © C. Moulis).

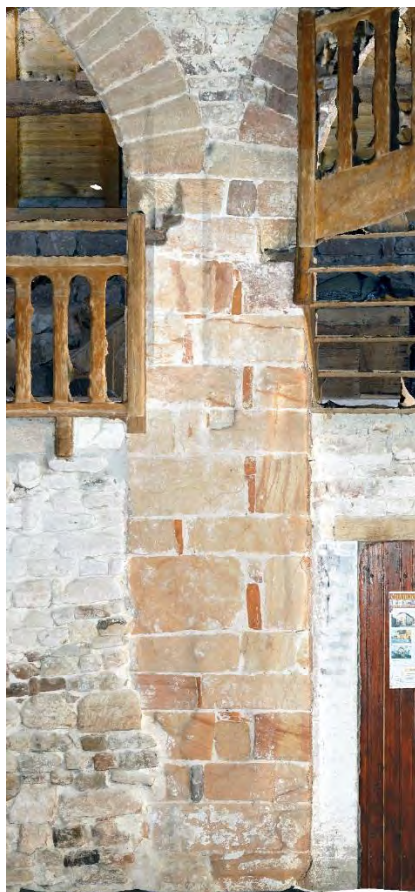
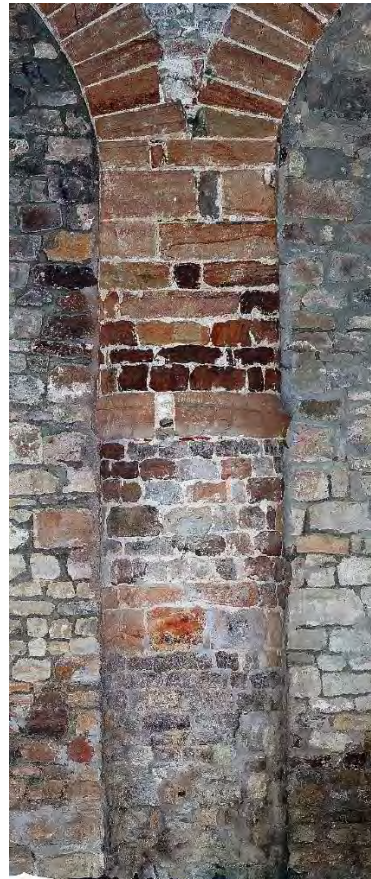
Fig.20 – à gauche : Pilier carré sud, TCA en clefs d'assises.
à droite : Pilier circulaire nord composite (acquisition © R. Janvier).

Les piliers circulaires sont quant à eux montés à l'aide d'un petit appareil en grès (de 8 à 16 cm de hauteur) simplement équarri dont les dimensions moyennes approchent 26 x 11 cm. Un grès très ferrugineux s'y trouve par endroits. On remarque à 1,15 m de hauteur un lit de pierres en moyen appareil, qui semble rigidifier l'ensemble. Sous la corbeille du chapiteau, deux pierres hémicirculaires font office d'astragale aux dimensions importantes, puisque son épaisseur est de 22 cm. L'astragale est calé par des fragments de TCA. La corbeille des chapiteaux est composite et de forme biseautée. Leur largeur est identique aux piliers et colonnes, il s'agit de passer d'une forme ronde à une forme quadrangulaire par le biais de ce biseau aux angles. Le mortier liant ces maçonneries, beige clair, est constitué de sable, de chaux et d'inclusions de grès assez grossières pouvant dépasser 3 mm. À partir du chapiteau, l'usage de grès de couleur gris n'est plus employé dans les éléments architecturés (chapiteaux, arcs). En revanche il devient très largement majoritaire dans le parement.

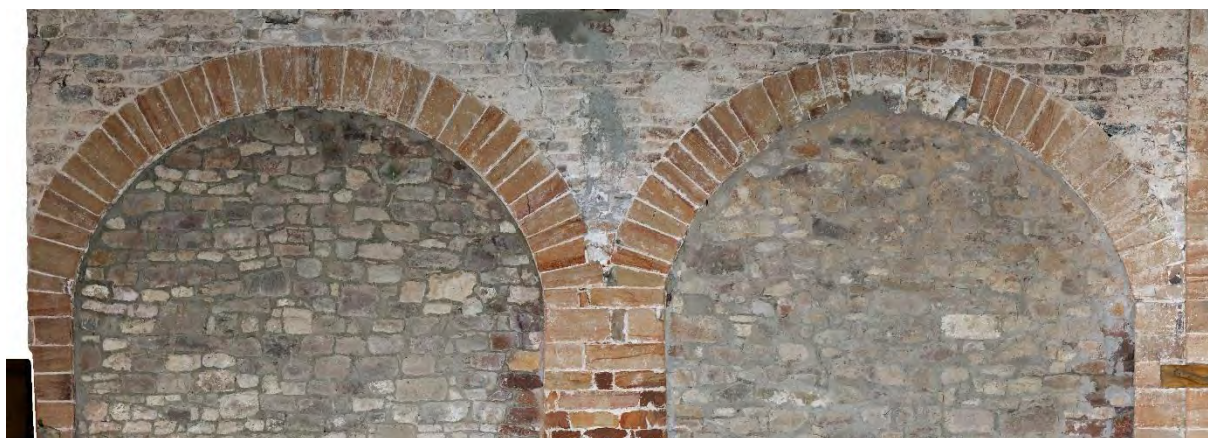
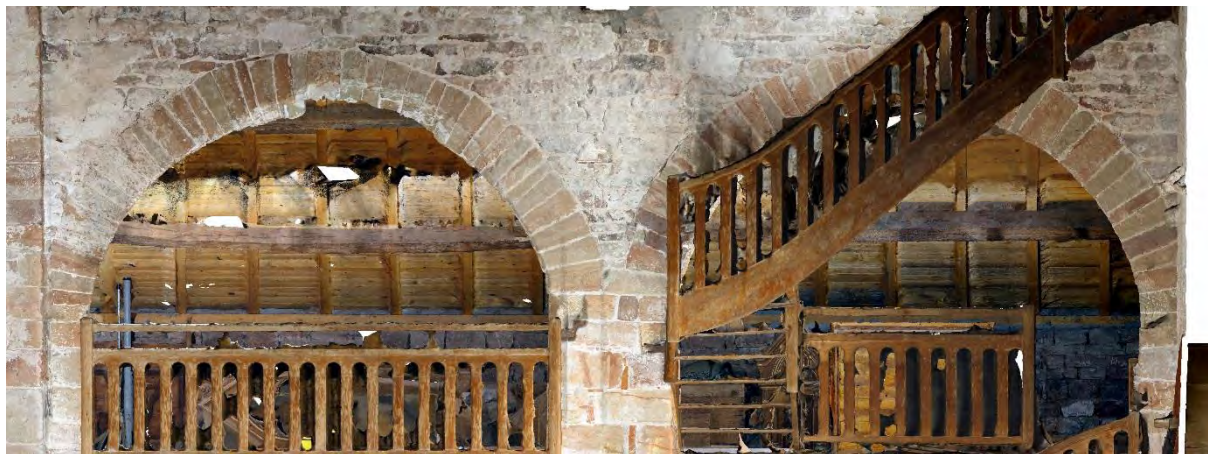
Fig.21 – Arcades nord et sud de la nef (acquisition © R. Janvier).

Les arcs formeret sont composés de multiples claveaux en grès de faible largeur (**fig.21**). Sur l'élévation nord, les arcs en possèdent respectivement 31 et 34. L'élévation sud en présente elle 31 et 35. Si la longueur des claveaux varie de 40 à 43 cm selon les cas, leur épaisseur peut aller du simple au double (de 11 à 26 cm). L'arc a une largeur équivalente au pilier ou à la colonne qui le soutient, soit 90 cm. Aucun des claveaux n'est parpaing, leur profondeur alterne à un rythme binaire assez régulier pour former un harpage (**fig.22**). Chaque rangée est constituée d'au moins deux pierres, visibles de part et d'autre de l'arc, mais la plupart du temps, on observe en plus entre ces deux parements d'arc une série de pierres plus petites. Il faut également souligner que certains claveaux sont réellement clavés, d'autres non. Dans ce dernier cas, la courbure de l'arc est générée par la couche de mortier, qui s'épaissit de façon régulière en direction de l'extrados.

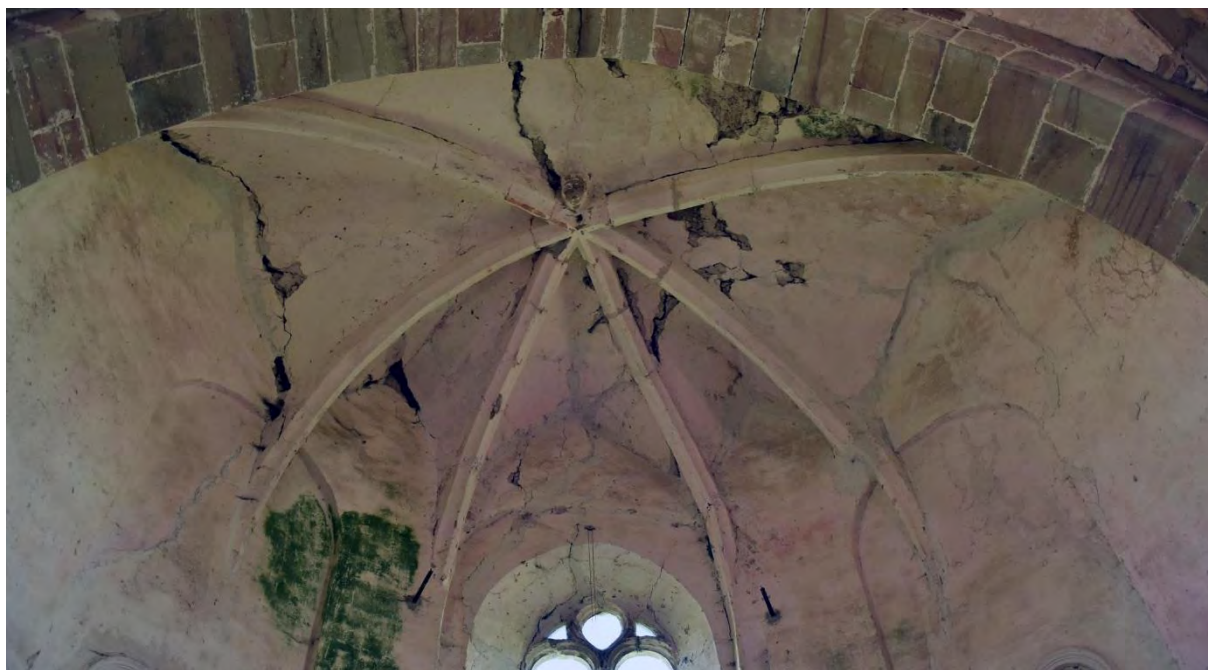
Fig.38 – Nervures de la voûte du chœur (cliché © C. Moulis).

Le chœur présente une voûte d'ogives de style gothique flamboyant à la hauteur que celle de la croisée du transept (fig.38). Elle se compose de six nervures qui se rejoignent à une clef de voûte plutôt simple sur laquelle est sculptée un visage féminin.

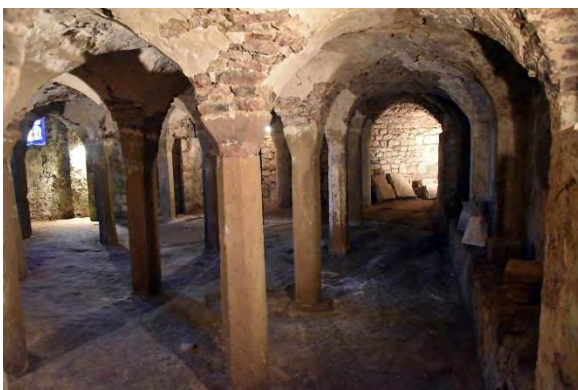
Fig. 51 – Travées de la crypte (cliché © C. Moulis).

La crypte est donc rythmée par plus d'une cinquantaine de colonnettes, dont 49 sont encore en place ou à l'état de vestige, et sur lesquelles reposent des voûtes d'arêtes composées de moellons grossièrement équarris et recouverts d'enduit. Elles forment ainsi 11 vaisseaux parallèles comportant 3 à 4 travées carrées d'environ 1,15 m de côté (fig.51).

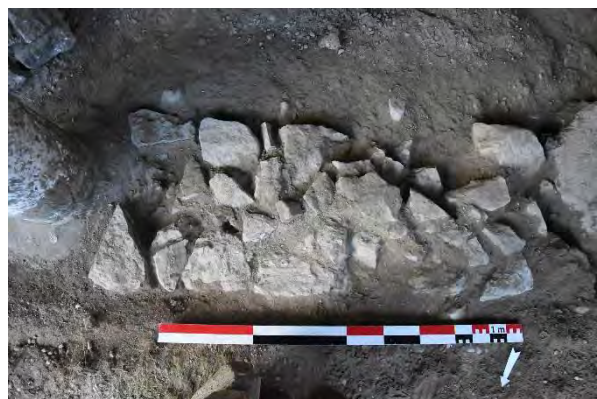
Fig. 52 – Radier (?) dans la crypte nord (cliché © A. Lugand).

Nous avons tout d'abord cherché à savoir si ces colonnettes étaient bâties sur une grille de fondation. Si, nous l'avons vu, les prospections géophysiques ont conclu à l'absence de maçonnerie sous-jacente, cinq colonnettes sont toutefois reliées entre elles par une maçonnerie qui affleure du sol actuel (fig.52). Il s'agit des colonnettes 6, 7, 8 dans la partie nord de la crypte, et 40 et 41 dans la partie sud. Ces maçonneries ne présentent pas de liant, sont composées de moellons calcaire disposés comme pour un mur parementé. Puisqu'ils n'ont pas été observés ailleurs, il pourrait s'agir de vestiges d'un bâtiment plus ancien.

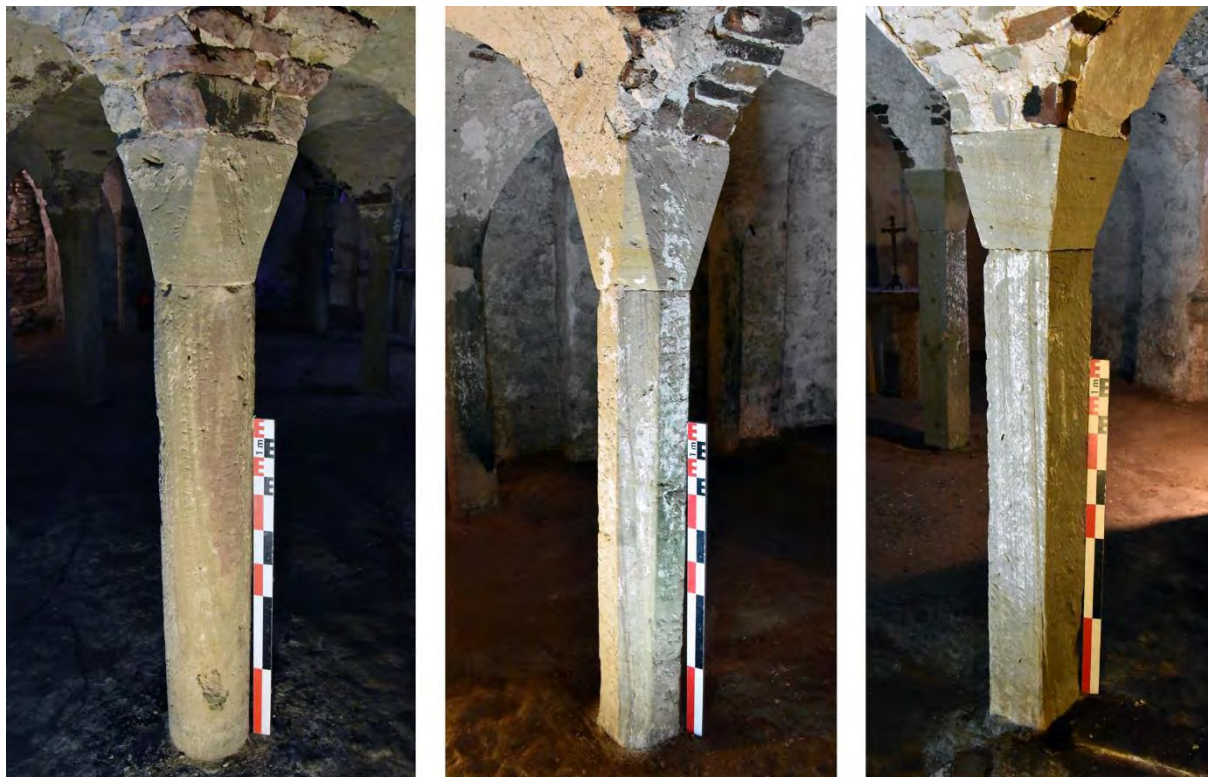
Fig.53 – Colonnettes de la crypte de type 1 (circulaire, n°31), type 2 (octogonale, n°23), de type 3 (carrée, n°33)
(clichés © Y. Benaïssa, A. Lazaro).

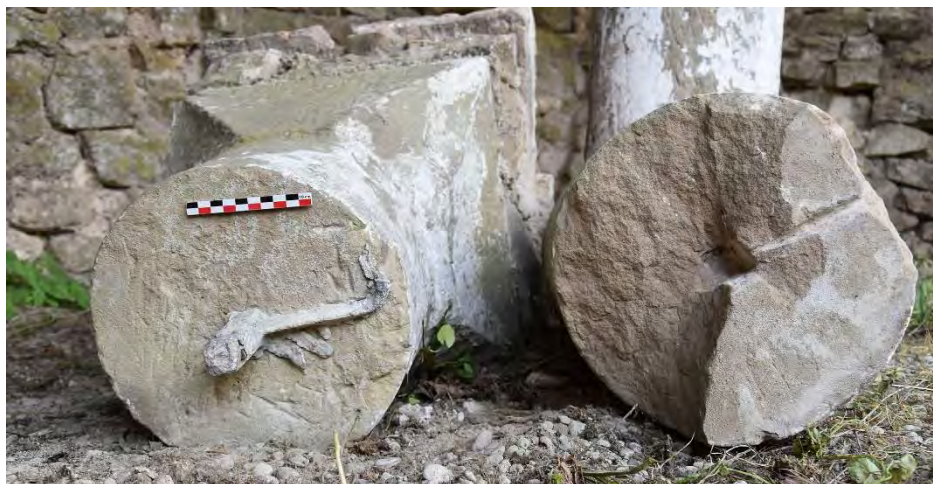
Fig.56 – Goujon scellé au plomb de la colonnette n°7 (cliché © C. Moulis).

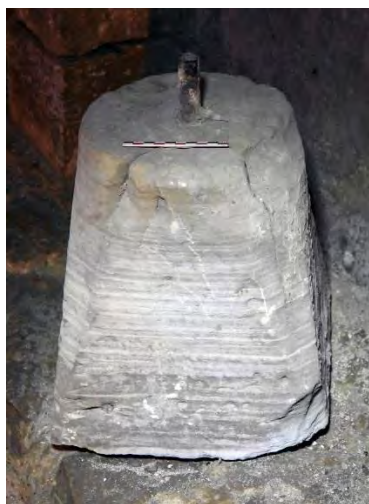
Fig.57 – Chapiteau hors contexte avec goujon (cliché © C. Moulis).

Dix de ces colonnettes sont fixées à leur chapiteau avec un goujon en alliage ferreux scellé au plomb (fig.56). Le procédé a pu être bien observé par la chute de la colonnette n°7. La cavité du goujon était taillée au sommet de la colonnette, ainsi qu'une petite rigole allant de ce trou au bord de la pierre. Une fois le goujon posé, on posait avec un peu de mortier très fin le chapiteau. Depuis le trou de la rigole était alors versé le plomb qui venait sceller le goujon. Deux échantillons prélevés ont permis de déterminer leur composition exacte et leur mode de fabrication. Le premier sur cette colonnette, le second est issu d'un chapiteau déposé hors contexte dans la crypte, mais présentant un type identique à ceux en place (fig.57). Ils se composent d'un alliage de qualité mais aux origines différentes. Dans les deux cas, il s'agit d'une barre repliée sur elle-même, et dont la soudure est de médiocre qualité. Pour l'un d'eux la soudure n'a même pas pris, les deux parties ne sont pas solidaires³⁹. La présence de plomb sur les neuf autres colonnettes a pu être déterminée par le bouton de plomb venant sceller l'assemblage (fig.58).

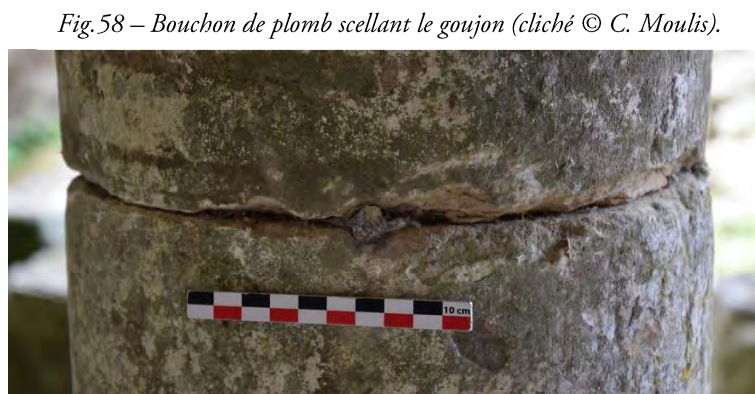
Fig.58 – Bouchon de plomb scellant le goujon (cliché © C. Moulis).

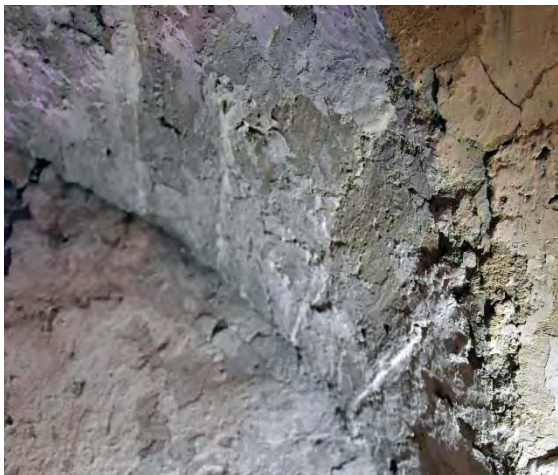
Fig. 60 – Négatifs de couchis dans la voûte de la crypte (cliché © C. Moulis).

L'ensemble de la crypte est entièrement voûtée d'arêtes, même dans les parties semi-circulaires que sont les trois absides. Elles restent majoritairement enduites, mais les pierres sont visibles en de nombreux endroits (fig.59). Elles se composent de moellons en grès auto-bloqués agencés verticalement, formant deux cylindres semi-circulaires qui se croisent. Leur courbure était assurée par des cintres reliés entre eux par des couchis, dont quelques négatifs sont encore visibles (fig.60). Des fissures sont décelables en plusieurs endroits, et certaines réparations de fortune ont été réalisées entre autres avec de la TCA et des cales en bois.

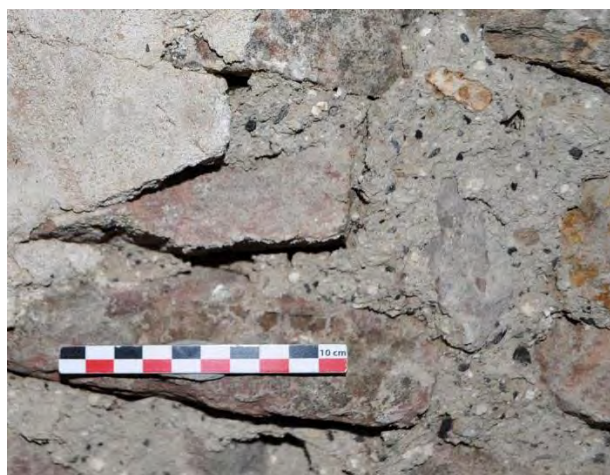
Fig. 61 – Mortier de charbon et de cendre, m2 (cliché © C. Moulis).

Le premier mortier a la particularité plutôt rare de comprendre une forte proportion de cendres et de charbons lui conférant une teinte grise (fig.61). Ce mortier présente de ce fait un pouvoir d'absorption supérieur aux mortiers classiques ainsi qu'une grande porosité, ce qui accélère sa prise et accroît sa résistance. Il est uniquement observable à la base de certaines retombées de voûtes dans la partie centrale de la crypte.

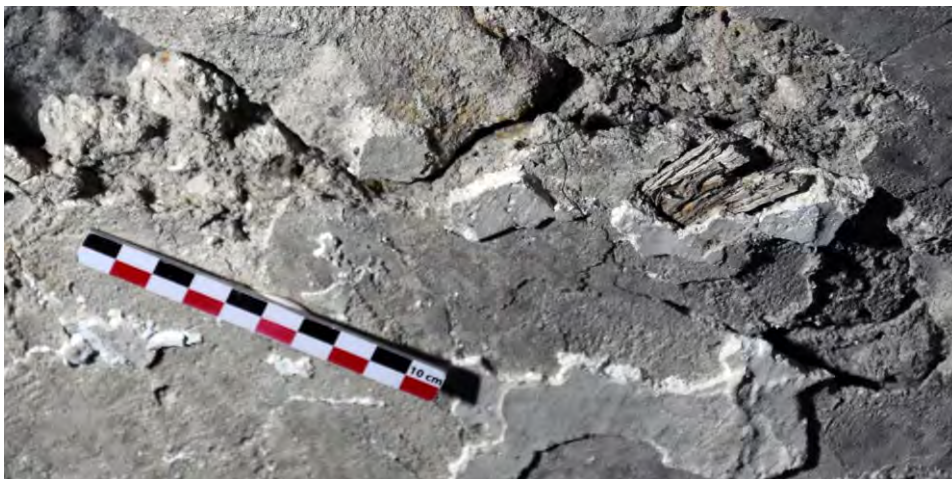
Fig. 62 – Fragment de couchis piégé dans le mortier m1, recouvert ensuite par m3, m4 et m5 (cliché © C. Moulis).

Le second mortier principalement observé présente une teinte beige, conférée par le sable et les nombreux nodules de chaux visibles. Il ne possède que de rares inclusions de charbon. Il se répartit plus globalement sur les voûtes. Un fragment de couchis est piégé dans ce mortier au niveau de la seconde travée du vaisseau central (fig.62), ainsi que les négatifs d'autres, en plusieurs endroits. Le fragment sera prélevé pour analyse. Les mortiers examinés dans la nef et sur le parement extérieur du chevet présentent des compositions similaires à celui-ci.

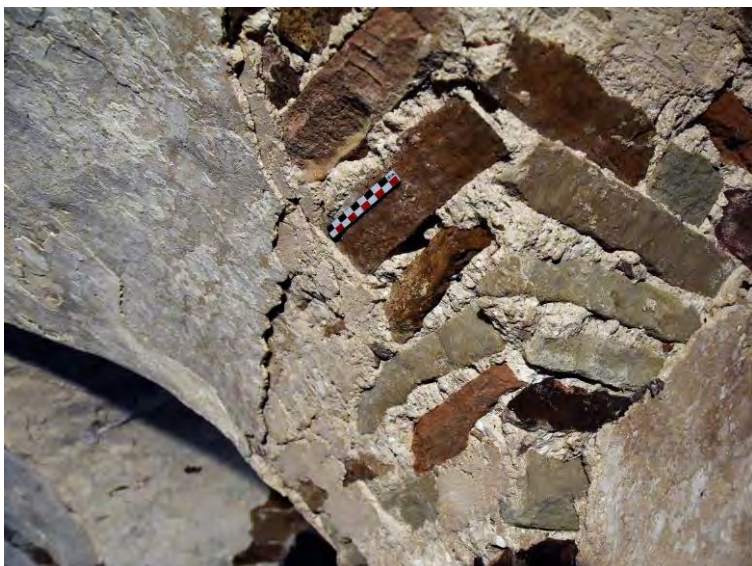
Fig.63 – Mortier primitif des voûtes avec enduit au contact du coffrage (au centre, m1), recouvert ensuite par un enduit taloché (à gauche, m3) (cliché © C. Moulis).

Les voûtes d'arêtes de la crypte livrent un intéressant phasage (fig.63 & 64). En effet, l'observation macroscopique corrélée à l'analyse des liants et aux datations radiocarbone démontrent que le mortier initial est celui de couleur beige (m1), très majoritaire dans les voûtes. Il correspond également au mortier qui comporte les traces de couchis. Ce mortier est daté des IX^e-X^e siècles, ainsi que celui du pilier nord séparant la nef du transept, mais au niveau de la crypte⁴² (fig.65). Cette fourchette se corrobore à celle plus large issue des 4 analyses radiocarbone pratiquées sur les goujons métalliques, et allant du milieu du VII^e siècle à la fin du X^e siècle⁴³. À une date comprise entre le milieu du XI^e et la fin du XII^e siècle⁴⁴, de graves problèmes de statique obligent à la reprise de plusieurs piliers autour du vaisseau central, qui devaient s'enfoncer dans le sol en l'absence de fondations satisfaisantes. Les colonnettes et les chapiteaux sont remplacés sommairement, le départ des voûtes est repris avec un mortier chargé en cendres et en charbons de bois (m2). Au cours du XIII^e siècle⁴⁵, un enduit beige-gris (m3) de 5 à 8 mm d'épaisseur est taloché maladroitement sur l'ensemble des voûtes, sans doute aussitôt recouvert par un fin badigeon blanc appliqué au pinceau (m4). Ultérieurement, un dernier enduit blanc, épais d'environ 3 mm, est appliqué, venant recouvrir l'ensemble (m5).

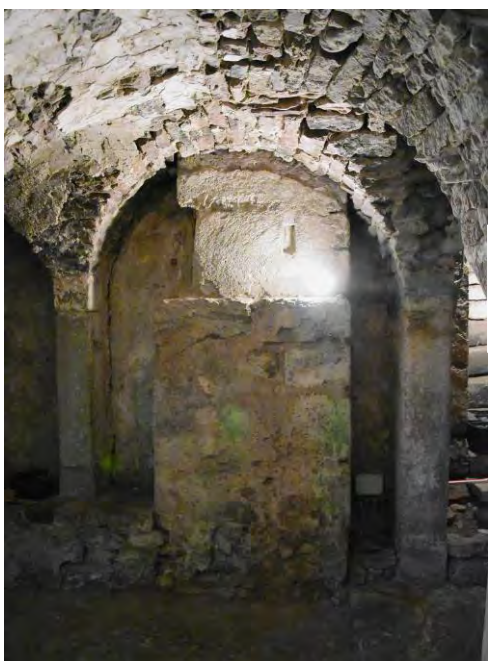
Fig.65 – Pilier séparant la nef du transept depuis la crypte. On remarque le négatif de l'enduit initial des voûtes (cliché © C. Moulis).

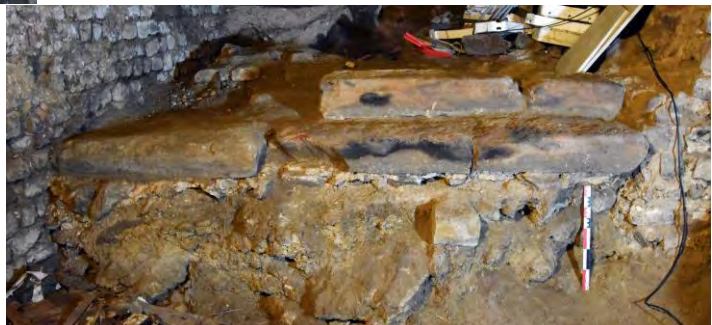
Fig.68 – Marches observées sous le bas-côté sud (cliché © C. Moulis).

Nous avons également pu ouvrir une partie du plancher de la petite salle de projection située dans le vestige du bas-côté sud de l'abbatiale. En dessous, le terrain est en pente, et passe par rapport au plancher de 1,05 m de profondeur à 2,60 m à l'est (**fig.66**). Il s'agit vraisemblablement d'une excavation pratiquée par l'abbé Pierrat dans les années 70-80, alors qu'il cherche apparemment à créer un second escalier d'accès à la crypte. Au sein de ce vide, un mur apparaît bien, dans une orientation qui apparaît assez proche de celle de l'église (**fig.67**). Toutefois, son positionnement ne semble pas correspondre avec le rythme structurel de l'abbatiale actuelle. Il conviendra à terme d'y établir un petit sondage afin de mieux le caractériser et éventuellement pouvoir le phaser avec le reste du bâti. Par ailleurs, un peu plus bas dans la pente, apparaît une sorte d'embranchement d'environ 20 cm de hauteur composé de dalles relativement importantes, qui semblent devoir fonctionner avec l'abbatiale (**fig.68**). Pourrait-il s'agir d'un changement de niveau entre les deux travées de la nef, ou d'un escalier primitif descendant à la crypte ?

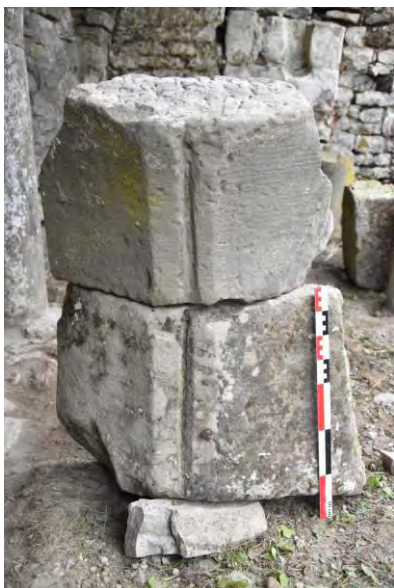
Fig.73 – Assemblage des éléments de fenêtre romane, LAP 17 et 18 (cliché © C. Moulis).

Quatre claveaux de fenêtre ont été retrouvés, deux sont déposés dans l'espace muséal, les deux autres étant à l'air libre à l'emplacement du bras nord du transept (**fig.72**). Ils mesurent 60 cm de longueur pour 20 à 30 cm de largeur et une hauteur de 30 à 50 cm. Chaque claveau présente un double ébrasement avec à leur jonction une fente permettant la fixation d'un vitrail. Les ébrasements sont taillés au marteau taillant droit et l'extrados est grossièrement taillé à la broche. La baie qu'ils pouvaient former mesurait une cinquantaine de centimètres de largeur (**fig.73**). Elle est comparable à celles connues par exemple dans le bas-côté nord de l'abbaye de Morimond (52) et vraisemblablement daté de la seconde moitié du XII^e siècle. LAP 34 et REM 18 semblent quant à elles appartenir au piédroit de fenêtres étroites pratiquées dans une tourelle, qui pourrait être une tourelle d'escalier. Les parements intérieurs et l'ébrasement de la fenêtre sont taillés au marteau taillant droit tenu - assez étonnamment - parallèlement aux faces. L'encoche présente à l'un des angles permet la fixation d'un cadre en bois pour se couper du vent et du froid.

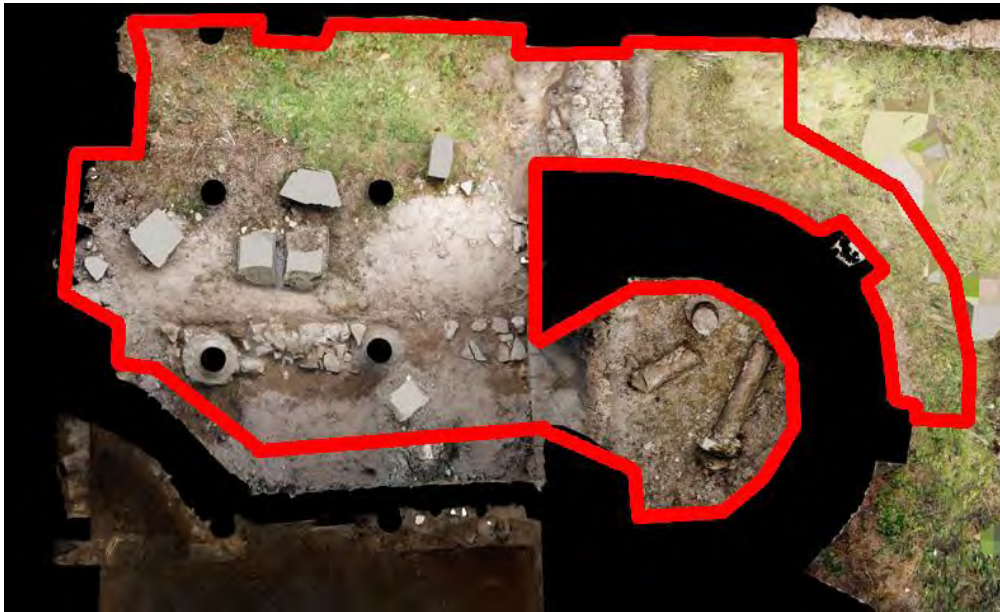
Fig.76 – Emprise de la fouille proposée pour 2022 sur la partie nord de la crypte.

La fouille envisagée concernera la partie nord de la crypte, aujourd'hui en extérieur (**fig.76**). 40m² seront ainsi ouverts pour pouvoir atteindre les fondations du bâtiment et en comprendre l'agencement. La zone comprend plus précisément l'absidiole nord, qui sera fouillée au pied tant à l'extérieur qu'à l'intérieur de la structure. Le bras nord de la crypte sera fouillé pour permettre de valider l'existence ou non de fondations en grille. Devant la possibilité non négligeable de trouver des sépultures, un anthropologue (Arnaud Lefebvre, Inrap) sera le référent sur site et en post-fouille en cas de découverte de cette nature. Du mobilier est également espéré sur ce secteur afin de contribuer à affiner la date de construction de la crypte. Le mobilier sera étudié en post-fouille au Pôle archéologique universitaire de Nancy. Le métal sera confié au laboratoire d'archéologie des métaux de Jarville le cas échéant. Il s'agira uniquement d'une fouille fine.

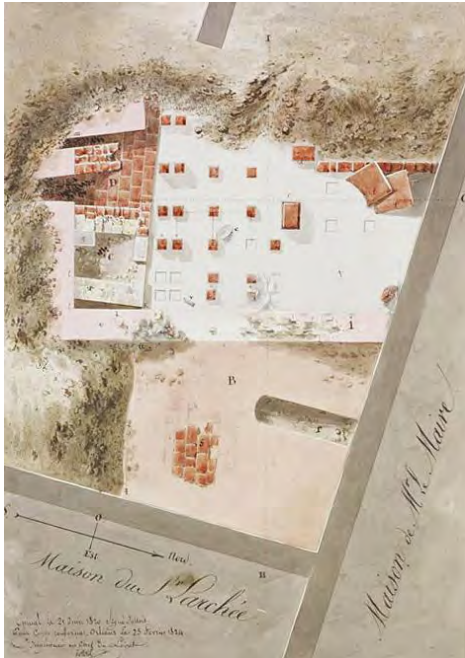
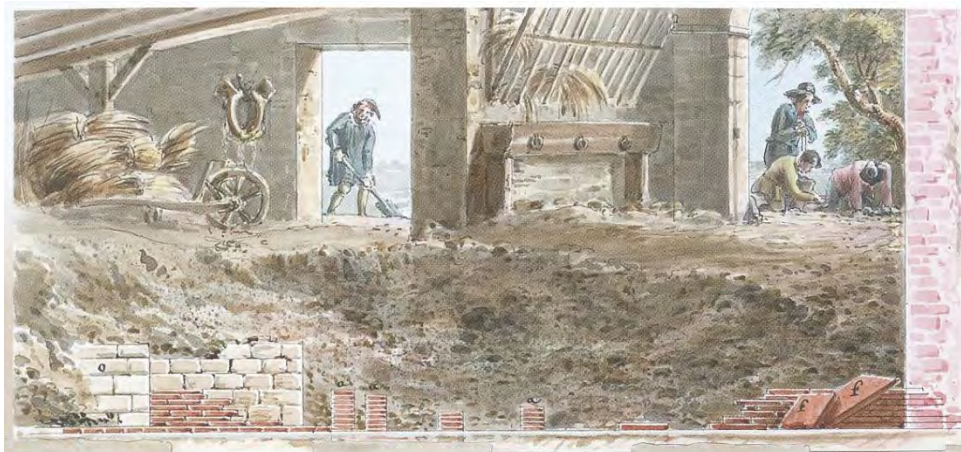
Fig. 5-6 : Relevés aquarellés en plan et en coupe des vestiges d'hypocauste (Jollois 1820, © MDAAC Épinal)

La fouille menée en 1819 dans la grange de la maison du *Sieur Larchée* (parcelle n° 175 du cadastrale actuel) concerne une superficie d'environ 60 m². Elle a permis de mettre partiellement au jour une construction maçonnée d'époque romaine. Cette dernière, implantée 25 m au sud-ouest du grand bassin, répond à la même orientation nord-nord-est / sud-sud-ouest. Elle est subdivisée en différents espaces dont le niveau de circulation est situé à 1,80 m de profondeur, sous le sol de la grange du XIX^e siècle.

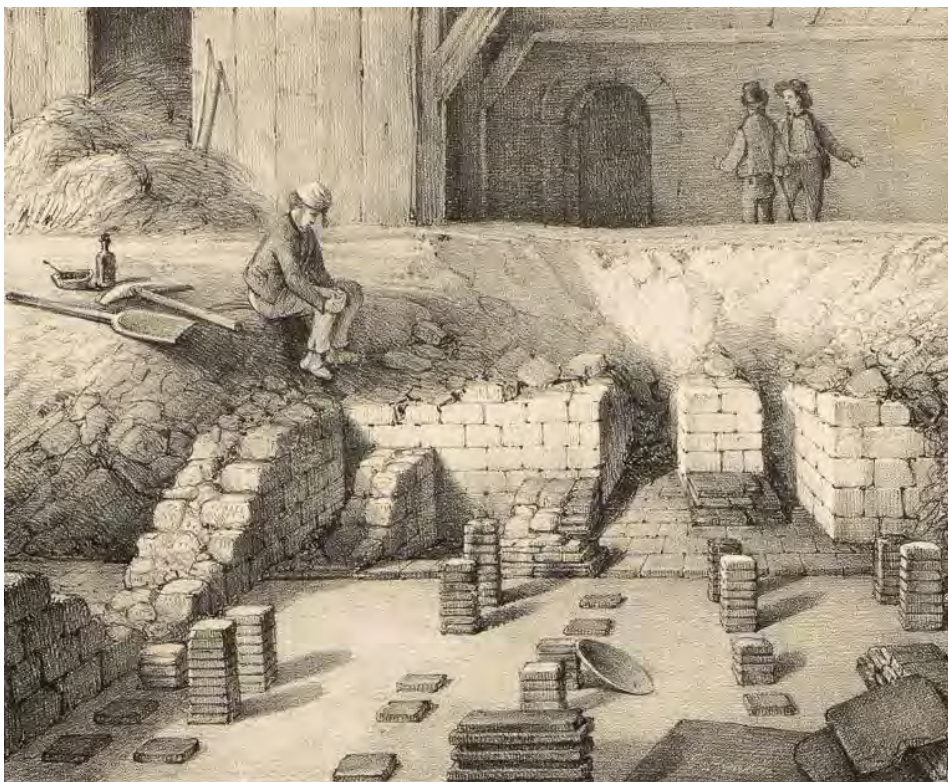
Fig. 8 : Vue en perspective de la pièce sur hypocauste vers le sud-est (Jollois 1843, pl. 26)

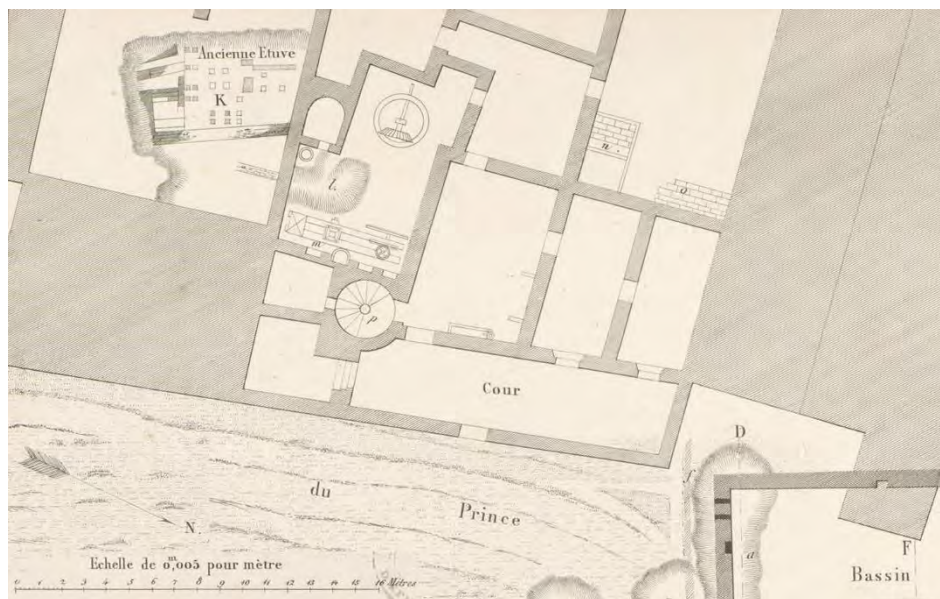
Fig. 9 : Relevés en plan des « cabinets de bains » dans la maison du Maire (Jollois 1843, pl. 29, n et o)

À une distance de 15 m à l'ouest de l'angle sud-ouest du bassin, des investigations menées en 1818 dans la maison du Maire de l'époque (parcelle n° 173 du cadastre actuel), ont permis de mettre au jours deux espaces pavés de pierres de grès qui ont été interprétés comme des restes de « cabinets de bain »²⁸ (fig. 9). Si l'ancienneté et l'interprétation de ces vestiges ne semble pas faire de doute pour J.-B. P. Jollois, il n'avance cependant aucun argument particulier concernant leur datation et leur fonction.

Il convient de remarquer que ces espaces pavés, tels qu'ils sont représentés sur les relevés de l'auteur²⁹, ne répondent pas à la même orientation que les vestiges antiques avérés, mais au contraire s'adaptent au parcellaire du XIX^e siècle. En l'état de la documentation, il est malheureusement difficile de définir s'il s'agit là d'une erreur de représentation ou d'un indice d'anachronisme.

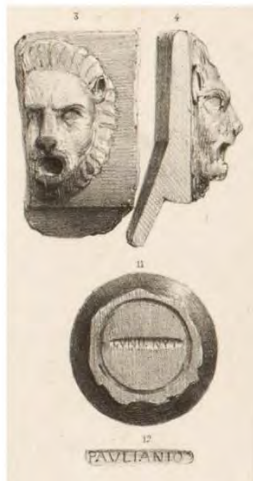
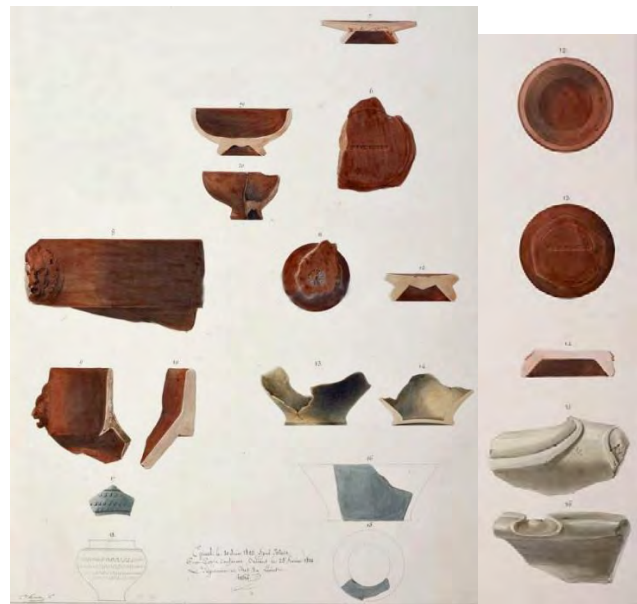
Fig. 10 : Quelques élément céramiques découverts à Bleurville (Jollois 1843, pl. 28)

Fig. 11-12 : Quelques élément céramiques découverts à Bleurville (Jollois 1820, feuilles n° 5 et n°6)

J.-B. P. Jollois a pu échantillonner quelques fragments de poteries issus des excavations de 1818 sur la place publique, ainsi que quelques tessons découverts lors des fouilles de 1819 (fig. 10 à 12).

Ces trop rares éléments céramiques ne permettent pas de caractériser l'occupation du site. Tout au mieux, ils permettent globalement de documenter une période de production postérieure au milieu du II^e siècle de notre ère. Les différents tessons échantillonnés par J.-B. P. Jollois appartiennent à la fois à des vases culinaires et à de la vaisselle de présentation. Cet assemblage typologique est conforme à celui découvert sur la plupart des sites d'habitats gallo-romains de ce secteur géographique, mais on le retrouve également dans d'autres contextes comme les sanctuaires.

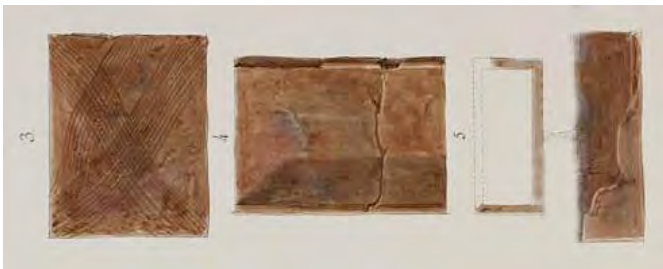
Fig. 14 : (Jollois 1820, feuille n°5, fig. 3 à 5, © MDAAC Épinal)

Un grand nombre de « tuyaux » en terre cuite a été mis au jour dans les fouilles entreprises au sud-ouest du bassin, entre celui-ci et la *maison du Maire*⁴⁸. Deux autres ont été retrouvés dans la salle A de l'hypocauste où ils semblent proches de leur position primaire d'utilisation⁴⁹. Les relevés aquarellés de J.-B. P. Jollois confirment leur fonction de *caniculi* d'hypocauste de section rectangulaire⁵⁰ (fig. 14).

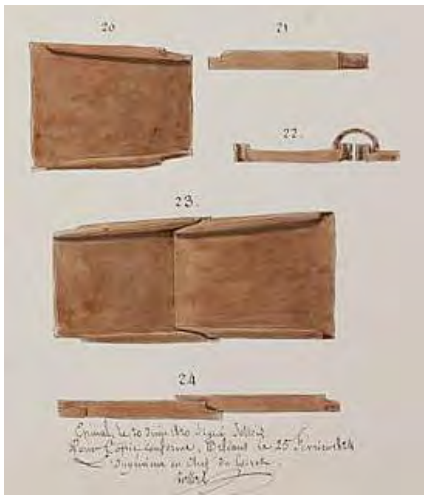
Fig. 15 : (Jollois 1820, feuille n°5, fig. 20 à 24, © MDAAC Épinal)

Lors des fouilles de 1818, le comblement du bassin a révélé une très grande quantité de tuiles romaines. Certaines entières et bien conservées ont permis de reconstituer leur assemblage⁵¹ (fig. 15).

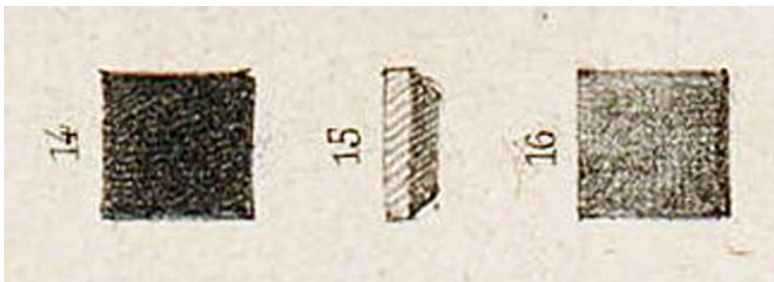
J.-B. P. Jollois mentionne la découverte de « carreaux de marbre noir et blanc » dont le relevé représente des dalles carrées de dimensions inconnues, mais de forte épaisseur en proportion des côtés⁵² (fig. 16). L'auteur suppose que ces dalles ont pu servir au pavement du fond du bassin, bien que celui-ci en était dépourvu au moment de la fouille. Cette hypothèse semble peu probable. Conformément à leur typologie, ces éléments appartiennent plutôt à un *opus sectile* ornant le sol d'une salle de réception ou de bain.

Fig. 16 : Dalles de pavement (Jollois 1843, pl. 28, fig. 14 à 16)

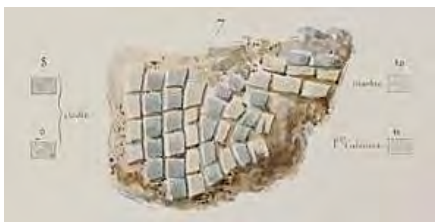
Un petit fragment de mosaïque a également été mis au jour lors des fouilles de 1818, mais son lieu de découverte ne semble pas précisément connu. Il révèle des tesselles noires en schiste, jaunâtres en marbre et blanches en calcaire, noyées dans un mortier de chaux très dur. La petite taille du fragment ne permet pas de deviner le motif polychrome initialement représenté⁵⁵ (fig. 19).

Fig. 19 : Fragment de mosaïque (Jollois 1820, feuille n° 5, fig. 7, © MDAAC Épinal)

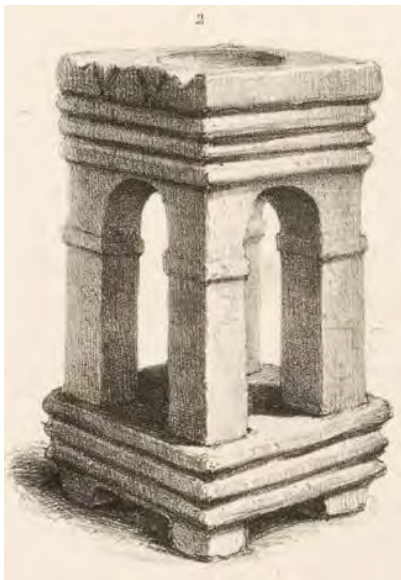
D'après les informations collectées par J.-B. P. Jollois, c'est vraisemblablement dans le comblement du bassin qu'a été découvert un petit édicule taillé dans un bloc de calcaire⁵⁶ (fig. 20 et 21). De forme quadrangulaire, il mesure 8 cm de côté pour 16 cm de hauteur. Ses parties supérieures et inférieures sont moulurées, tandis que sa partie médiane évidée est encadrée de quatre piliers d'angle reliés par une voûte. Sa face inférieure comporte quatre petits pieds répartis aux angles. Sa face supérieure est, quant à elle, creusée en une cupule circulaire et suggère une fonction d'autel à offrande. Malgré sa très petite taille, cet édicule pourrait correspondre à un laraire.

Fig. 20 : Petit édicule en calcaire
(Jollois 1843, pl. 28, fig. 2)

Cependant, un objet de dimensions similaires, mais de style plus fruste, découvert dans les bains de la villa de Damblain (88), a été interprété comme un brûle parfum⁵⁷.

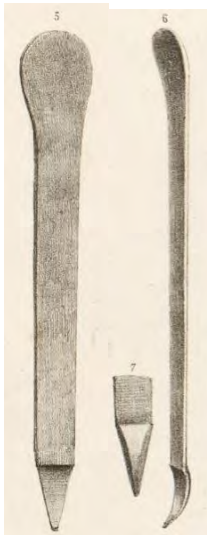
Il s'agit d'une part d'une spatule mise au jour dans l'excavation réalisée en bordure nord-est du bassin, à proximité du puisard moderne⁵⁸ (fig. 22). Elle présente une extrémité arrondie et une extrémité pointue

légèrement incurvée. Elle est estampillée des lettres F et B surmontant une sorte de rosace⁵⁹. À l'époque romaine, ce type d'ustensile est associé aux soins du corps ou à la pratique de la médecine.

Fig. 22 : Spatule en alliage cuivreux (Jollois 1843, pl. 28, fig. 5 à 7)

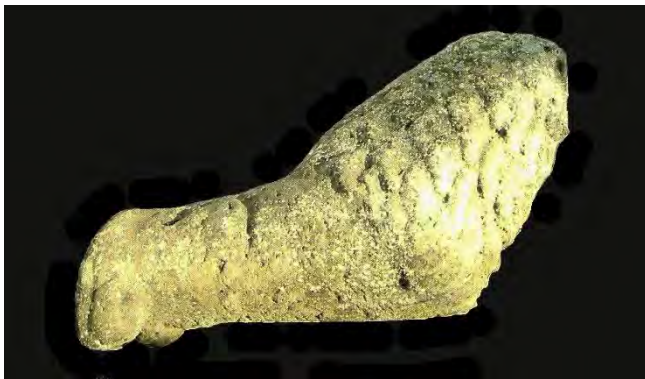
En 1887, le creusement des fondations de la nouvelle école (fig. 25) a permis de mettre au jour une sculpture en grès représentant un lion de 1,90 m de long. L'animal est reconnaissable à sa crinière et son corps de félin. Le museau et les pattes sont manquants, mais il semble pourtant avoir été représenté debout⁶³. Ce monument a été déposé au musée d'Épinal par M. Bocard. Cependant il semble avoir disparu des collections avant 1973, puisqu'il ne figure pas dans le catalogue de G. Tisserand⁶⁴ (fig. 24).

Fig. 24 : Sculpture de lion découverte à Bleurville (Moitrieux 2010, fig. 55)

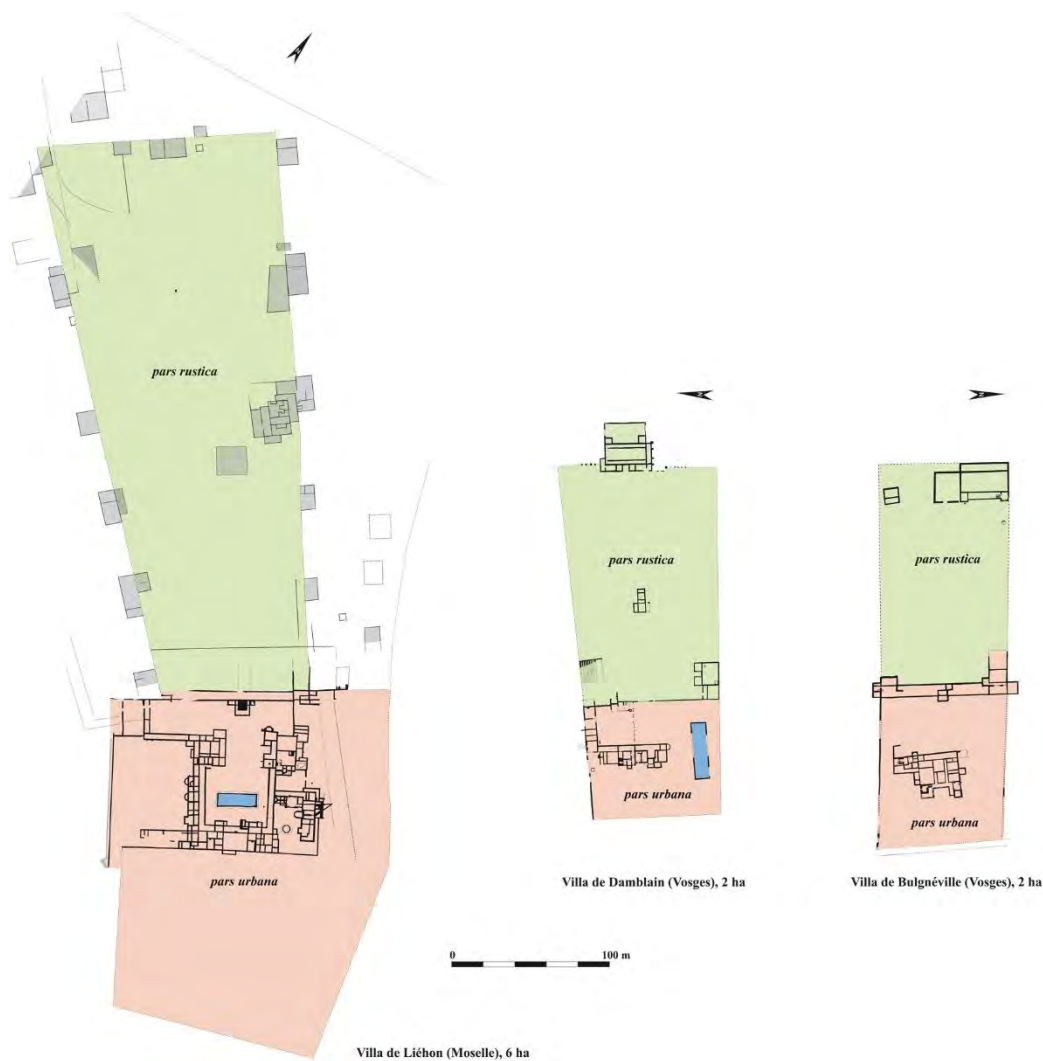
Conformément à l'hypothèse d'une occupation romaine de type villa, la *pars urbana* avec sa résidence dotée d'un bassin en façade orientale serait établie à l'ouest du domaine, au pied de la butte. La *pars rustica* pourrait alors se déployer vers l'est jusqu'à la rivière *le Gras*, voire au-delà. L'estimation d'un domaine bâti d'une superficie minimale de 3,4 ha classerait cette potentielle villa parmi les établissements de grandes dimensions. À titre de comparaison, les villas vosgiennes de Damblain et Bulgnéville se développent sur des domaines de 2 ha seulement. La grande villa palatiale de Liéhon (57) s'étend, quant à elle, sur un domaine de 6 ha (fig. 27)⁸⁵.

Fig. 27 : Comparaison des villas romaines de Liéhon (57), de Damblain et de Bulgnéville (88) (K. Boulanger 2020)

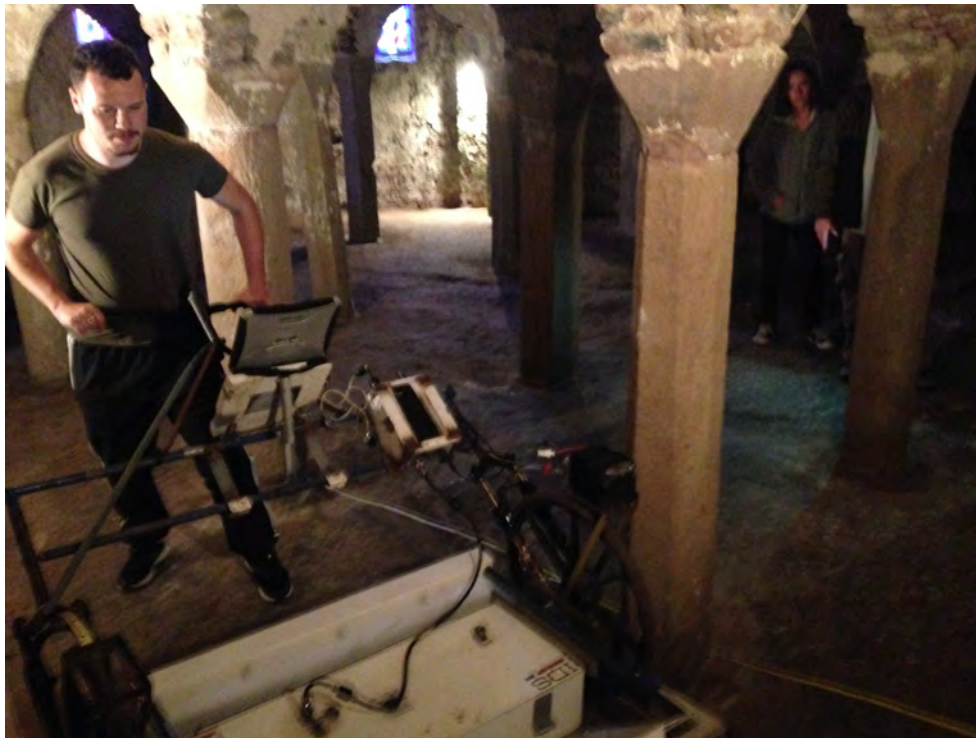
Figure 3: Le GPR en acquisition dans la crypte de Bleurville

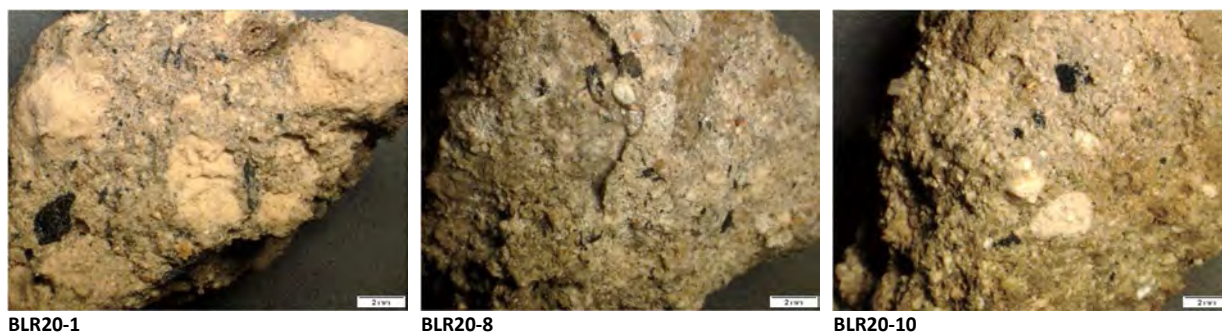
Il s'agit de mortiers de couleur foncée, grise à gris-brun, qui s'explique par la présence marquée de fragments de charbon dans les mélanges (Fig. 3). Le sable qui les constitue est très fin (0/2mm), de couleur grisâtre plus ou moins translucide. Ces mortiers sont généralement assez pulvérulents ; ils contiennent de fréquents nodules de chaux de couleur bien blanche. Ces derniers sont généralement de taille millimétrique mais ils atteignent parfois le centimètre (BLR20-1).

Figure 3 : Divers aspects macroscopiques des mortiers de type A (*la mire indique 2mm*)

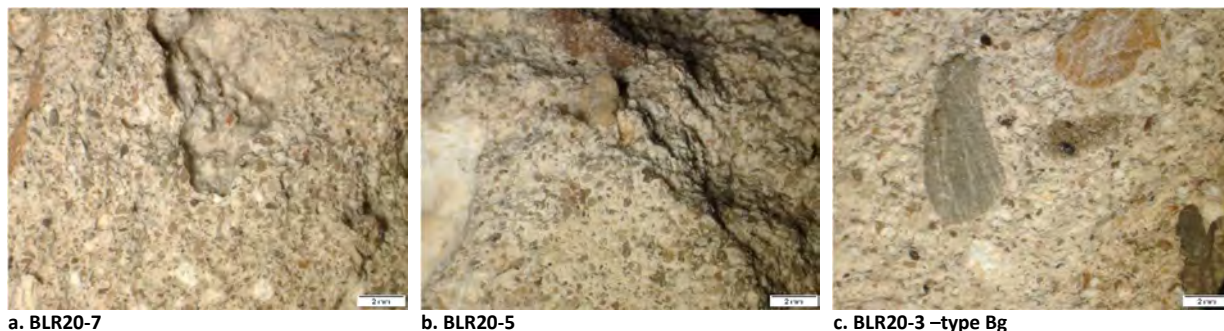
Ces mortiers ont un aspect général blanc à beige (Fig. 4). Ils sont caractérisés par une phase liante très blanche et un sable (analogue à celui du type A précédent) de couleur grise et d'aspect parfois translucide. Les nodules de chaux sont très fréquents, contrairement aux fragments de charbon qui sont plutôt rares et de petite taille (<2mm).

Figure 4 : Divers aspects macroscopiques des mortiers de type B et B_g (la mire indique 2mm).

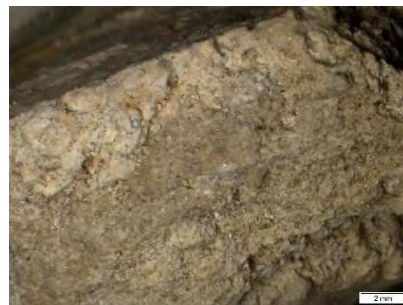
Comme pour le type C précédent, ce mortier n'a été repéré qu'au niveau d'un seul échantillon. Il se caractérise par un mortier d'aspect très homogène de couleur gris clair (gris cendré) dans lequel le squelette granulaire semble être très discret (Fig. 7) car parfaitement enveloppé par la matrice liante. Malgré sa couleur grise, il ne comporte pas de fragments de charbon.

Figure 7 : Aspect macroscopique du mortier de type D, avec une couche terminale d'enduit à la chaux, d'aspect bien blanc (*la mire indique 2mm*).
