Bleurville (88). Ancienne abbaye Saint-Maur (Xe-XVIIIe siècle). Rapport de prospection thématique

BLEURVILLE (88)

Ancienne abbaye Saint-Maur

Rapport de prospection thématique 2020-2021

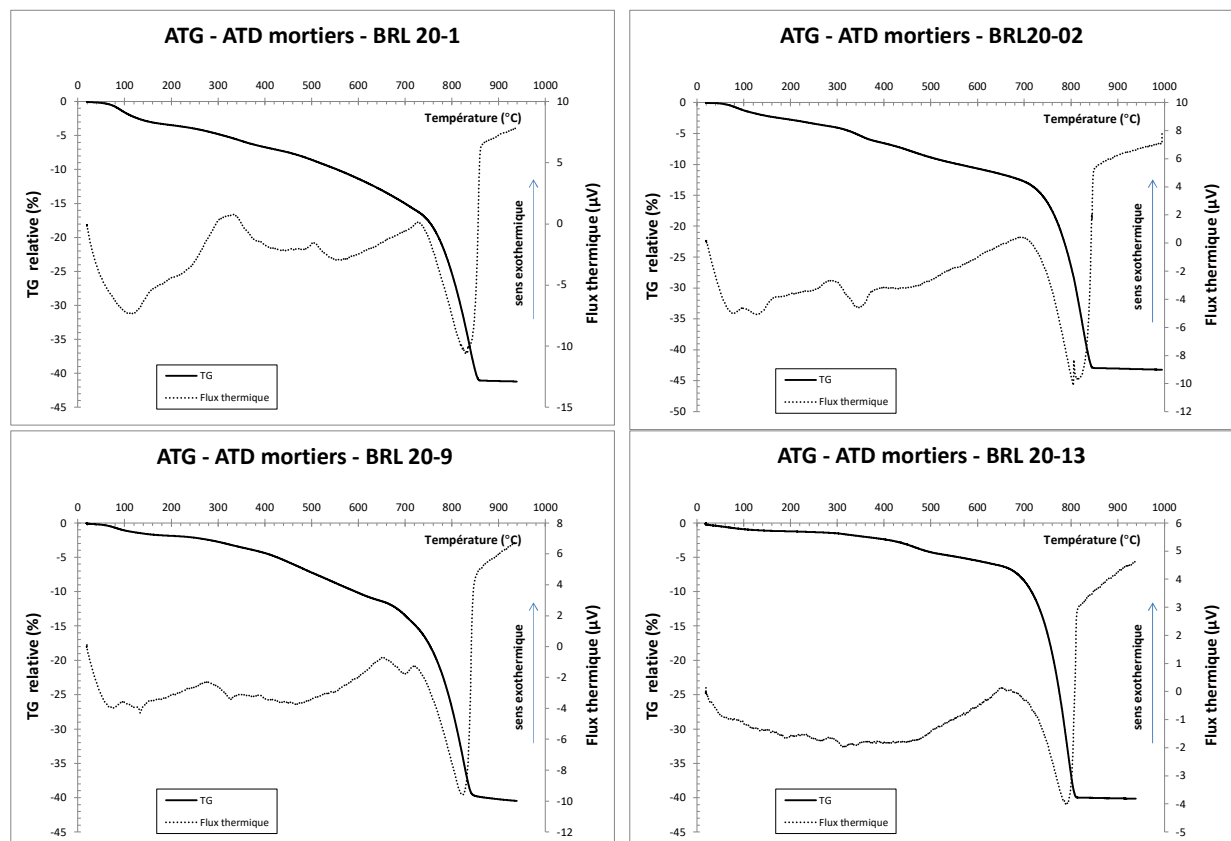
Les résultats obtenus (Fig. 14) montrent une assez grande disparité, et certains essais seront reconduits sur des prélèvements complémentaires. La perte de masse liée à la présence de calcite vers 800°C est commune à tous les échantillons avec, pour certains d'entre eux, une perte de masse supplémentaire vers 700°C qui pourrait correspondre à de la dolomite ou à de la calcite magnésienne.

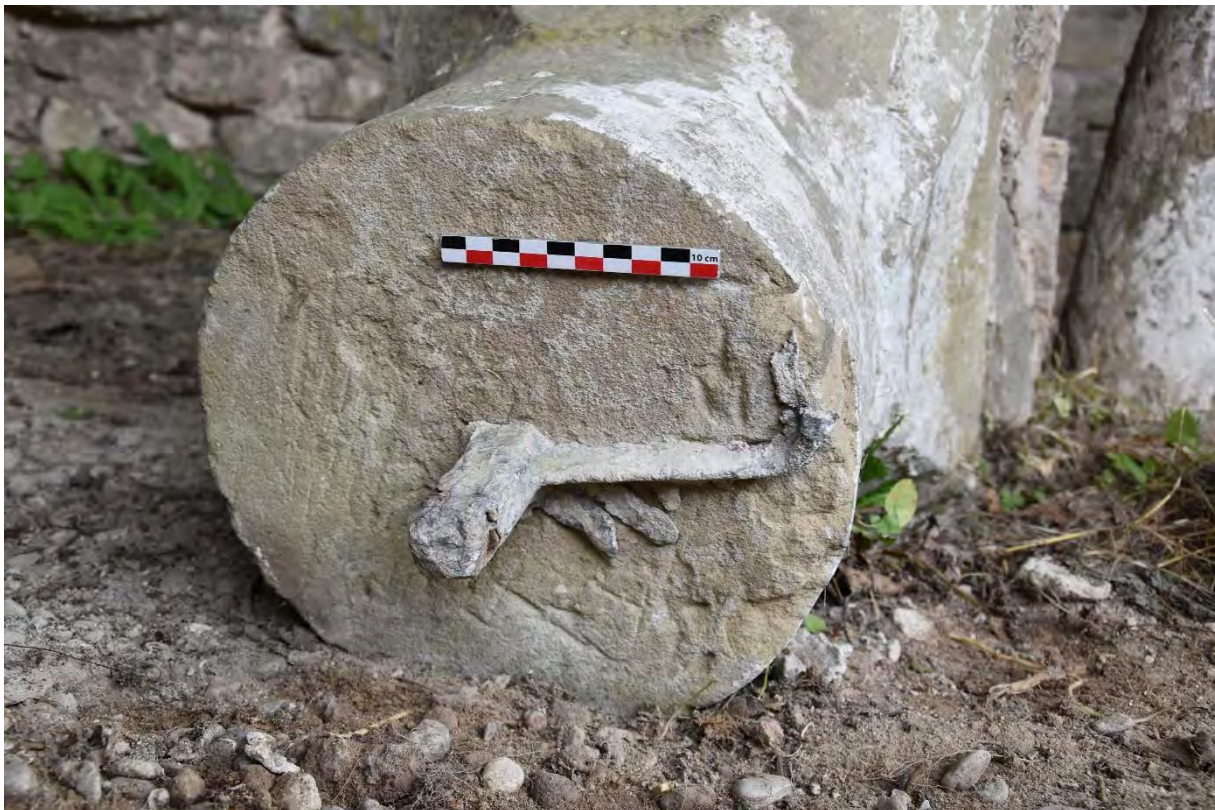
Fig. 1 : Cliché d'un goujon engagé dans le lit de pose d'une colonne

Les deux pièces étaient encore engagées dans les tambours des colonnes, enrobées de leur scellement en plomb, et n'ont pas été délogées (Fig. 1). Leur longueur est donc inconnue. Les deux goujons sont de section grossièrement carrée, de 1,7 à 2cm de côté pour 7261, et de 1,4 à 1,7 cm pour 7274. Les surfaces des goujons sont irrégulières, et partiellement corrodées. L'observation des surfaces du métal a également révélé dans les deux cas une soudure, fait qui sera rediscuté *infra*.

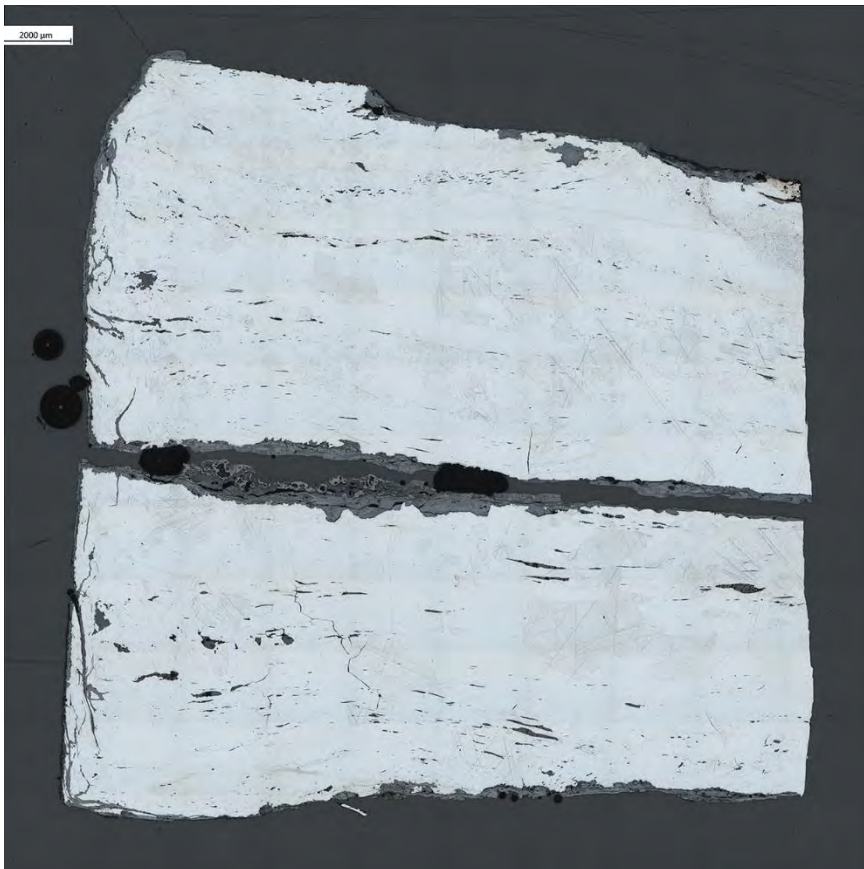
Fig. 2 : Couverture micrographique complète de la section polie de StMaur 7261 après attaque métallographique

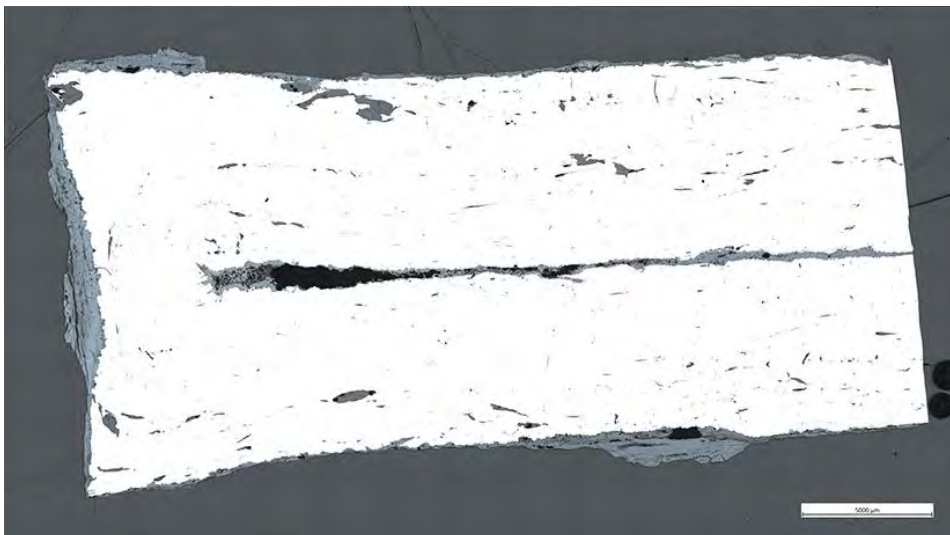
Fig. 7 : Couverture micrographique complète de la section polie de StMaur 7274 avant attaque métallographique

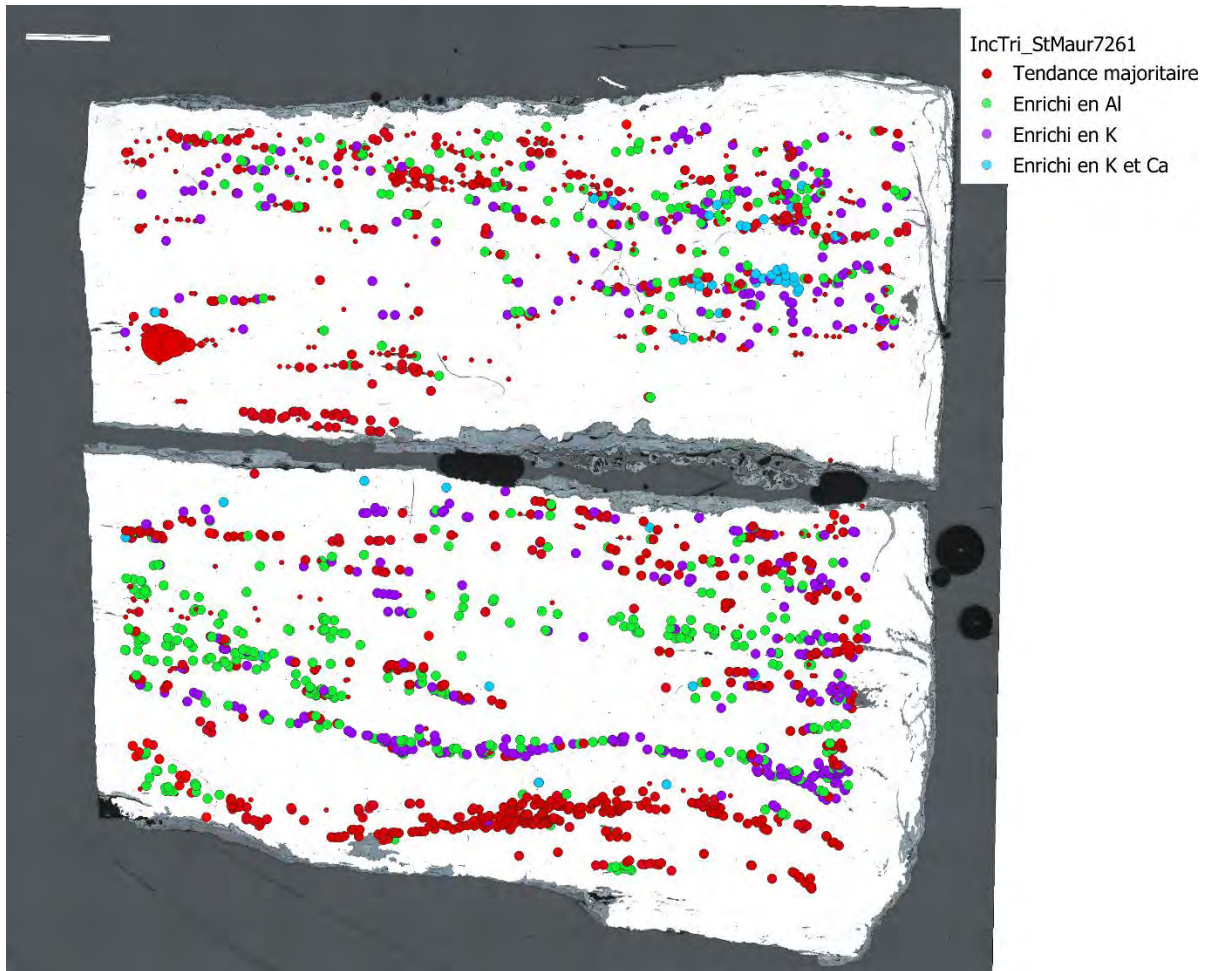
Fig. 13 : Répartition des classes d'inclusions chimiques interprétées – StMaur 7261
