Bleurville (88). Ancienne abbaye Saint-Maur (Xe-XVIIIe siècle). Rapport de prospection thématique

BLEURVILLE (88)

Ancienne abbaye Saint-Maur

Rapport de prospection thématique 2020-2021

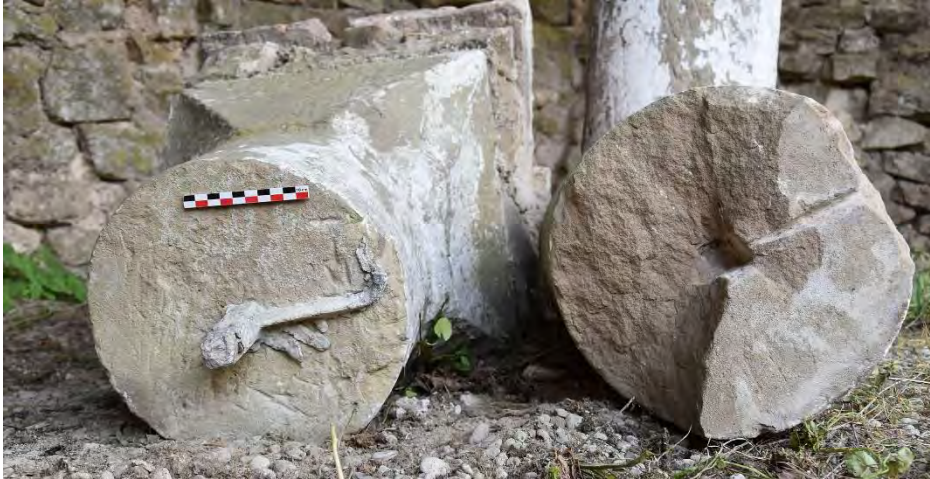
Fig.56 – Goujon scellé au plomb de la colonnette n°7 (cliché © C. Moulis).

Les chapiteaux sont quelquefois solidarés à la dernière partie de la colonnette (3 cas recensés), et présentent également des hauteurs très différentes. On dénombre 15 chapiteaux présentant des angles abattus partiels, associés presque exclusivement aux colonnettes circulaires. Les angles abattus complets ne sont que 8, et concernent une majorité des colonnettes octogonales. Enfin, les chapiteaux trapézoïdaux simple se rattachent uniquement aux colonnettes de section carrée. La corrélation entre le type de colonnette et celles des chapiteaux ne semble pas due au hasard, et hormis quelques cas rares, il semble que la même main ait pu tailler les deux pierre chaque fois.
