# Contribution à la mise au point d'une méthodologie de contrôle de stabilité des talus d'une grande mine à ciel ouvert : application à la mine de Carmaux (Tarn)

présentée devant l'Institut National Polytechnique de Lorraine  
en vue de l'obtention du grade de  
**Docteur de l'I.N.P.L.**  
Génie Civil et Minier

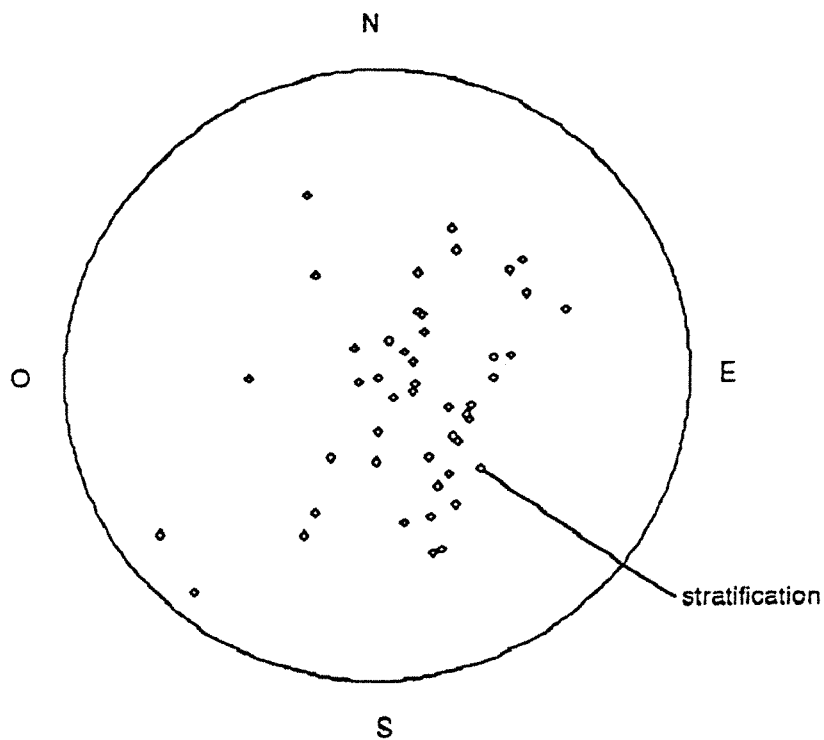
Fig. 24 : Représentation sur diagramme de Schmidt de la stratification

La représentation stéréographique de la stratification est plus lisible. Nous observons une orientation préférentielle d'une seule famille dont les points sont regroupés pratiquement tous au centre du canevas (figure 24). La dispersion est quand même assez importante. Ceci peut être attribuable au compartimentage par les grandes failles.

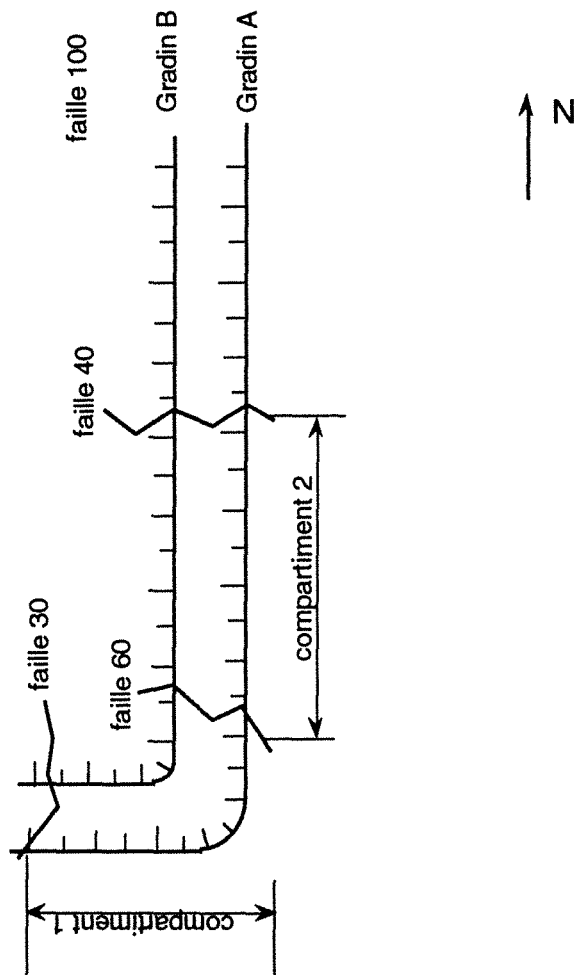
Fig. 25 : Croquis présentant les 2 compartiments

- 1 compartiment situé au flanc Sud de la fosse (orienté N85). Délimité à l'Ouest par une faille (n° 30) orientée N140 NE 60, et à l'Est par la faille n°60 orientée N130 NE 45.
- 1 compartiment sur le flanc Est orienté N5 , délimité au Sud par la faille n°60, et au Nord par la faille n°40 orientée N150 SW 55°.

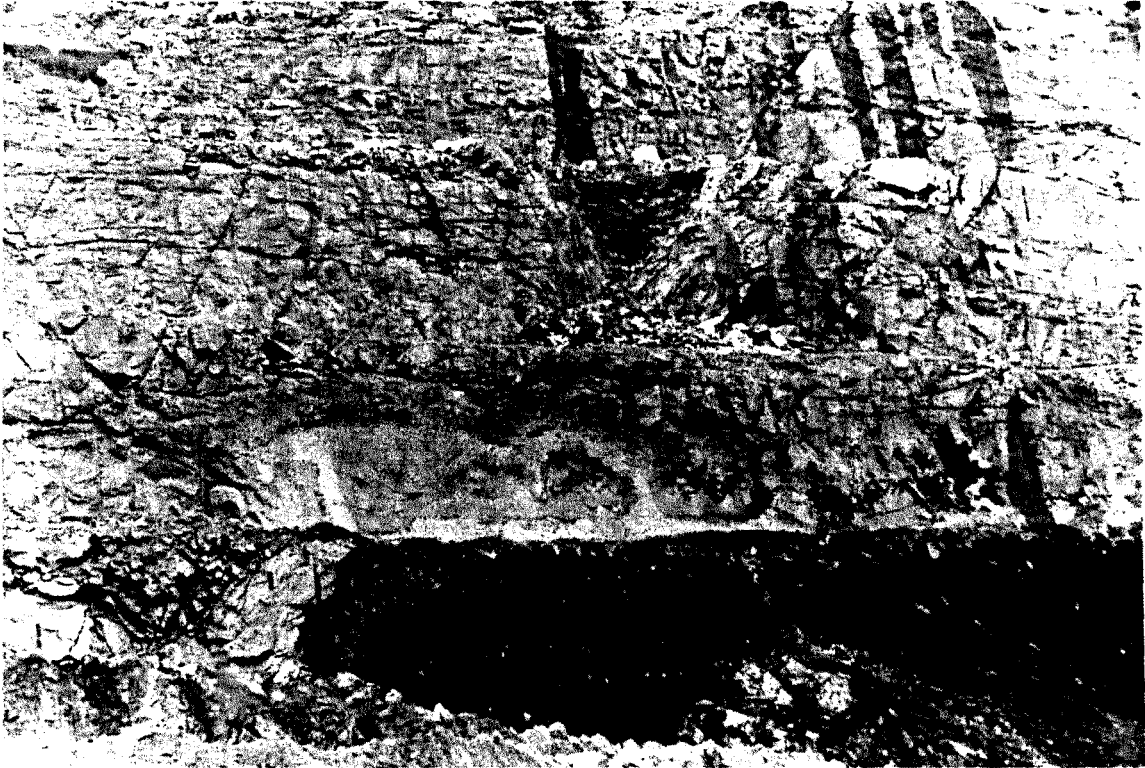
Fig. 28 : Photo du dièdre instable dans la zone B6 - B7

La hauteur du gradin est de 6 m. L'instabilité s'est produite sur toute la hauteur du gradin (figure 28). Le volume de la masse instable était d'environ 7,5 m<sup>3</sup>.

Cette instabilité nous a conduit à tenter d'estimer la cohésion et l'angle de frottement des discontinuités et pour cela nous avons effectué une rétro analyse.(cf. chapitre V)

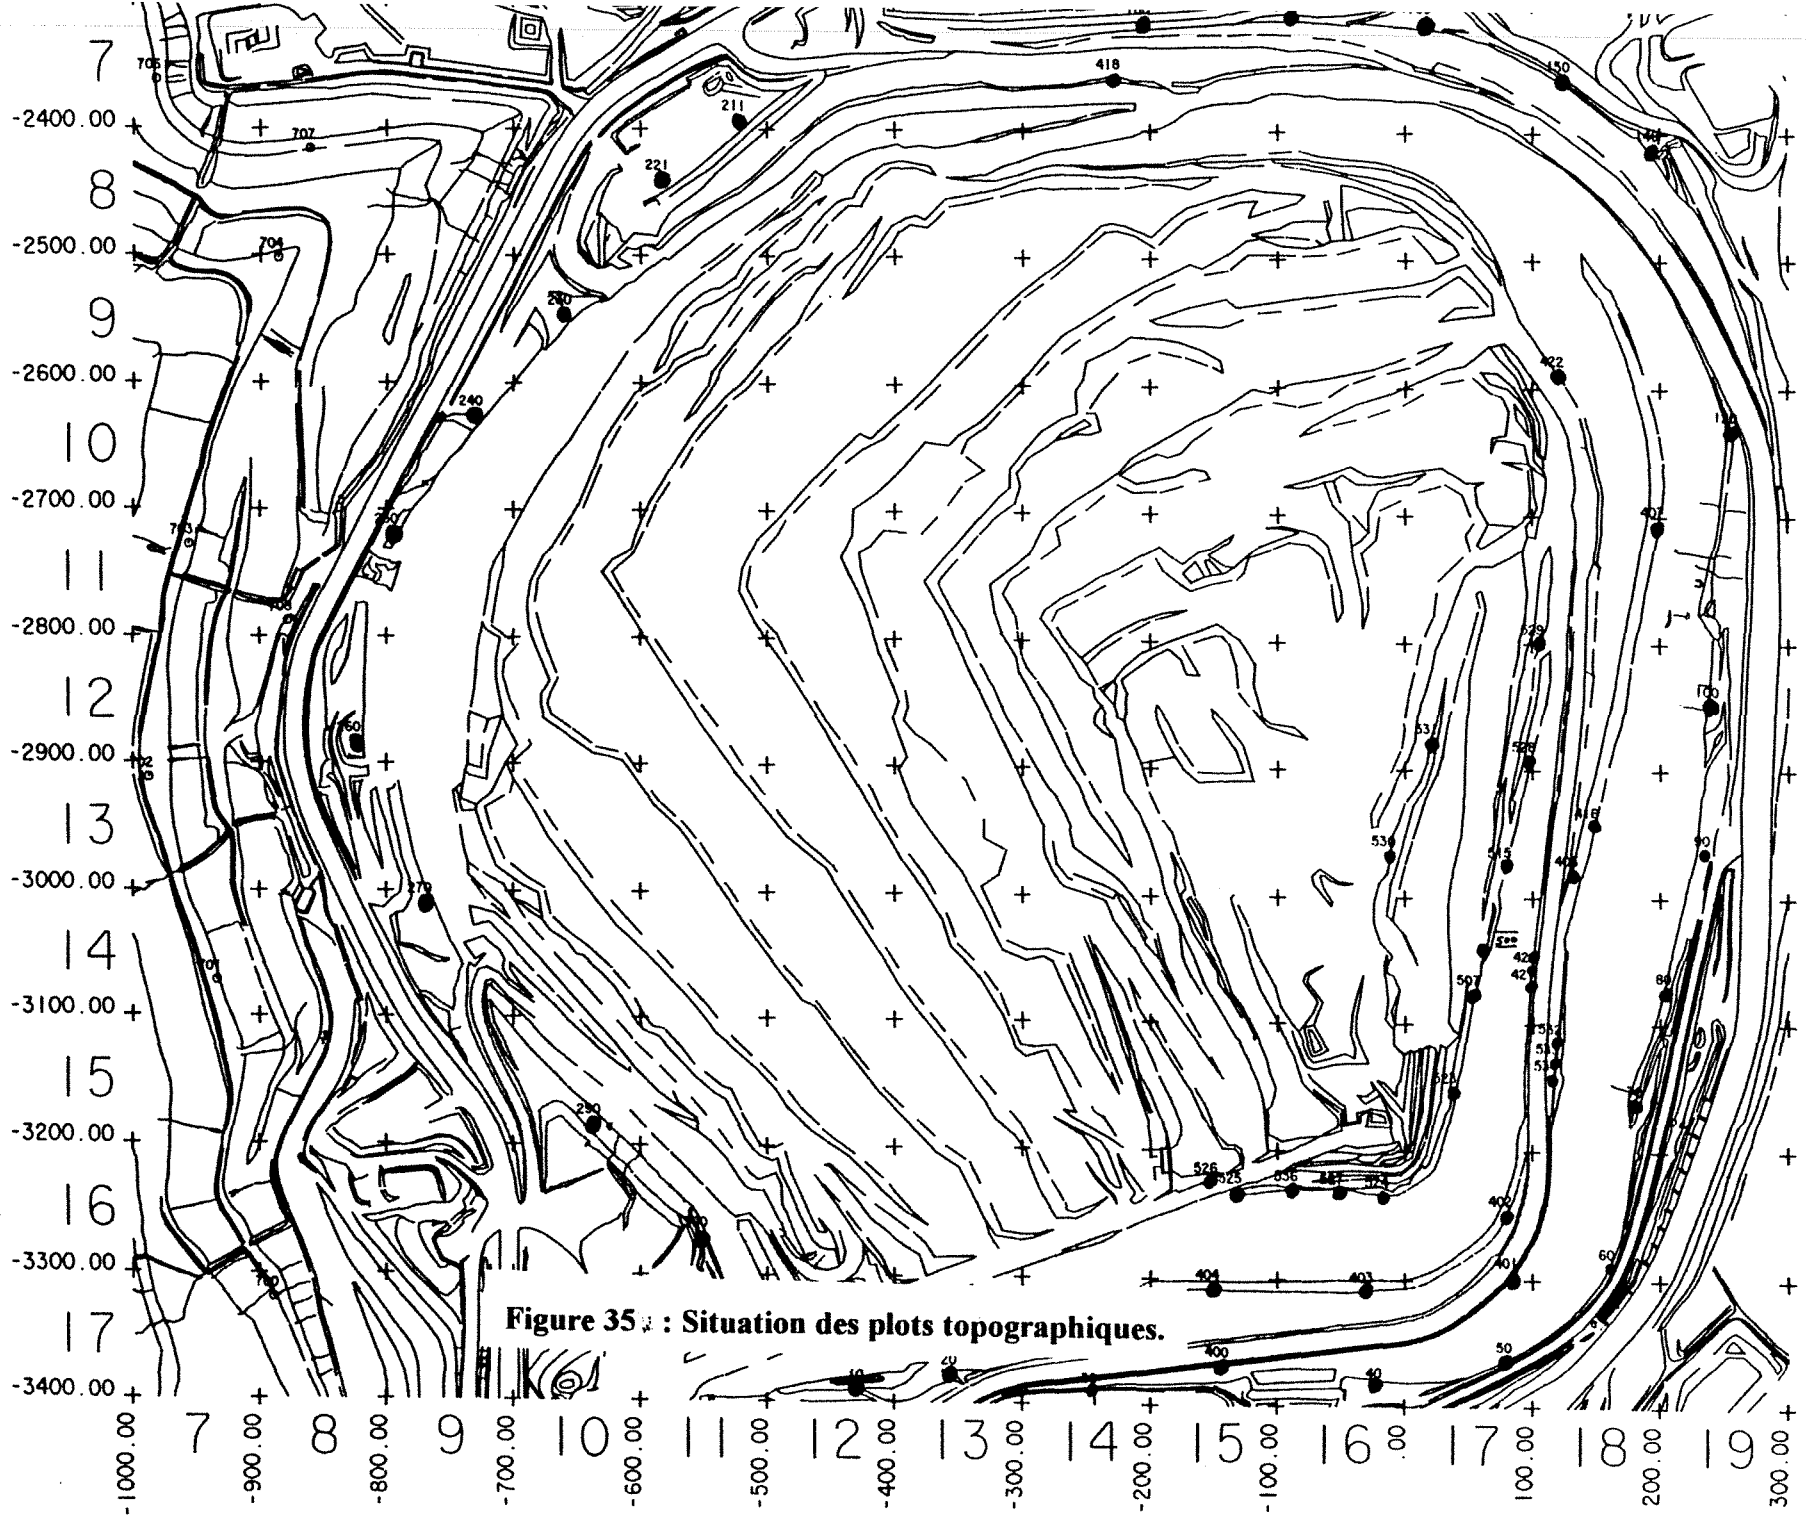
Figure 35 : Situation des plots topographiques.

Le nombre de plots topographiques augmente en fonction de l'approfondissement de la fosse. Certaines zones plus susceptibles de glisser sont également équipées d'un plus grand nombre de plots (cf. figure 35).

Une butée au pied du talus a été ainsi réalisée à l'issue de ces calculs (figure 35).

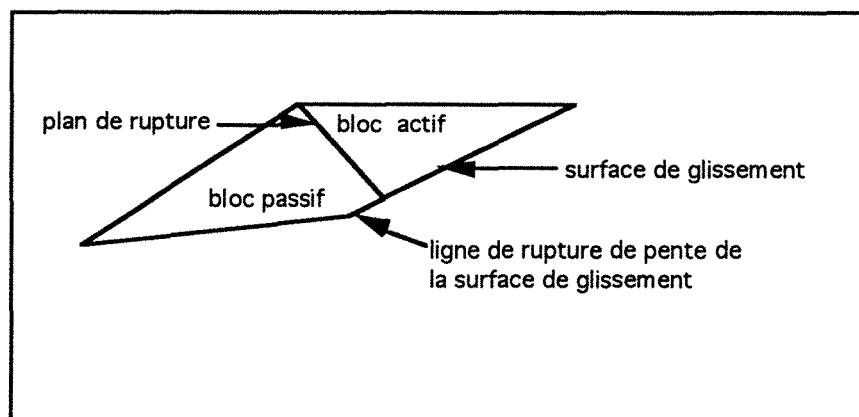
Fig. 53 : Schéma de principe d'un glissement bilinéaire

La méthode du double bloc (Goodman) permet l'analyse de la stabilité dans un cas de glissement bilinéaire, en considérant que la masse instable est divisée en 2 blocs : un bloc actif et un bloc passif (cf. figure 53).

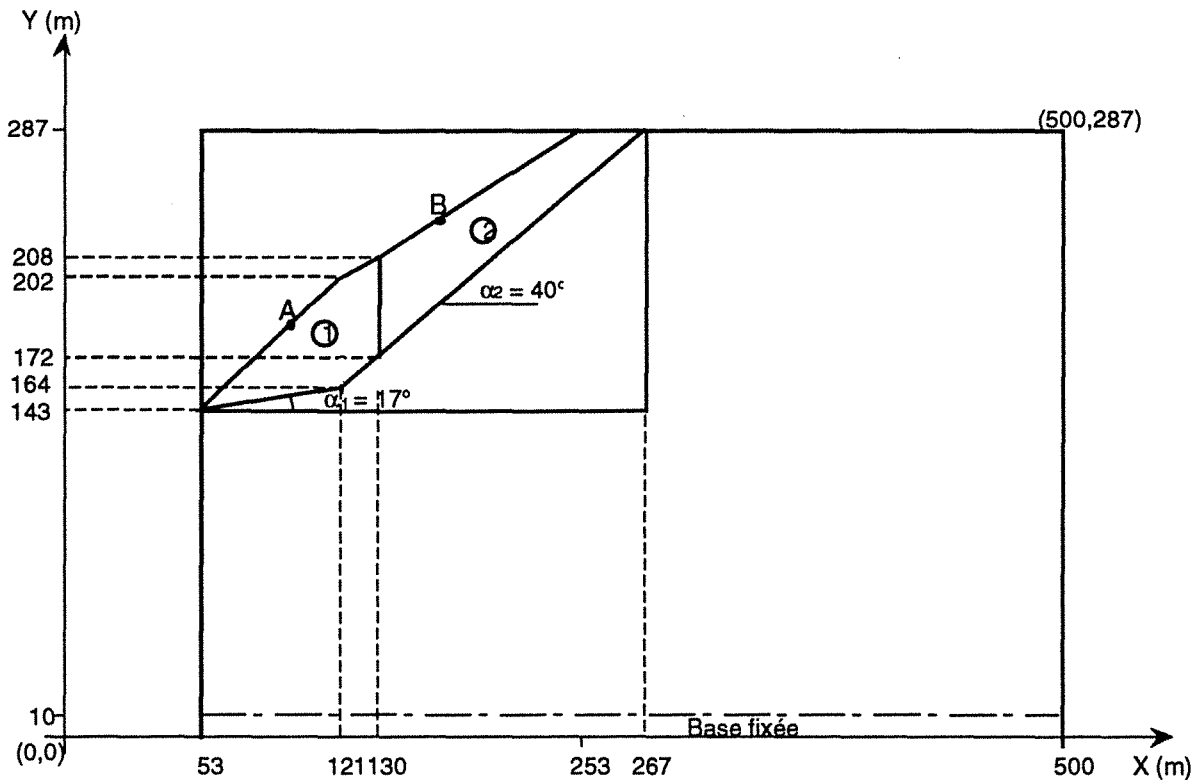
Fig. 67 : modèle à 2 blocs.

Dans le cas d'un assemblage de blocs rigides, il n'est pas possible de fixer des conditions aux limites aux bords du modèle. La seule option disponible consiste à fixer le centre de gravité de certains blocs donc d'empêcher tout mouvement de ces blocs. Dans notre cas, on fixe celui du bloc basal. Il constitue ainsi un socle sur lequel repose l'assemblage de blocs soumis à la gravité.

Une étude de sensibilité a été menée par D. Hantz à l'aide du logiciel SARMA. Il s'agissait, pour le même modèle à 2 blocs, de déterminer l'angle de frottement à l'équilibre limite ( $\phi_{\text{limite}}$ ). Pour une cohésion nulle ( $c = 0$ ) et un coefficient de sécurité ( $F = 1$ ), on trouve  $\phi_{\text{limite}} = 30,5^\circ$ .
