Contribution à l'étude de l'endommagement des connexions implantaïres en odontologie prothétique

THESE

DOCTEUR de L'UNIVERSITE DE LORRAINE

CONTRIBUTION À L'ÉTUDE DE L'ENDOMMAGEMENT DES CONNEXIONS IMPLANTAIRES EN ODONTOLOGIE PROTHÉTIQUE

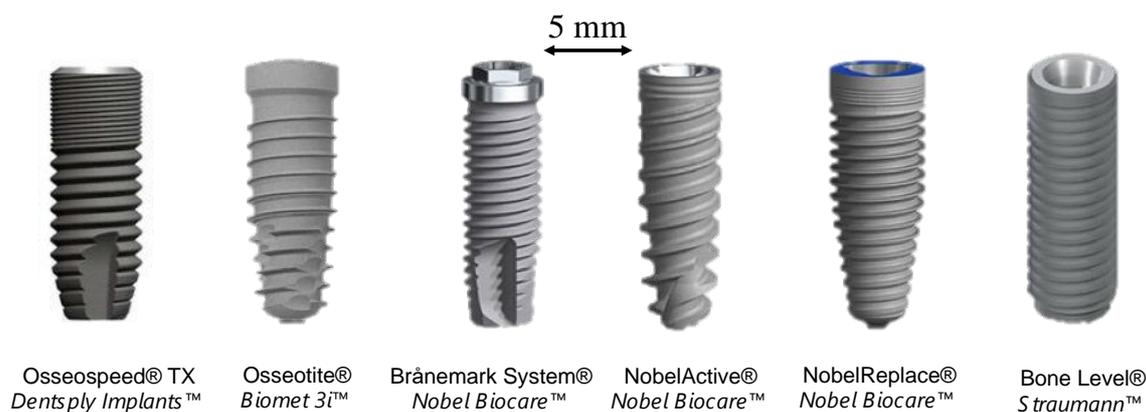
Figure I-2 Exemple de variabilités de géométrie extérieure implantaire¹⁻⁴

A ce jour, le titane pur (grade 4), sur lequel repose les travaux de Brånemark, est le matériau de référence dans la fabrication des implants pour la grande majorité des marques leaders sur le marché (Nobel Biocare™, Dentsply Implants™, Straumann™, Biomet 3i™, Zimmer™, Anthogyr™). Les formes d’implant varient, tant du point de vue de la géométrie extérieure en contact avec l’os (Figure I-2), que la géométrie intérieure en relation avec la connexion implantaire (Figure I-3).

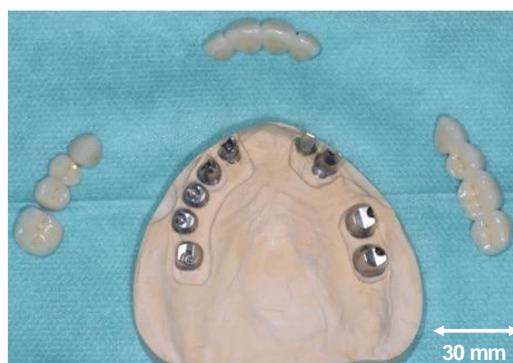
Figure I-8 Prothèses plurales sur implants (courtoisie Dr Vaillant, MCU-PH Nancy)

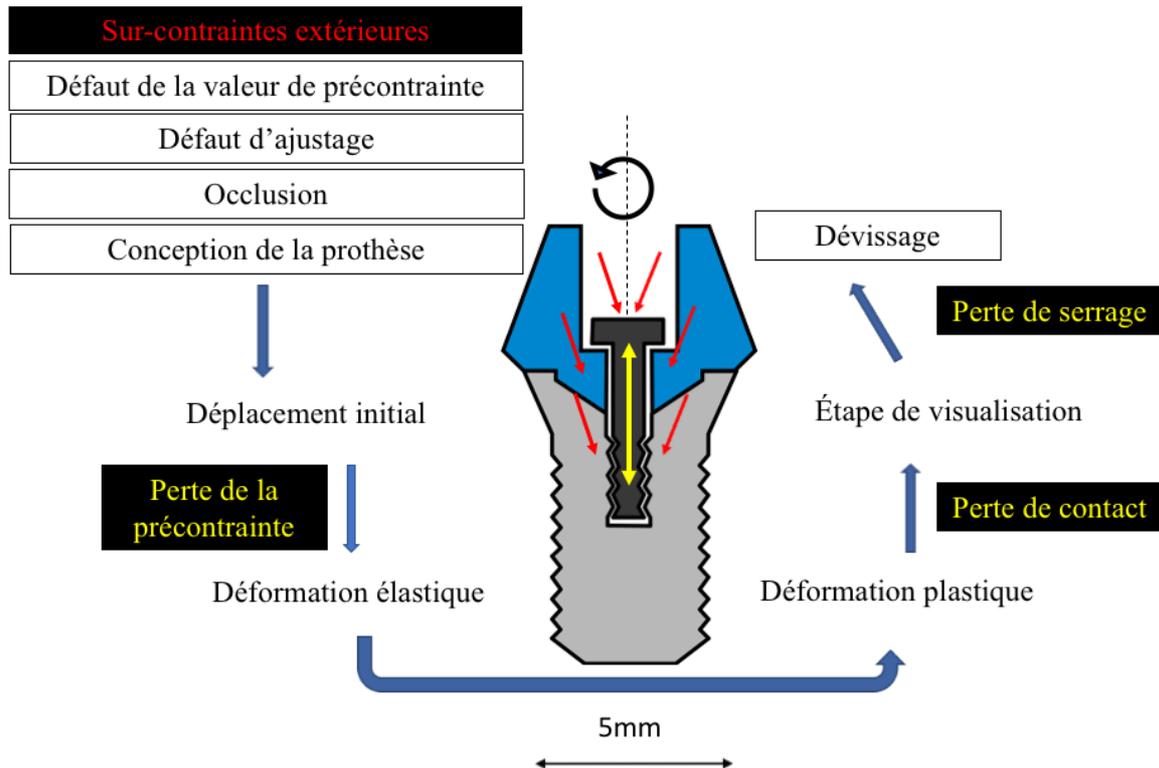
Figure I-15 Schéma représentatif des différentes étapes du desserrage : de la perte de la précontrainte au dévissage

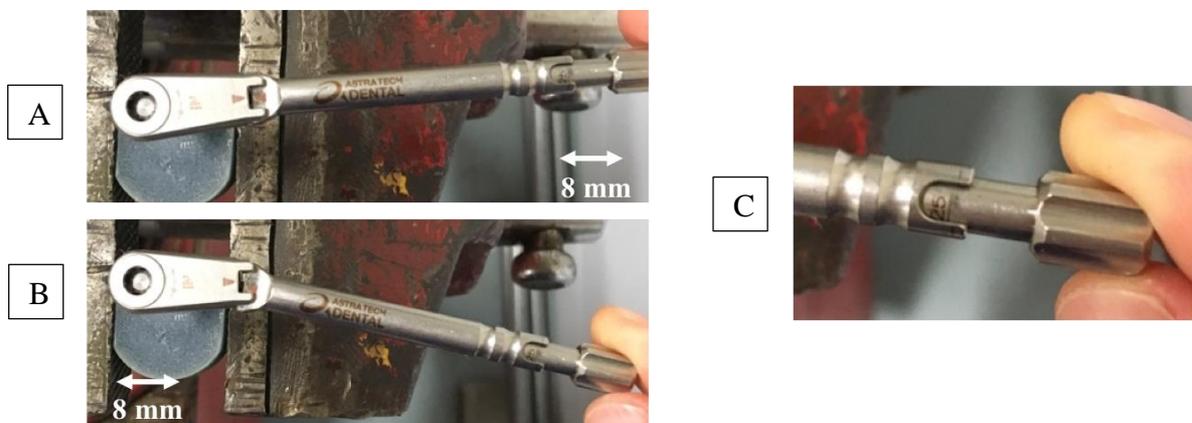
Figure I-16 Clé dynamométrique à déclenchement : A : Mise en place de la clé, B : Application du torque, C : Choix du torque de serrage

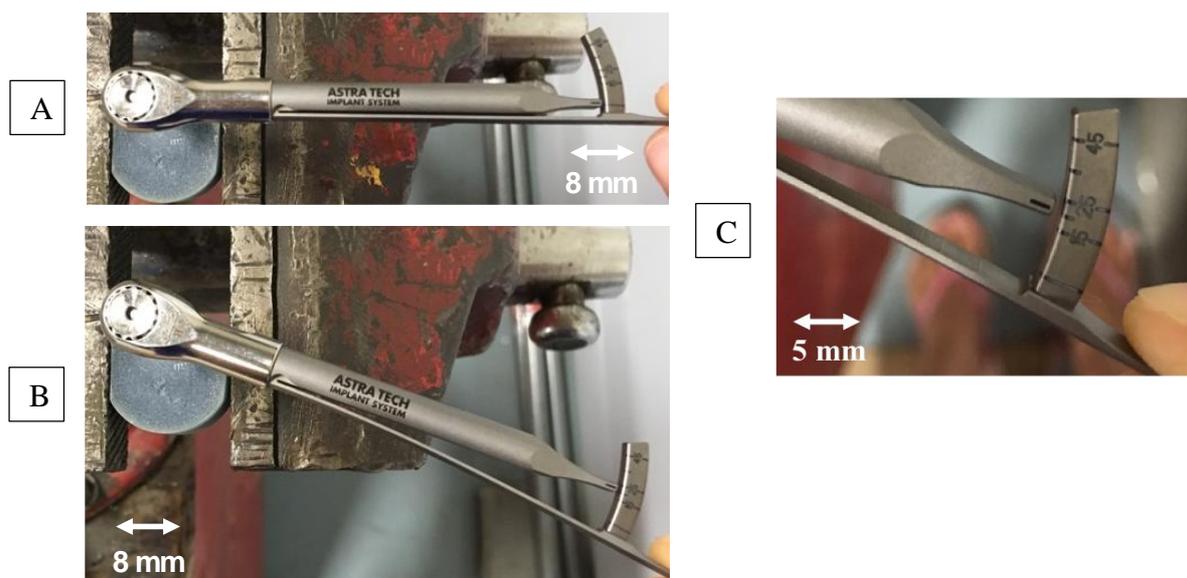
Figure I-17 Clé dynamométrique à ressort : A : Mise en place de la clé, B : Application du torque, C : Choix du torque de serrage

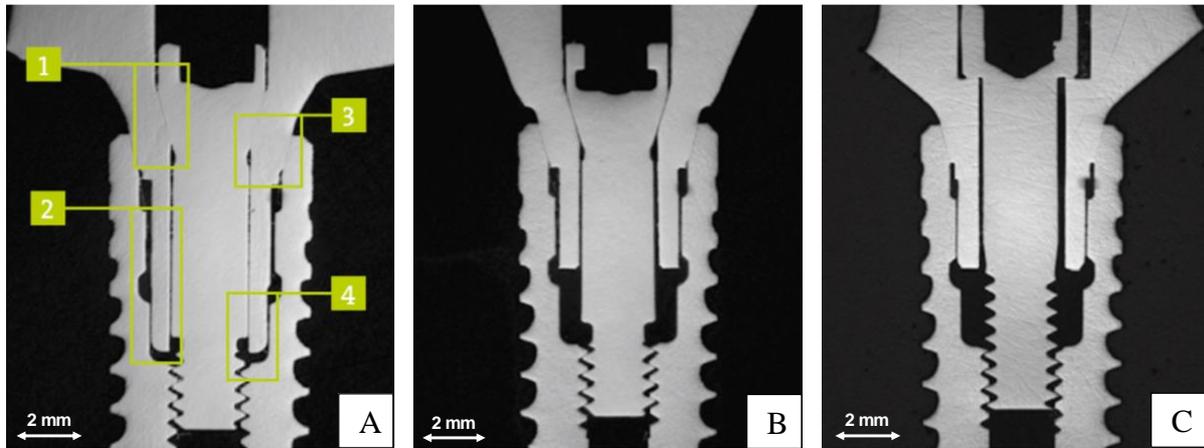
Figure I-18 Imagerie de tomographie 3D révélant les différences d'adaptation sur un implant Straumann™ RC 4.1 (Straumann⁴) : A : Avec pilier original Straumann™ (1 : tête de vis conique ; 2 : Surfaces de contact radiales ; 3 : Interface implant/pilier conique ; 4 : Engrènement profond implant/pilier) ; B : Avec pilier compatible NobelProcera™ ; C : Avec pilier compatible Atlantis™

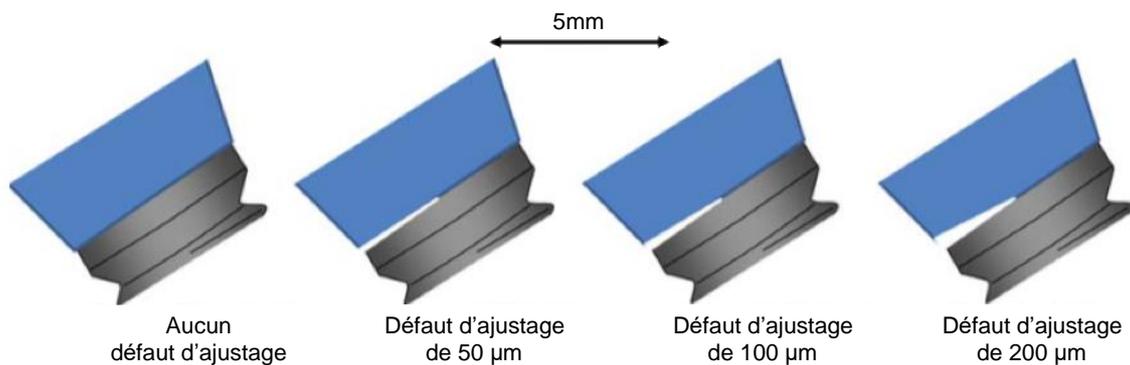
Figure I-19 Schéma présentant différents degrés de défaut d'ajustage unilatéral (Assunção et al.⁸¹)

Les défauts d'ajustage unilatéraux (Figure I-19) influencent la précontrainte mais uniquement au moment du serrage.⁸¹ Une fois soumis à des contraintes cycliques, aucune différence significative n'est détectée jusqu'à 200 µm de défaut d'ajustage entre l'implant et le pilier.⁸¹ Une absence d'adaptation partielle n'a donc semble-t-il aucune conséquence sur la précontrainte, après mise en service de la prothèse. À contrario, en cas de malpositions par rotation de plus de 5 degrés, la probabilité d'un desserrage de vis augmente.^{90,91}

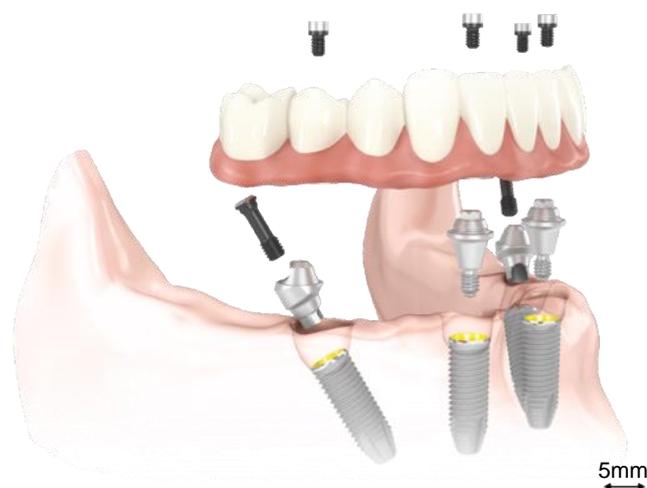
Figure I-21 Prothèse transvissée de type « All-on-four » (Nobel Biocare³)

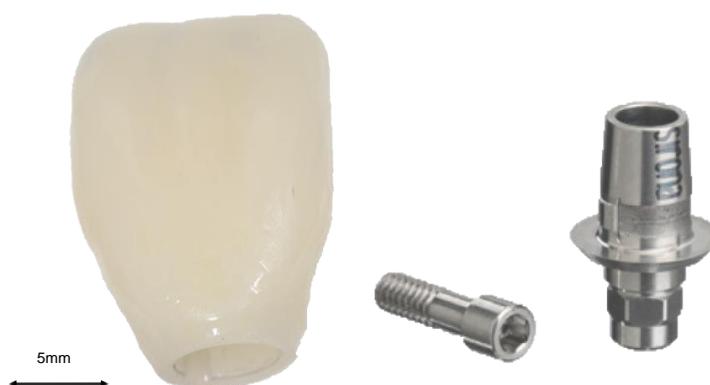
Figure I-22 Restauration prothétique esthétique transvissée à l'aide d'une ti-base métallique et une suprastructure en céramique

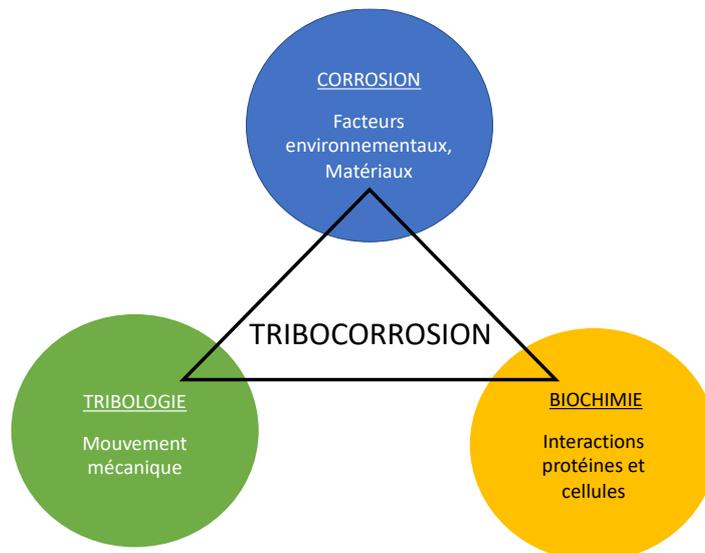
Figure I-24 Schéma définissant la tribocorrosion (d'après Mathew¹¹³)

Les phénomènes d'usure au sein de la connexion implantaïre font donc appel à des études par tribocorrosion, voire même de fretting-corrosion, dû au faible débattement qui s'opère entre les différents éléments de l'ordre de quelques microns.^{113,115-118} (Figure I-24)

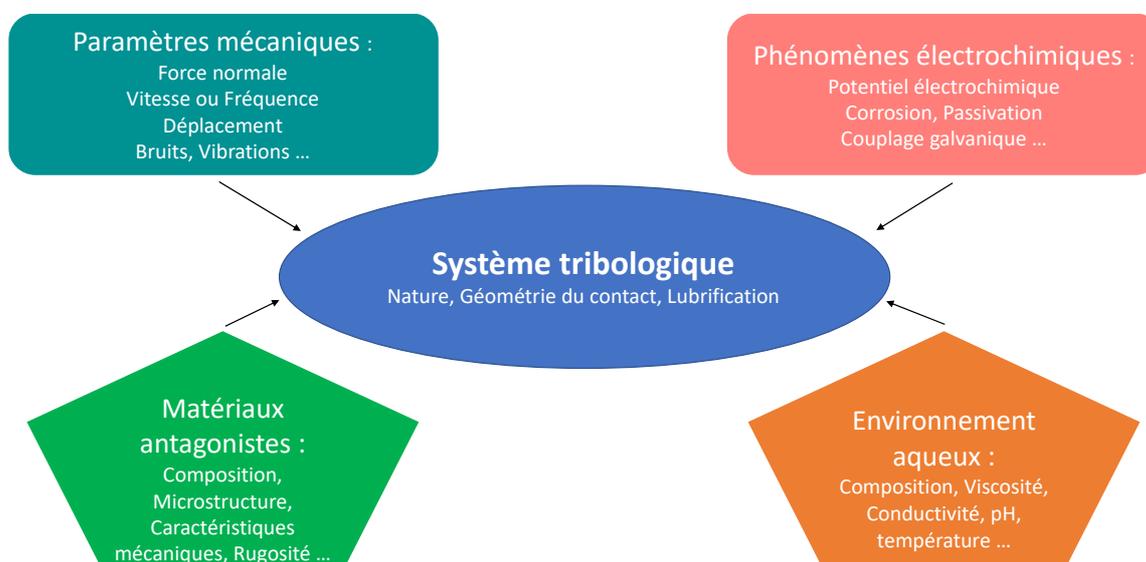
Figure I-25 Différents paramètres mécaniques, phénomènes électrochimiques, et caractéristiques du système aux influences simultanées à prendre en compte en tribocorrosion (d'après Ponthiaux¹¹⁴)

La grande variété des paramètres qui détermine le comportement du système tribologique dans ces conditions est particulièrement complexe à maîtriser. Les travaux de Mischler,¹¹⁹⁻¹²³ Celis,¹²⁴ Ponthiaux,^{114,125} Fouvry,¹²⁶⁻¹³¹ Mac Donald, Geringer,¹³² Mathew^{113,133} entre autres, ont permis de mieux appréhender les études par fretting-corrosion (Figure I-25).

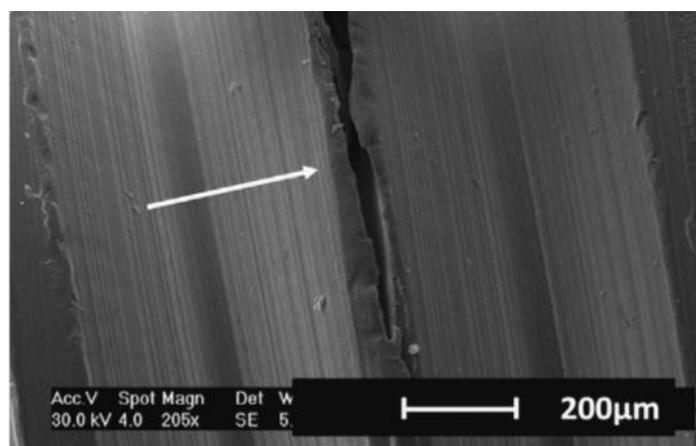
Figure I-26 Image de Microscopie Électronique à Balayage montrant de la présence d'une fissure sur un implant ex-vivo (Shemtov-Yona et al.¹⁴⁸)

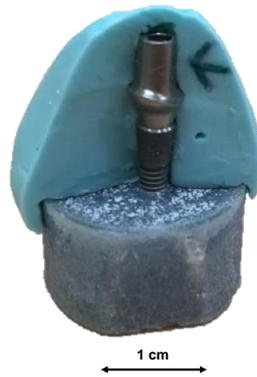
Figure II-1 Repositionnement du pilier dans l'implant grâce à la clé

Cette étude a été réalisée sur 2 groupes de 5 assemblages implantaires à connexion interne. Les expérimentations réalisées en environnement sec ont nécessité que les implants soient positionnés à l'aide d'un niveau, dans un bloc de résine à froid (Cold Resin KM-U™, Presi™, Le Locle, Suisse) pour éviter de nuire à la connexion lors des diverses manipulations. Une clé de repositionnement a été confectionnée pour chaque échantillon afin de garantir le repositionnement du pilier dans la connexion (Figure II-1), à l'image des piliers implantaires angulés ou personnalisés qui occupent toujours la même position dans un implant *in-vivo*.

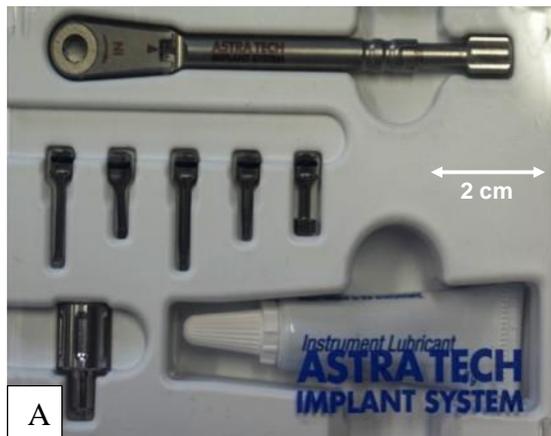
Chaque serrage a été effectué à l'aide d'une clé dynamométrique à déclenchement (Figure II-2) : Clé Cresco™ (Dentply Implants™, Limburg, Belgique) en acier inoxydable, regraissée tous les 5 serrages. Cette clé dynamométrique neuve n'a subi aucun cycle de désinfection, ni stérilisation durant toute la durée de l'étude afin de garantir la fiabilité de son couple de serrage.

Figure II-2 A : Clé à déclenchement Cresco™, B : Disposition des éléments lors des serrage

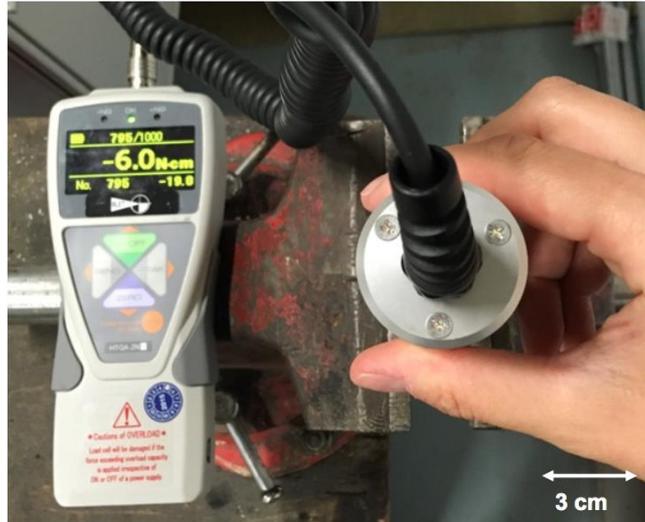
Les éléments sont restés assemblés au minimum 24h avant d'être dévissés à l'aide d'un couplemètre (Figure II-3) : TOR11-D200X-00™ (Blet Measurement Group™, Rueil Malmaison, France) d'une précision de 0,1N.cm. Pour ce faire, l'implant était bloqué dans un étau pour s'assurer de sa stabilité puis le desserrage était réalisé avec le couplemètre indiquant alors la valeur du couple de desserrage.

Figure II-3 Utilisation du couplemètre TOR11-D200X-00™

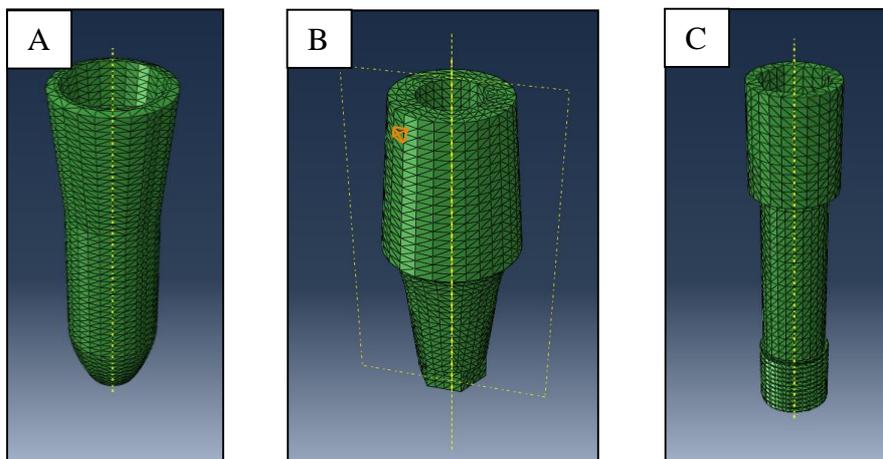
Figure II-11 Représentation des pièces implantaires après maillage sous Abaqus™ : A : Implant ; B : Pilier implantaire ; C : Vis implantaire

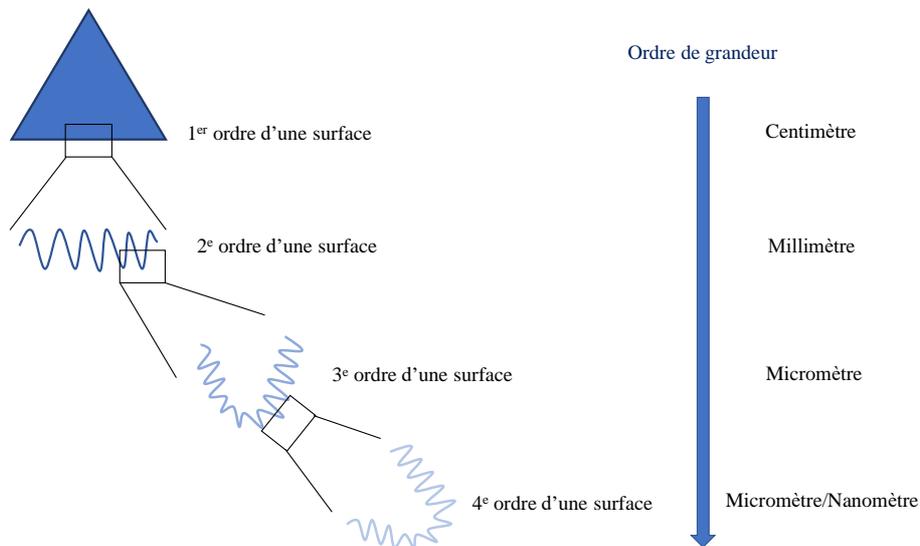
Figure II-16 Représentation schématique des quatre grands ordres d'une surface

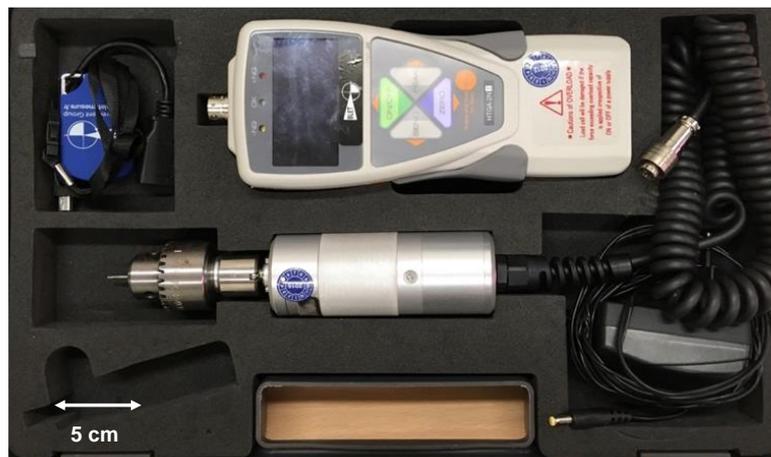
Les mesures de couple de desserrage ont été faites à l'aide du couplemètre TOR11-D200X-00 (Blet™) présenté sur la Figure II-25. Les acquisitions sont réalisées avec une précision de 0,1 N.cm, dans une échelle de valeurs allant de 0 à 200 N.cm. Ce couplemètre a été étalonné par le fabricant pour garantir la fiabilité des mesures.

Figure II-25 Couplemètre TOR11-D200X-00™

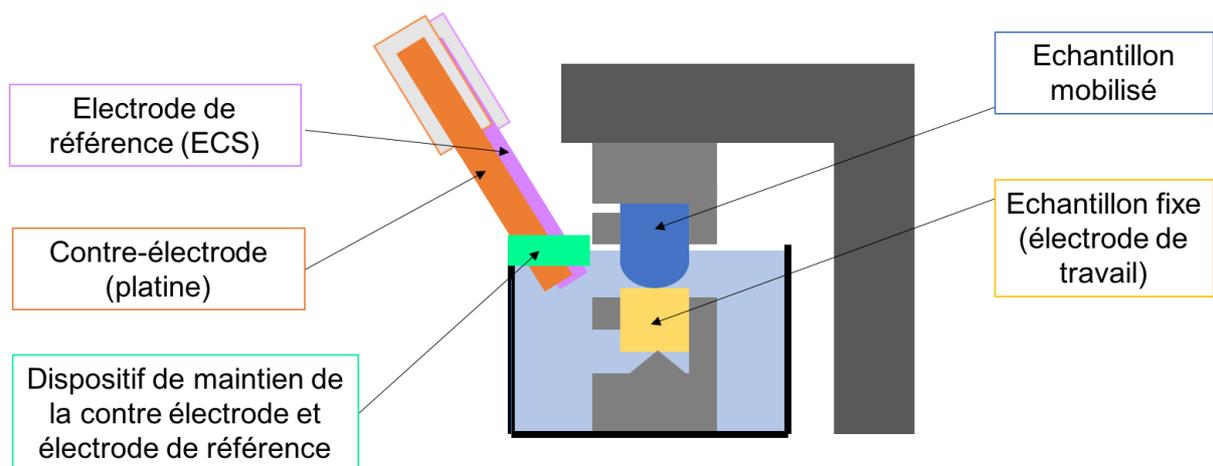
Figure II-26 Montage à trois électrodes utilisé pour les mesures électrochimique

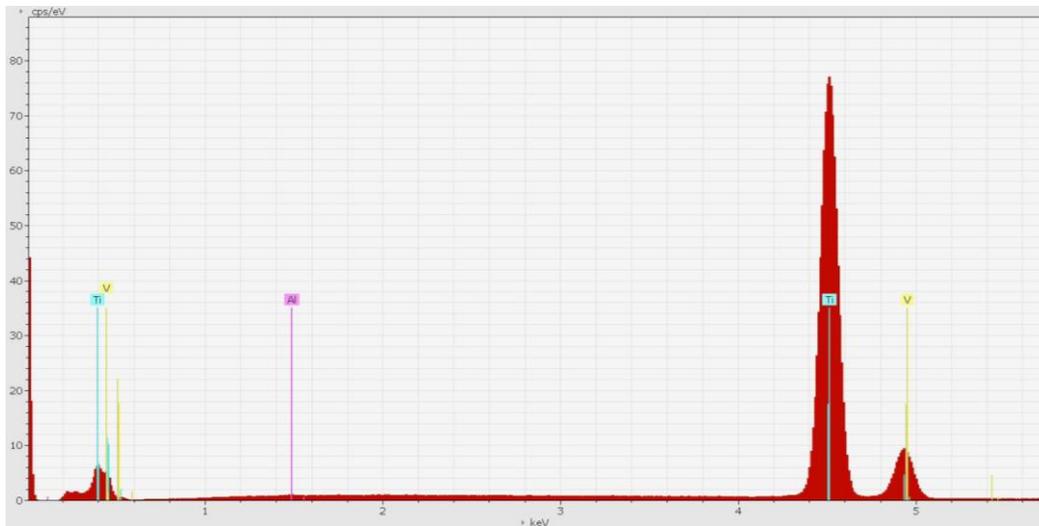
Les échantillons de titane pur achetés auprès de la société Carpenter™ sont, selon les informations du fabricant en titane pur de grade 4. La Figure III-3 présente un spectre obtenu sur un des échantillons. La présence majoritaire de titane est confirmée par l'identification des pics.

Figure III-3 Spectre EDS obtenu sur échantillon de titane pur

L'analyse semi-quantitative est présentée dans le Tableau III-3. Elle met en évidence une présence de titane légèrement inférieure aux données attendues. Toutefois, cette technique d'analyse présentant un degré d'incertitude permet de confirmer la composition des échantillons en titane de grade 4. Pour faciliter la lecture du manuscrit, ils seront dénommés Ti à partir cette section.

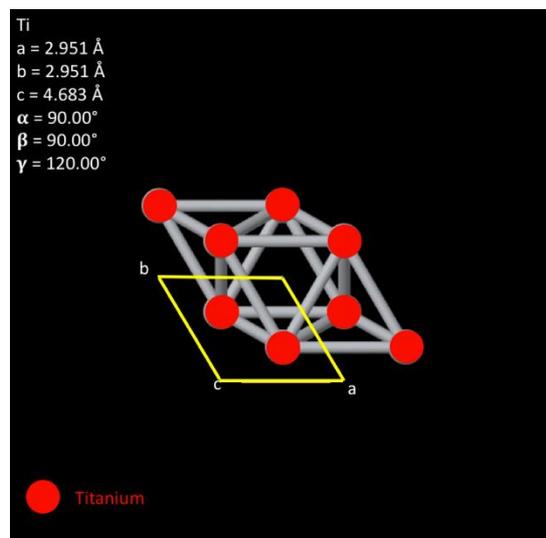
Figure III-5 Représentation du réseau de Bravais du Titane P63/mmc (d'après³)

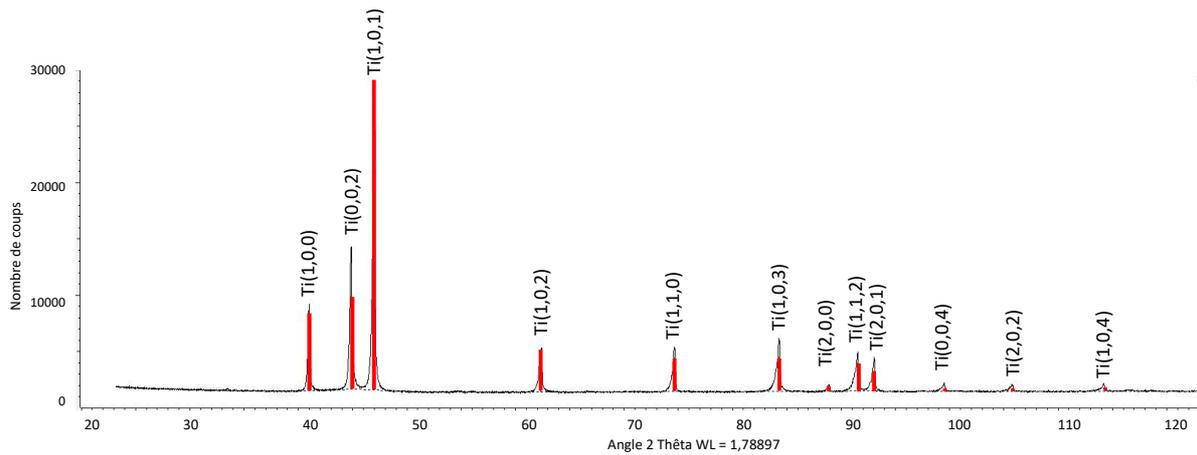
Figure III-6 Spectrogramme réalisé sur un échantillon Ti

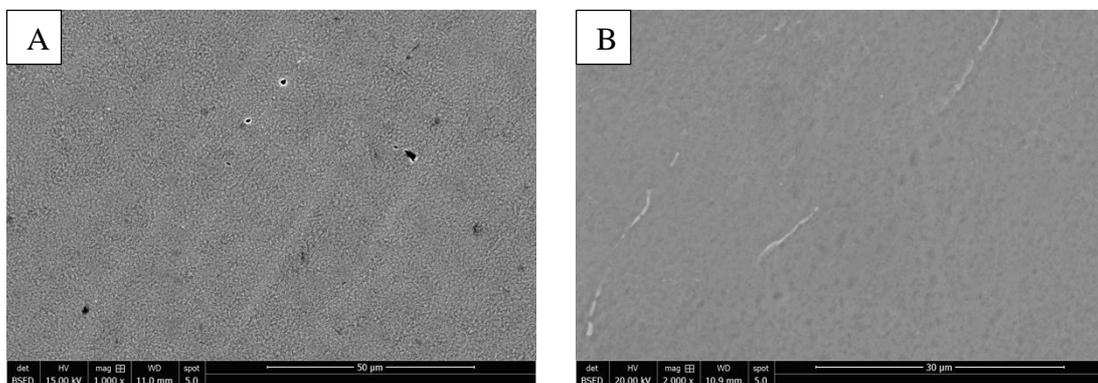
Figure III-7 Imagerie MEB du titane de grade 4 : A : implant Osseospeed™ (Dentsply Implant™) ; B : Ti

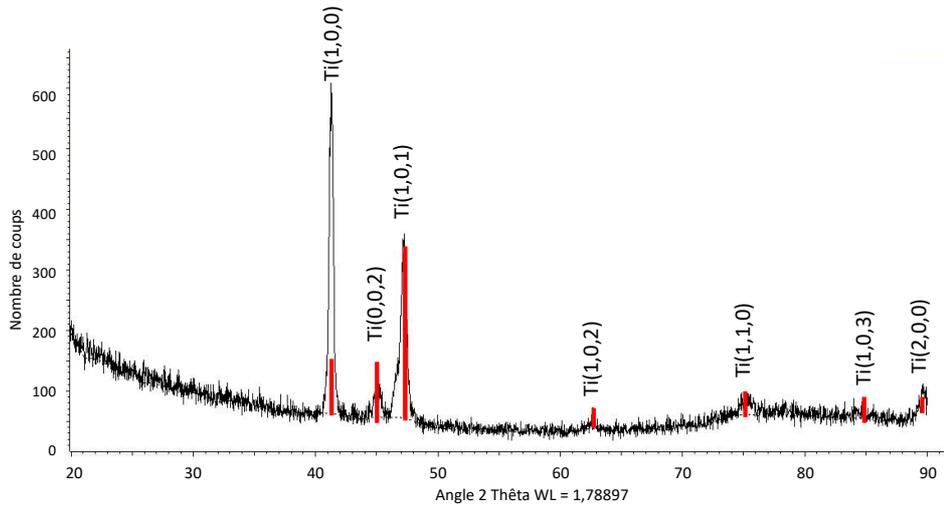
Figure III-14 Spectrogramme réalisé sur une vis pour pilier implantaire TiDesign™ (Dentsply Implant™)

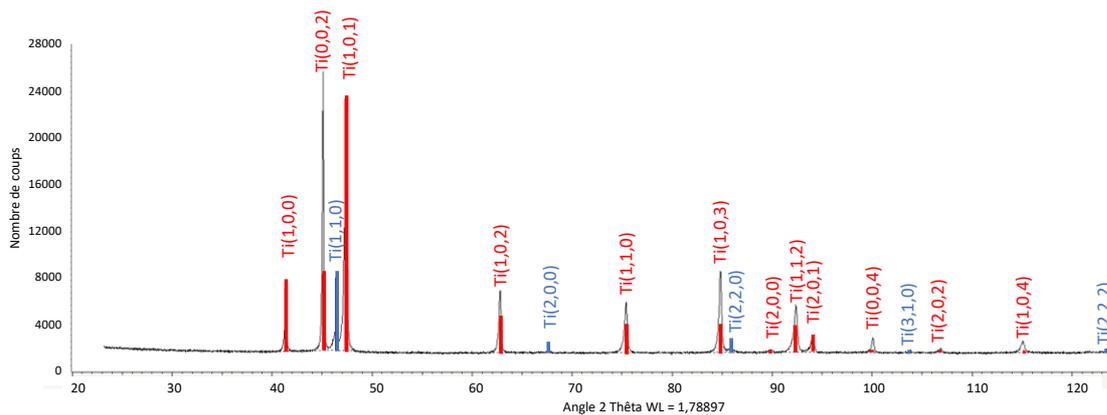
Figure III-15 Spectrogramme réalisé sur échantillon Ti-6Al-4V

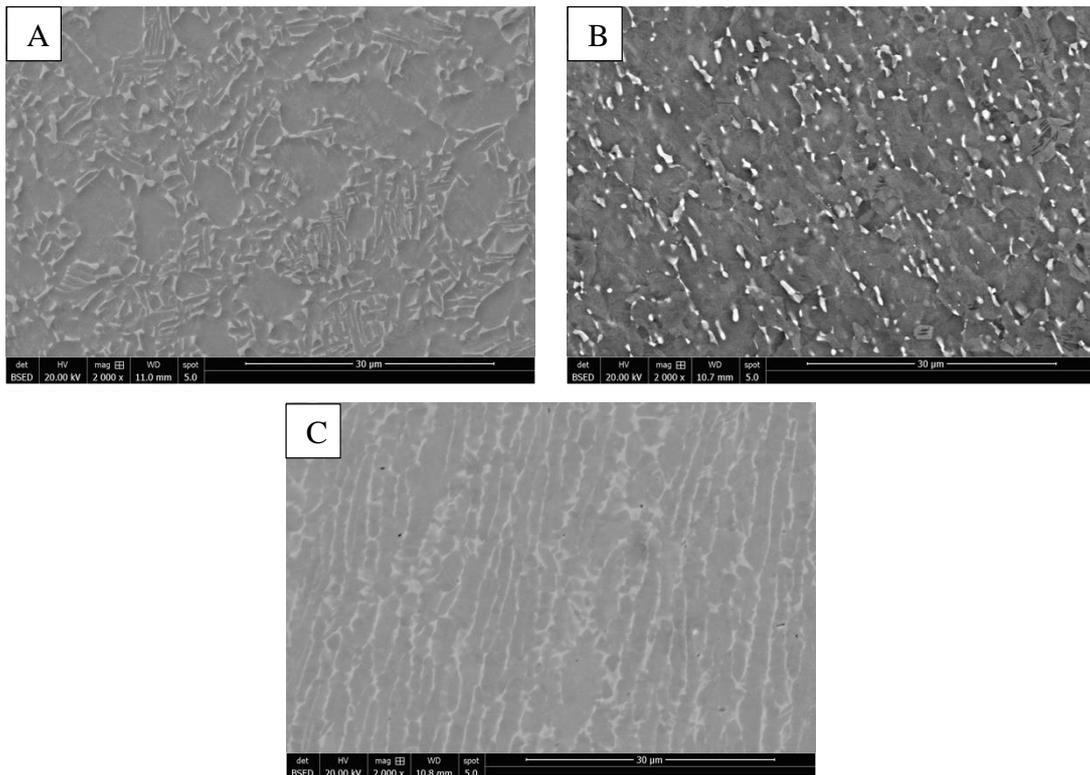
Figure III-16 Imagerie MEB du titane de grade 5 : A : Pilier implantaire TiDesign™ (Dentsply Implant™) ; B : Vis implantaire (Dentsply Implant™) ; C : Échantillon Ti-6Al-4V

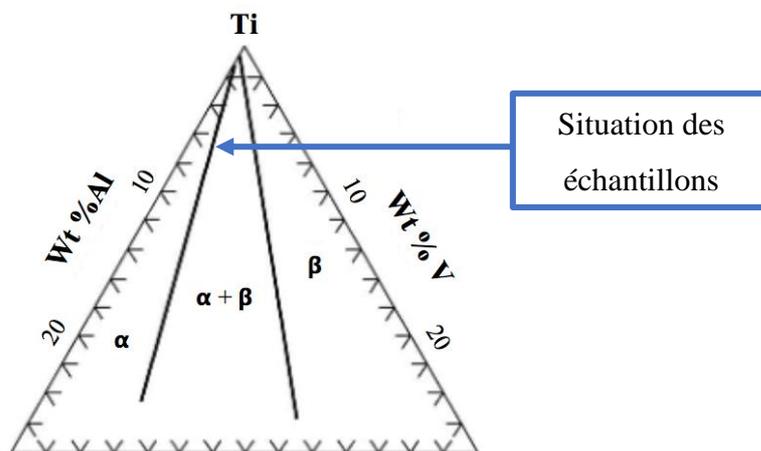
Figure III-17 Diagramme de phase ternaire du Titane Aluminium Vanadium (Lütjering et al.⁹)

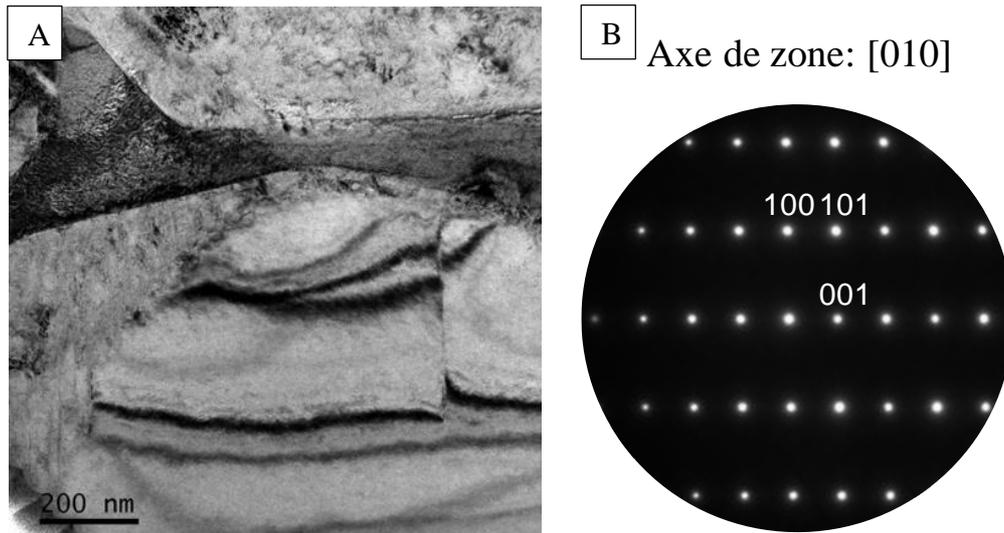
Figure III-18 Imagerie MET réalisée sur échantillon Ti-6Al-4V : A : Microstructure au MET (STEM- BF) ; B : Image de diffraction réalisée dans un grain

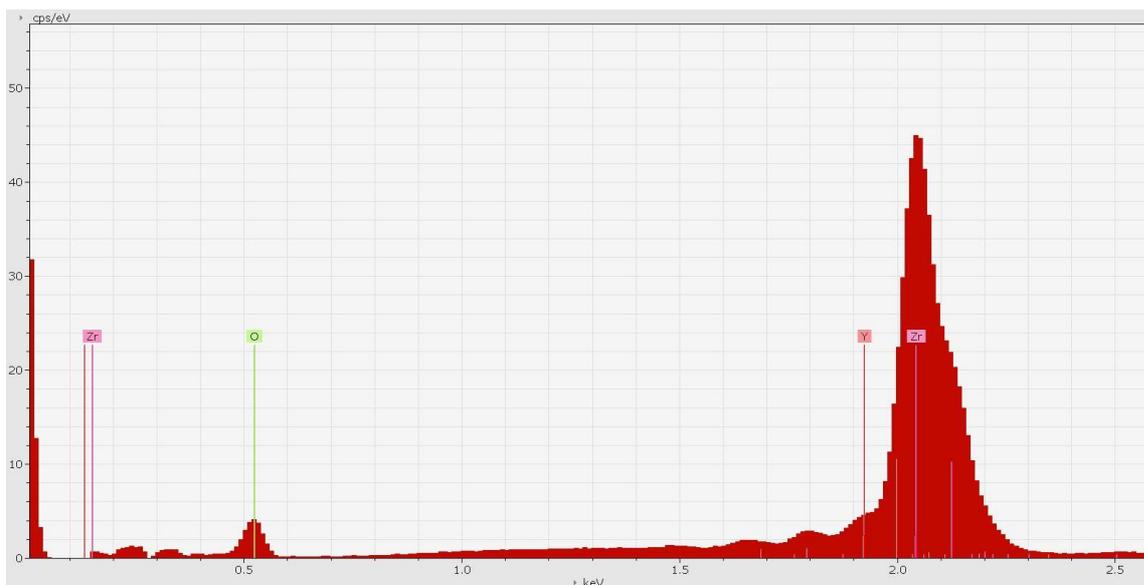
Figure III-19 Spectre EDS obtenu sur un échantillon de zircone

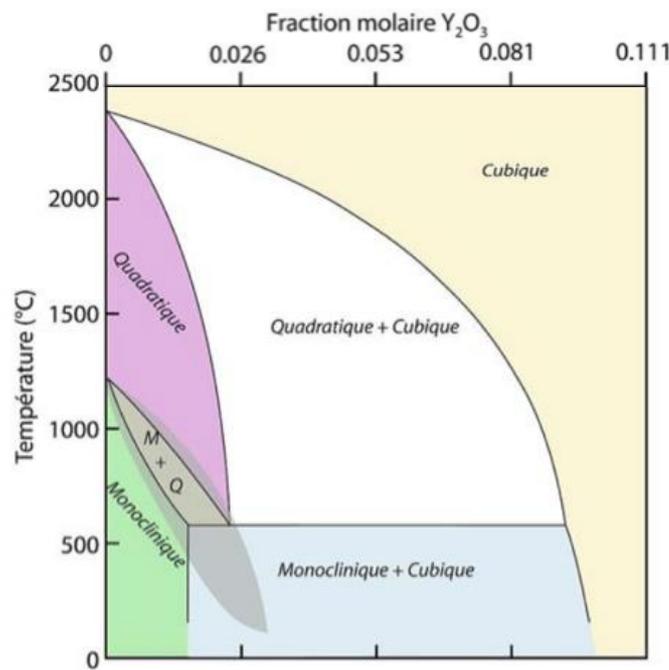
Figure III-22 Diagramme de phase de ZrO₂ (la partie grisée indique la zone des TZP)¹³

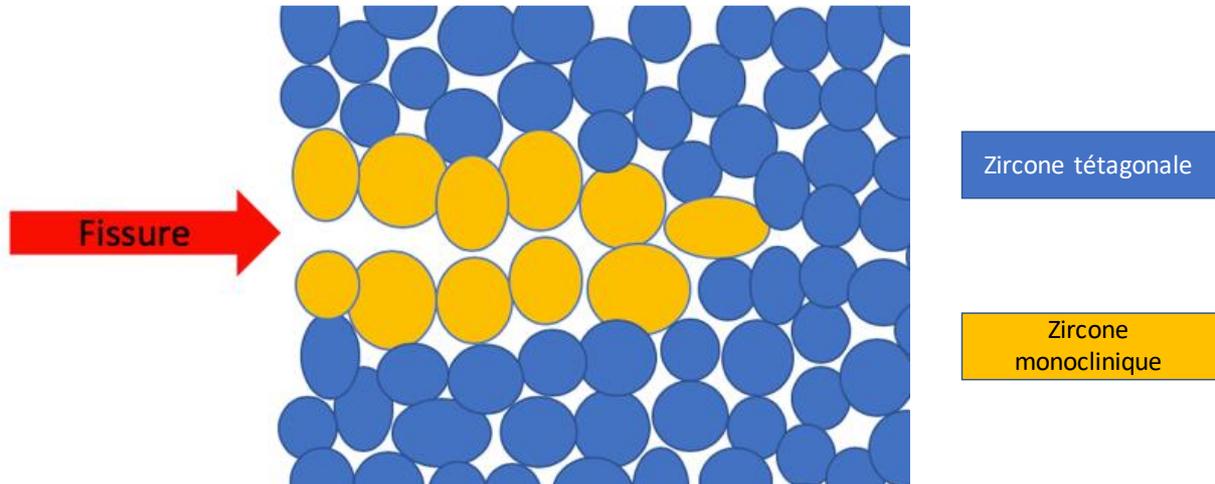
Figure III-23 Mécanisme du renforcement de la zircone yttrée Y-TZP

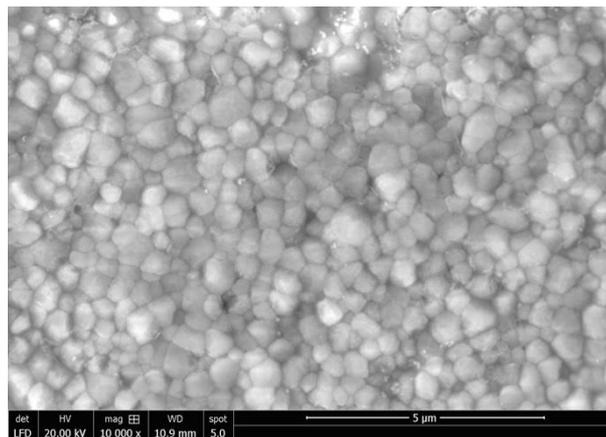
Figure III-24 Image MEB présentant la microstructure d'un échantillon Y-TZP

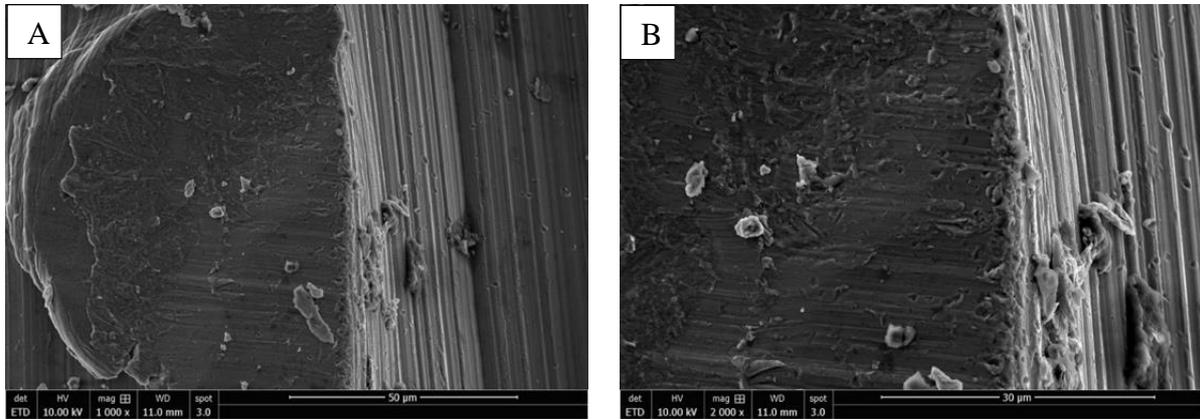
Figure IV-7 Débris sur le filetage de la vis 1 à 25 serrages : A : Présence d'une zone de matage ; B : Présence de débris et d'usure par « piqûre »

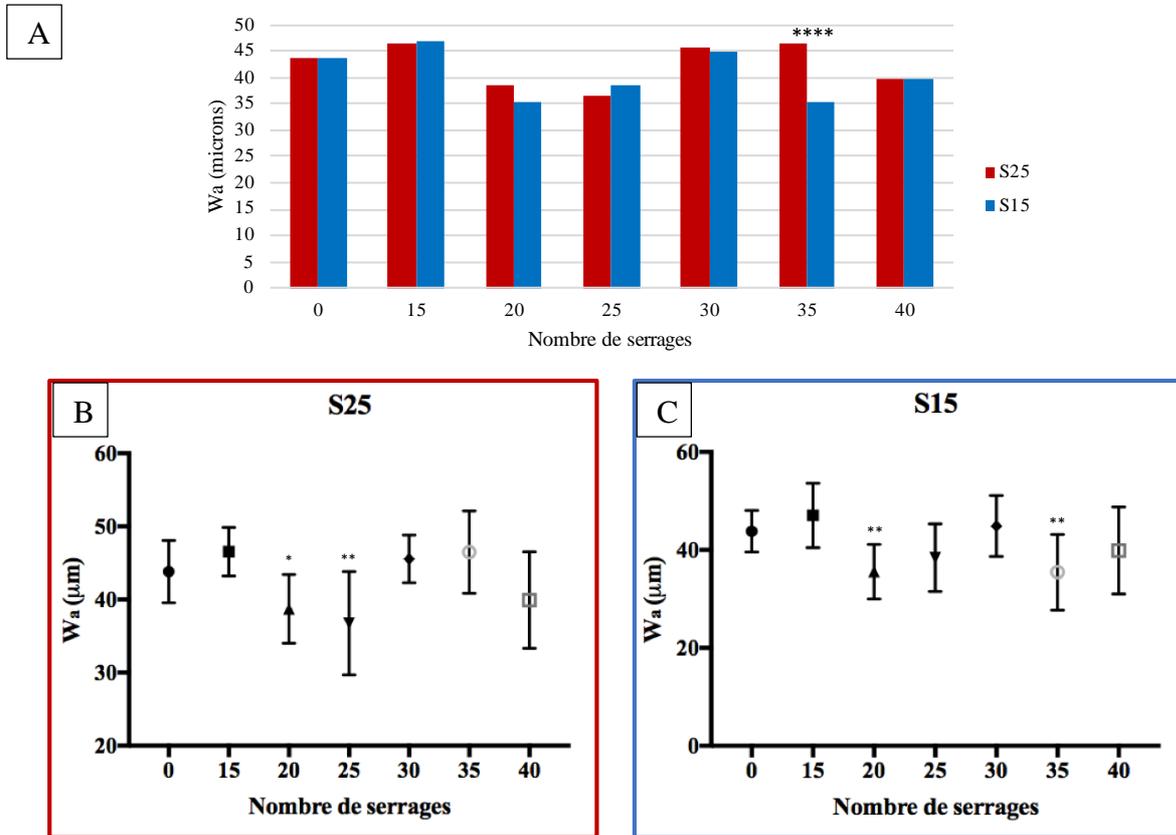
Figure IV-12 Évolution de W_a au niveau du pas vis ($n=5$) : A : Représentation de W_a selon la moyenne et comparaison de S25 et S15 ; B : Représentation de W_a selon la médiane et comparaison de S25 par rapport au profil avant serrage ; C : Représentation de W_a selon la médiane et comparaison de S15 par rapport au profil avant serrage

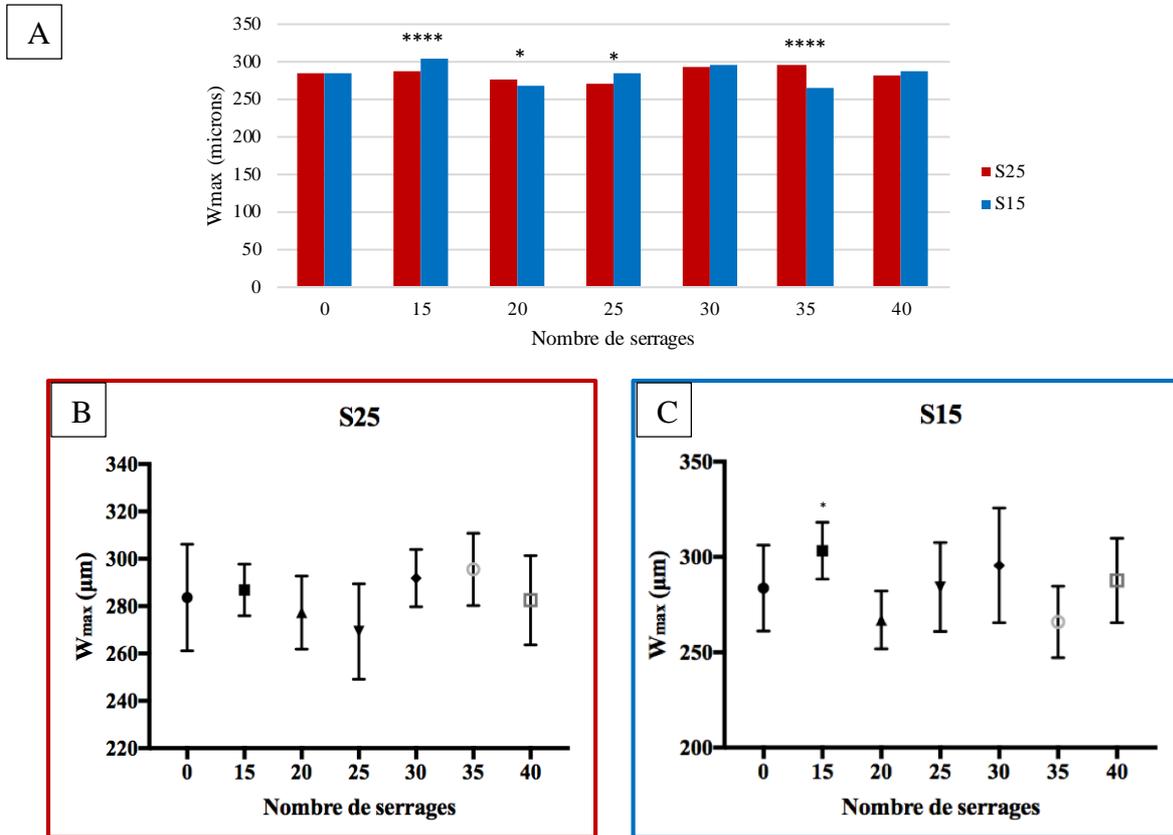
Figure IV-14 Évolution de W_{max} au niveau du pas de vis ($n=5$) : A : Représentation de W_{max} selon la moyenne et comparaison de S25 et S15 ; B : Représentation de W_{max} selon la médiane et comparaison de S25 par rapport au profil avant serrage ; C : Représentation de W_{max} selon la médiane et comparaison de S15 par rapport au profil avant serrage

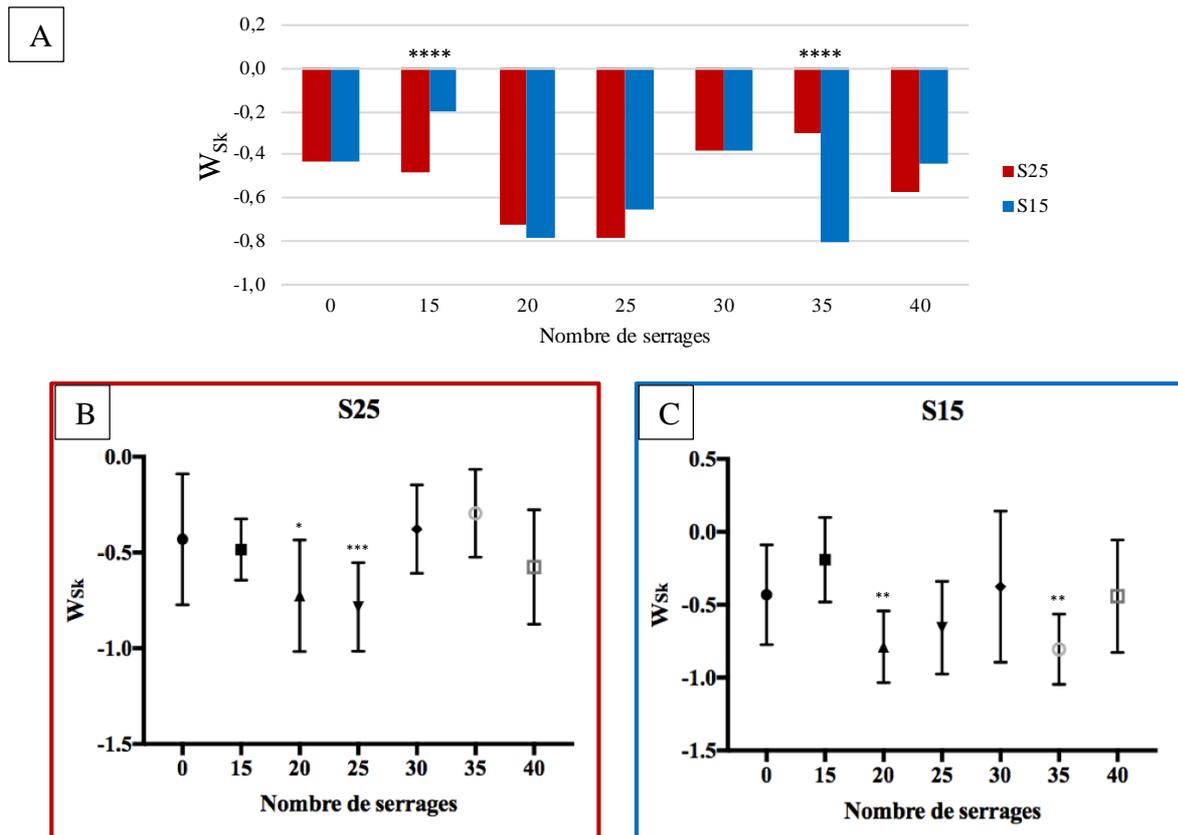
Figure IV-15 Évolution de W_{Sk} au niveau du pas de vis ($n=5$) : A : Représentation de W_{Sk} selon la moyenne et comparaison de S25 et S15 ; B : Représentation de W_{Sk} selon la médiane et comparaison de S25 par rapport au profil avant serrage ; C : Représentation de W_{Sk} selon la médiane et comparaison de S15 par rapport au profil avant serrage

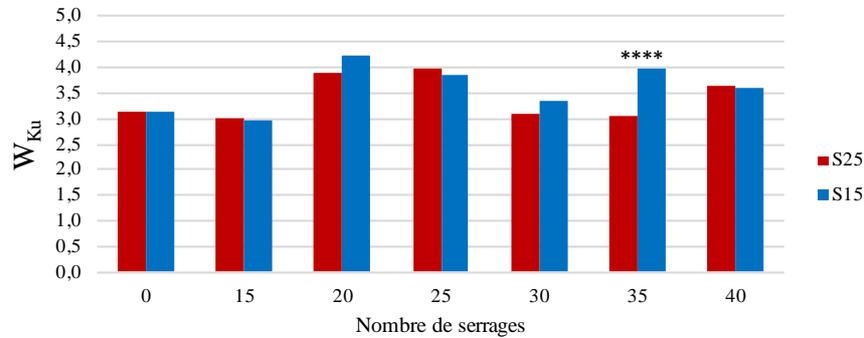
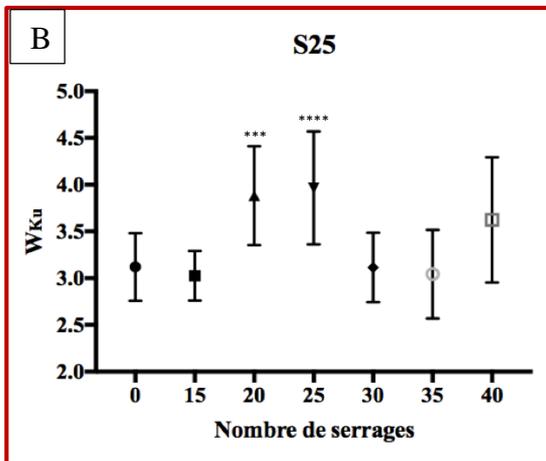
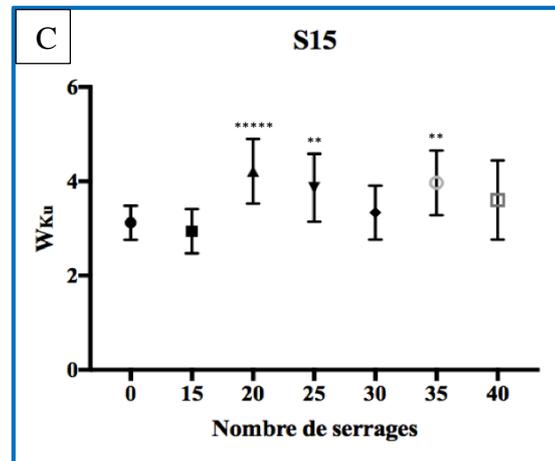
Figure IV-16 Évolution de W_{ku} au niveau du pas de vis ($n=5$) : A : Représentation de W_{ku} selon la moyenne et comparaison de S25 et S15 ; B : Représentation de W_{ku} selon la médiane et comparaison de S25 par rapport au profil avant serrage ; C : Représentation de S_{ku} selon la médiane et comparaison de S15 par rapport au profil avant serrage

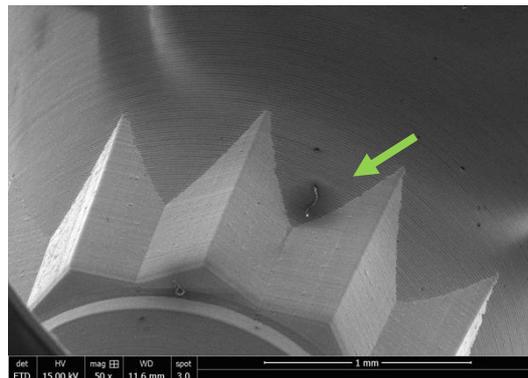
Figure IV-17 Images MEB sur un implant neuf au niveau de la zone d'indexation mettant en évidence la présence de débris d'usinage (flèche verte)

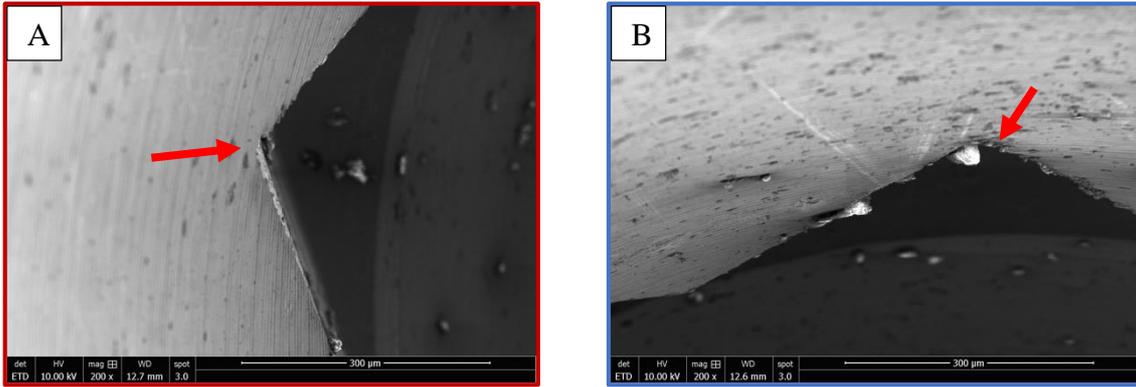
Figure IV-18 Images MEB d'implants après 5 serrages : A : Connexion interne groupe S25 ; B : Connexion interne groupe S15

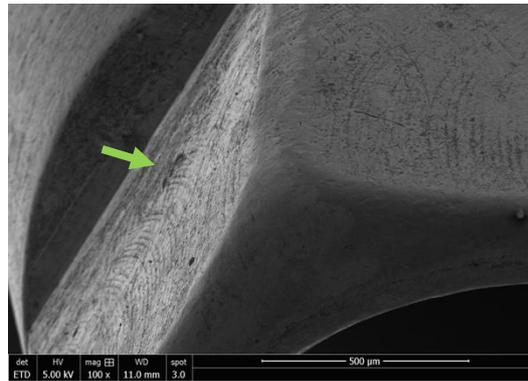
Figure IV-21 Image MEB d'un pilier implantaire neuf au niveau de la zone d'indexation
