Contribution à l'étude de l'endommagement des connexions implantaïres en odontologie prothétique

THESE

DOCTEUR de L'UNIVERSITE DE LORRAINE

CONTRIBUTION À L'ÉTUDE DE L'ENDOMMAGEMENT DES CONNEXIONS IMPLANTAIRES EN ODONTOLOGIE PROTHÉTIQUE

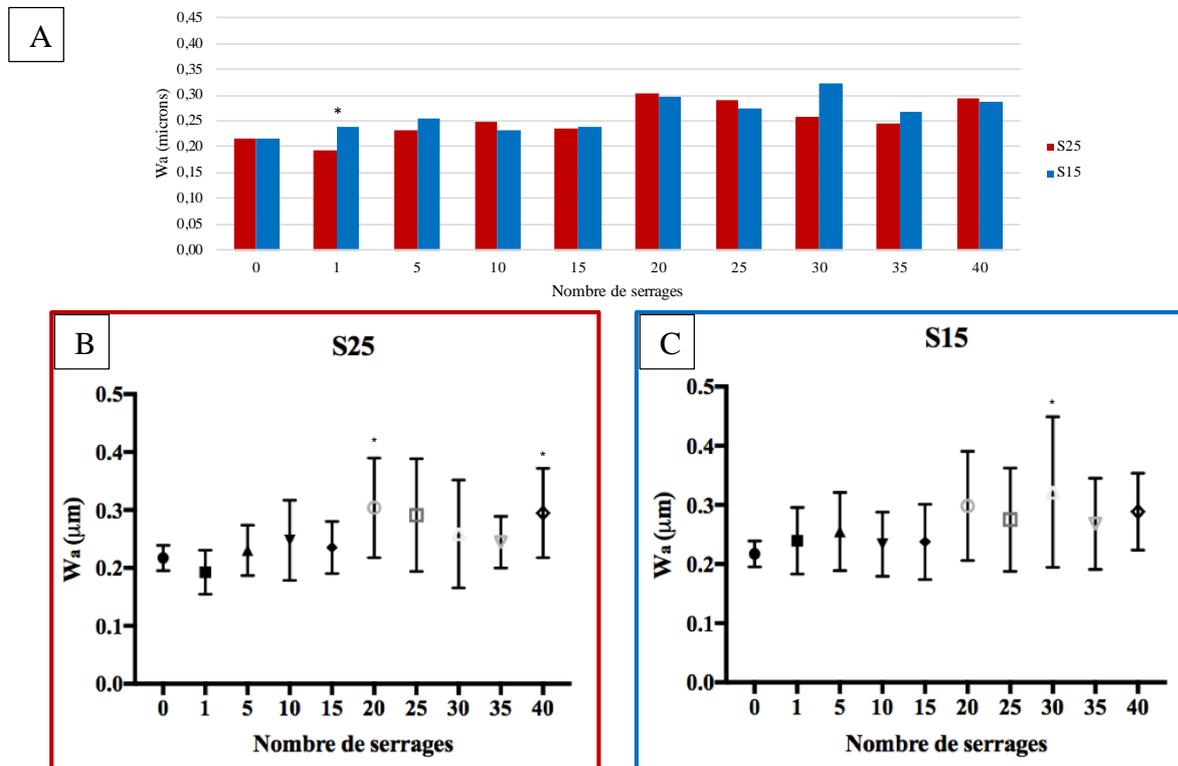
Figure IV-28 Évolution de W_a au niveau d'un méplat du pilier ($n=5$) : A : Représentation de W_a selon la moyenne et comparaison de S25 et S15 ; B : Représentation de W_a selon la médiane et comparaison de S25 par rapport au profil avant serrage ; C : Représentation de W_a selon la médiane et comparaison de S15 par rapport au profil avant serrage

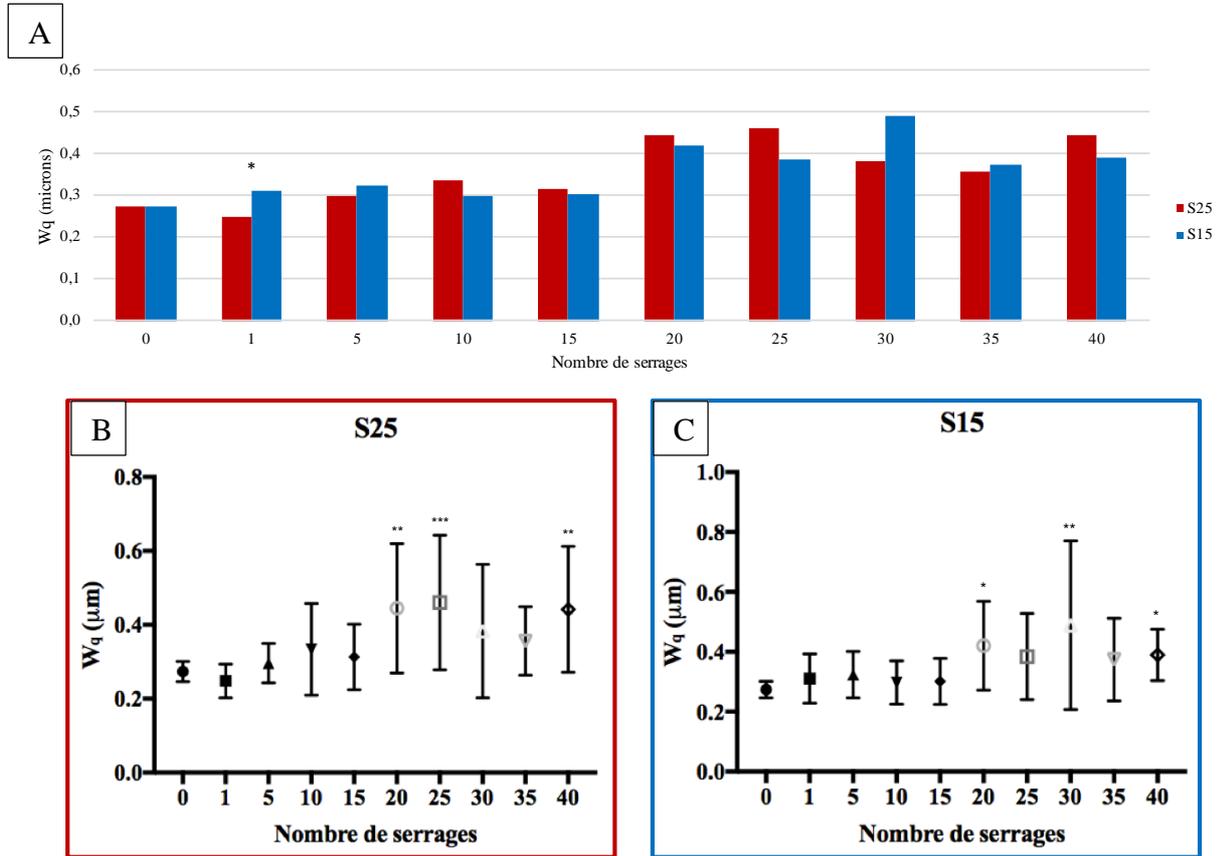
Figure IV-29 Évolution de W_q au niveau d'un méplat du pilier ($n=5$) : A : Représentation de W_q selon la moyenne et comparaison de S25 et S15 ; B : Représentation de W_q selon la médiane et comparaison de S25 par rapport au profil avant serrage ; C : Représentation de W_q selon la médiane et comparaison de S15 par rapport au profil avant serrage

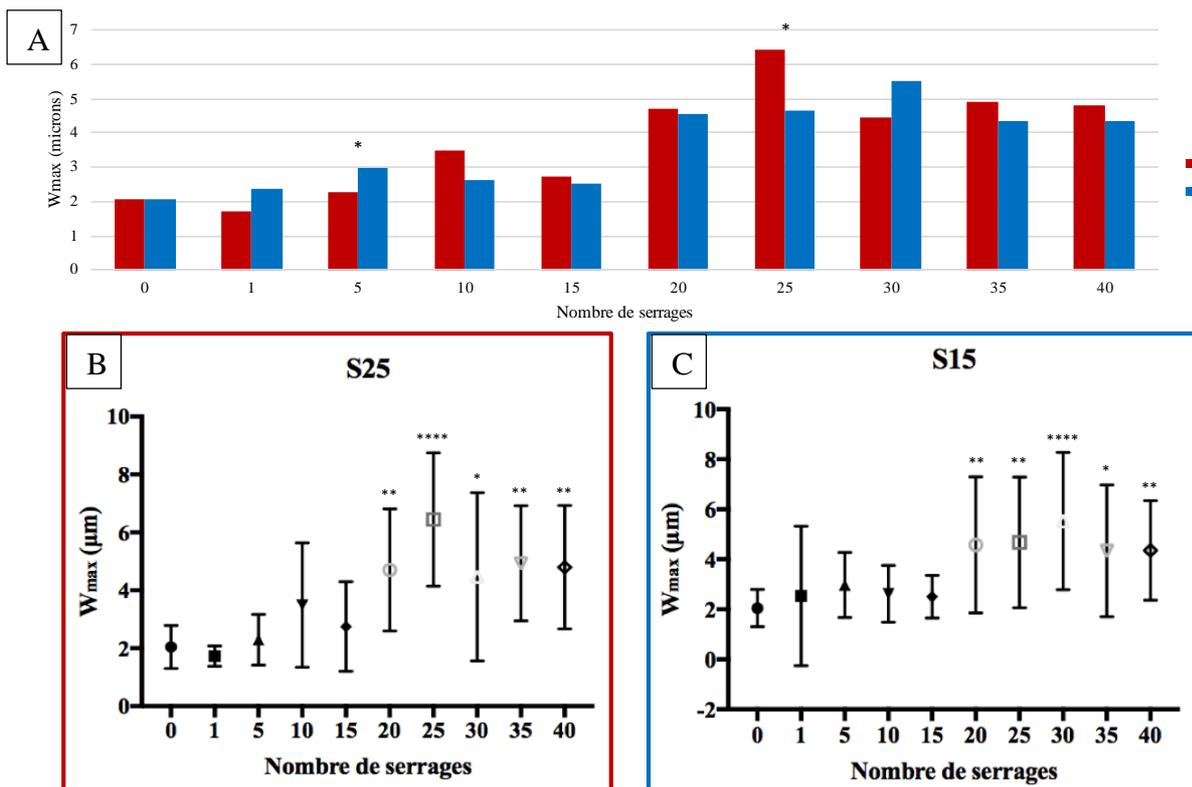
Figure IV-30 Évolution de W_{max} au niveau d'un méplat du pilier ($n=5$) : A : Représentation de W_{max} selon la moyenne et comparaison de S25 et S15 ; B : Représentation de W_{max} selon la médiane et comparaison de S25 par rapport au profil avant serrage ; C : Représentation de W_{max} selon la médiane et comparaison de S15 par rapport au profil avant serrage

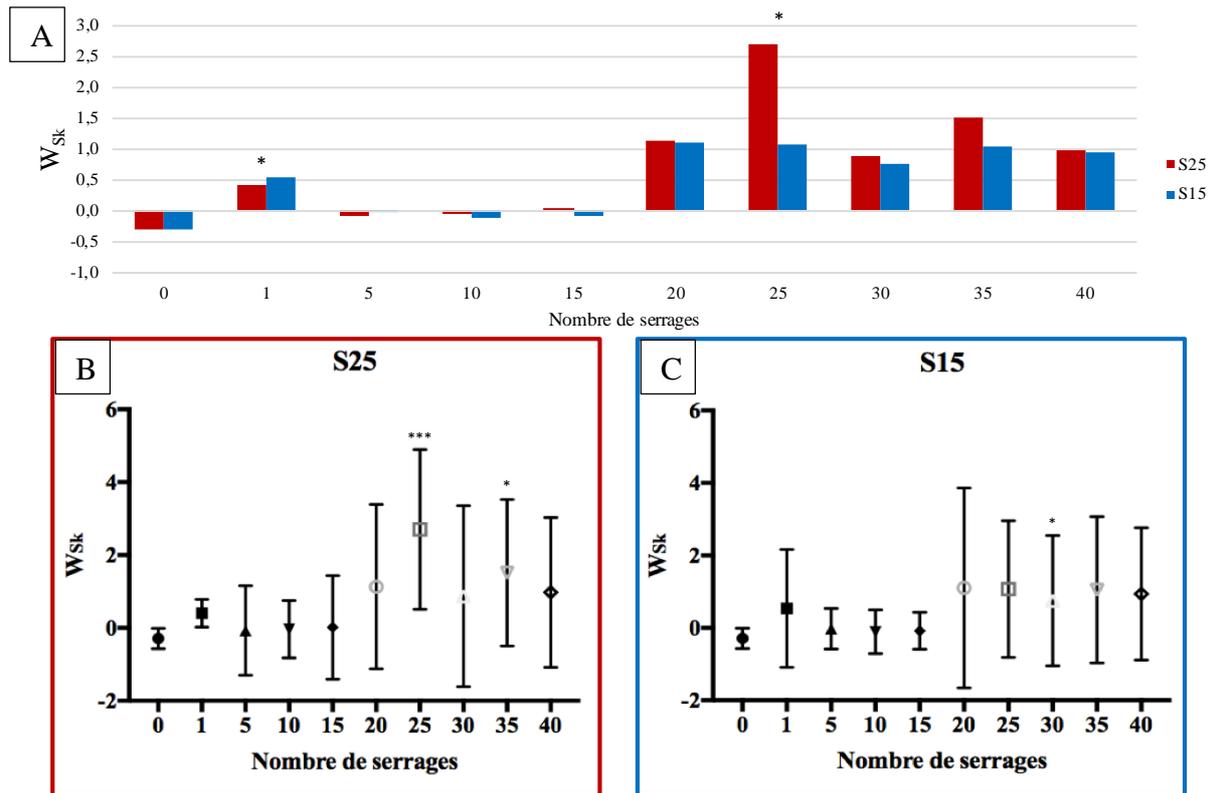
Figure IV-31 Évolution de W_{Sk} au niveau d'un méplat du pilier ($n=5$) : A : Représentation de W_{Sk} selon la moyenne et comparaison de S25 et S15 ; B : Représentation de W_{Sk} selon la médiane et comparaison de S25 par rapport au profil avant serrage ; C : Représentation de W_{Sk} selon la médiane et comparaison de S15 par rapport au profil avant serrage

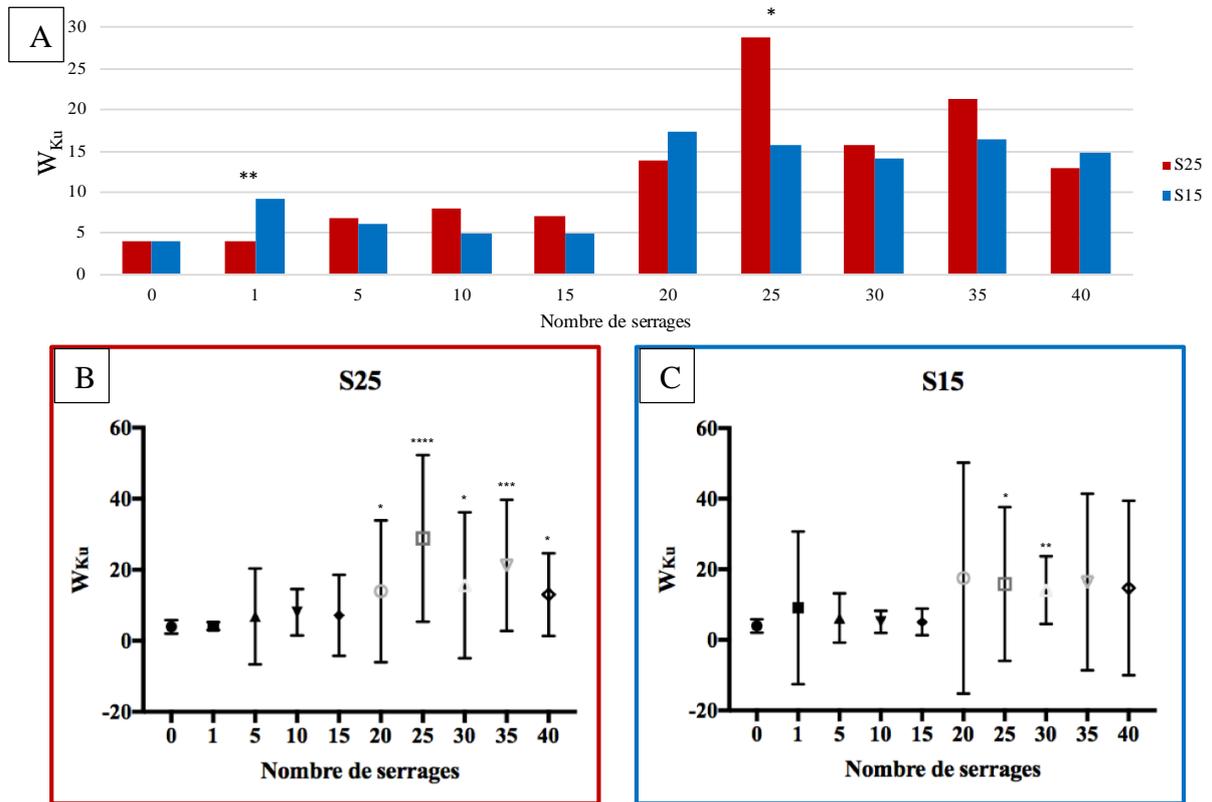
Figure IV-32 Évolution de W_{ku} au niveau d'un méplat du pilier ($n=5$) : A : Représentation de W_{ku} selon la moyenne et comparaison de S25 et S15 ; B : Représentation de W_{ku} selon la médiane et comparaison de S25 par rapport au profil avant serrage ; C : Représentation de W_{ku} selon la médiane et comparaison de S15 par rapport au profil avant serrage

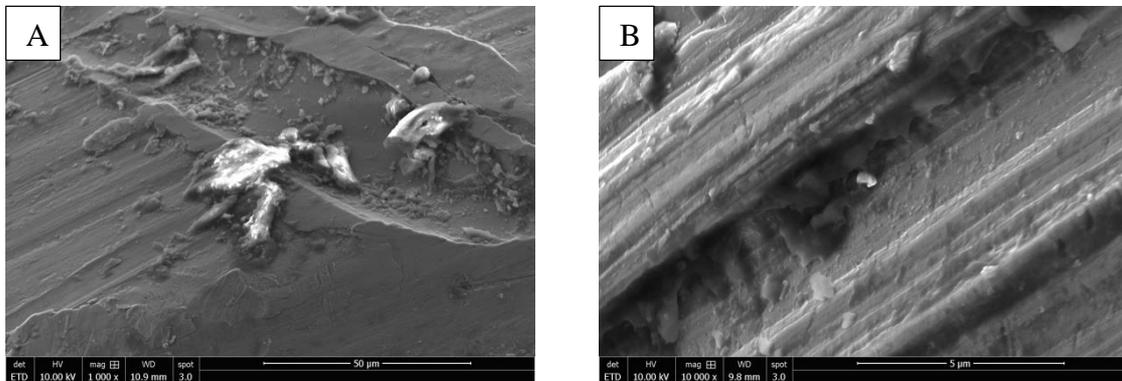
Figure IV-39 Débris générés sur les échantillons implantaires : A : Au sein d'une rayure sur le col implantaire ; B : Au sein de stries d'usinage dans la partie haute de la connexion

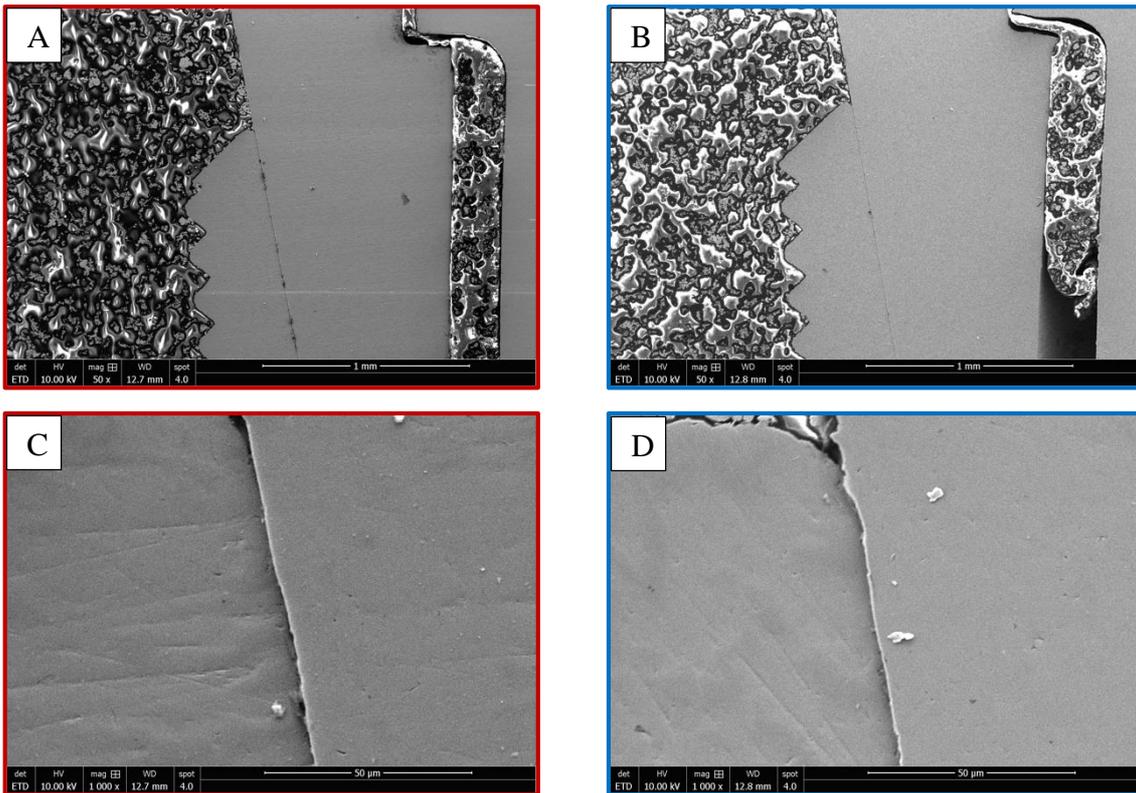
Figure IV-40 Coupes transversales au MEB des échantillons A et V après 40 serrages mettant en évidence la zone d'étanchéité : A et C : groupe S25 ; B et D : groupe S15

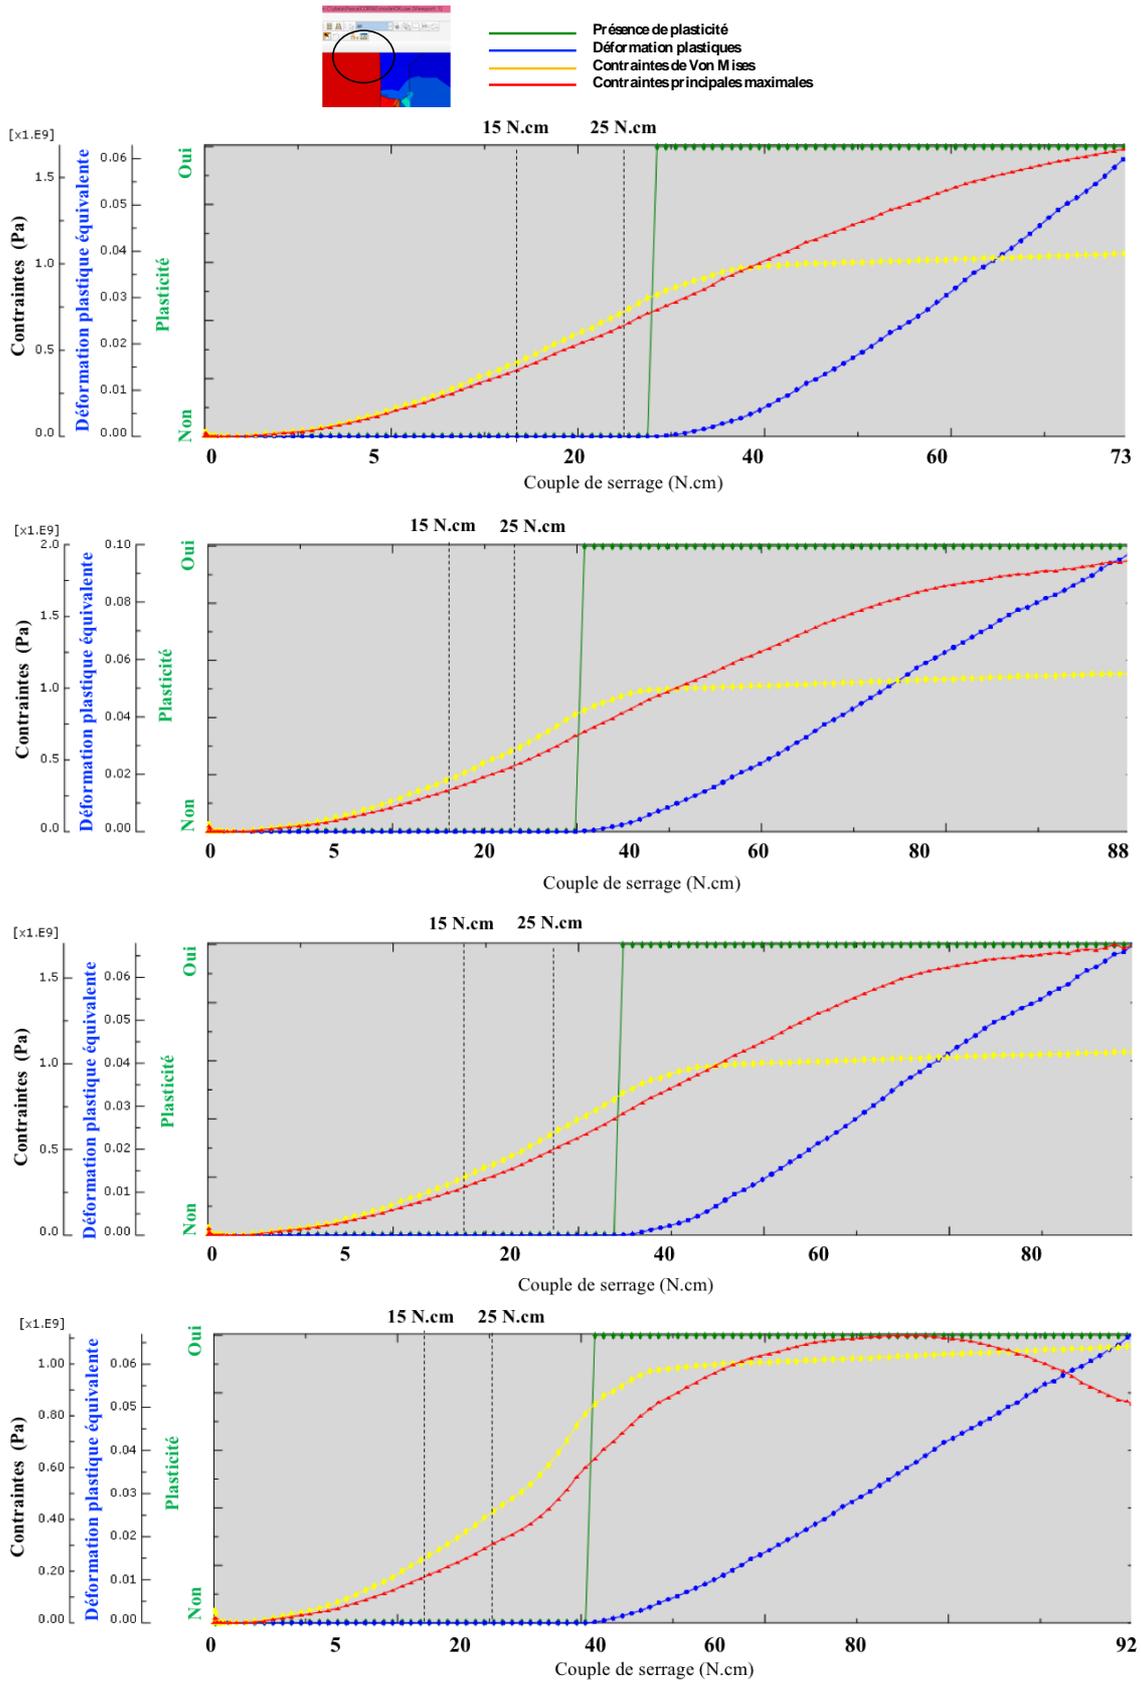
Figure IV-44 Courbes présentant les contraintes exercées sur une maille située au début du filetage (partie basse de la 1^{ère} spire) : A : Coefficient de frottement de 0,6 ; B : coefficient de frottement de 0,8 ; C : coefficient de frottement de 1,0 ; D : Coefficient de frottement de 1,2

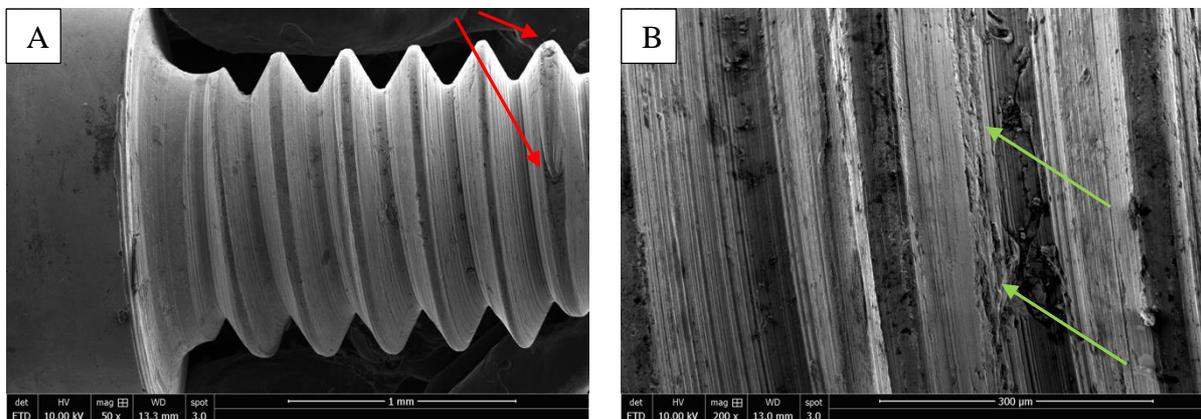
Figure IV-45 Images MEB d'une vis (type All-On-Four) après un an de mise en service : A/B : Pas de vis

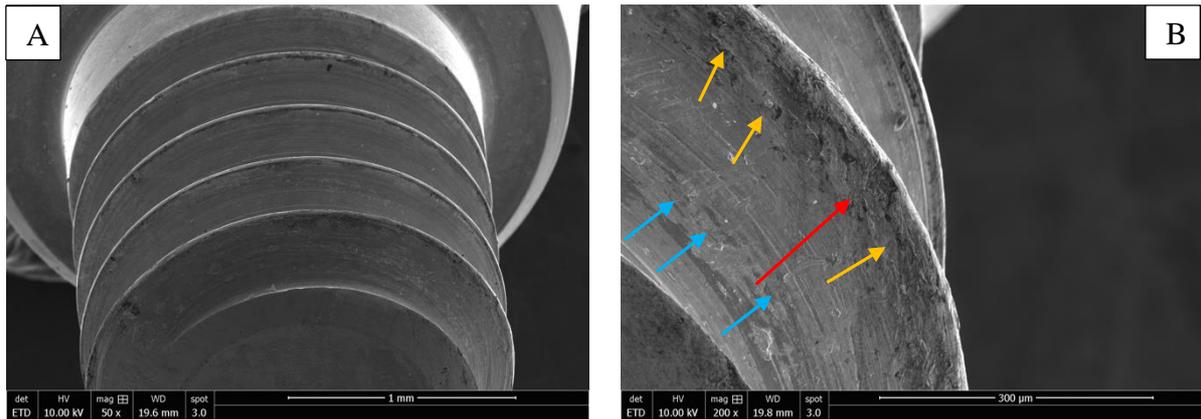
Figure IV-46 Images MEB d'une vis après plusieurs années de mise en service : A : Pas de vis ; B : Bord inférieure du filetage

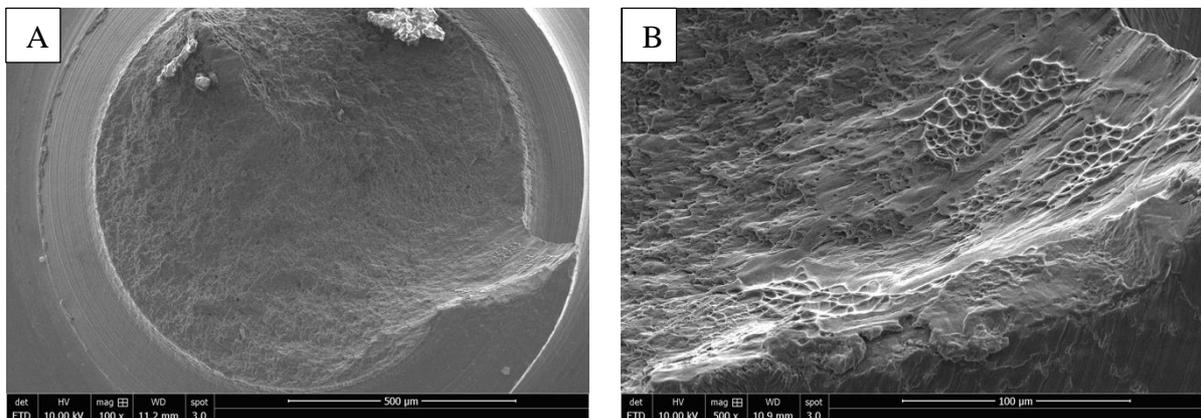
Figure IV-47 Images MEB d'une vis neuve fracturée le jour de l'insertion prothétique : A : Faciès de rupture ; B : Zones de rupture en cisaillement

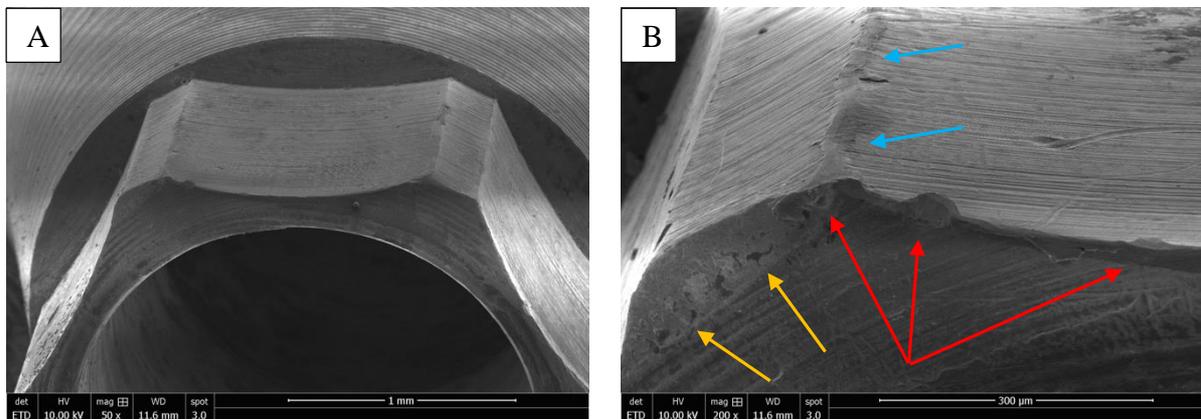
Figure IV-48 Images MEB d'un pilier pour connexion interne descellé après quelques mois de mise en service : A : Connexion interne ; B : Méplat

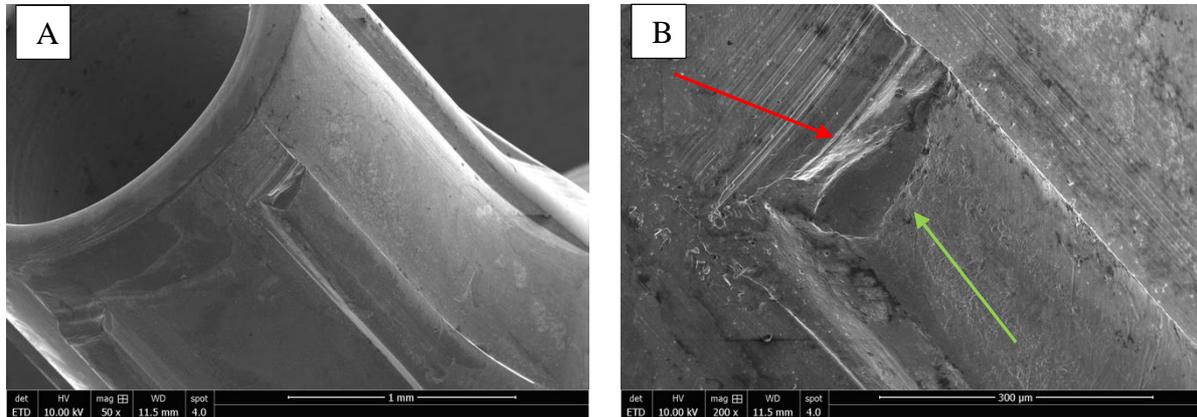
Figure IV-49 Images MEB d'un pilier à position unique (pilier EV™) après quelques mois de service A : Languettes de repositionnement ; B : Zone d'indexation

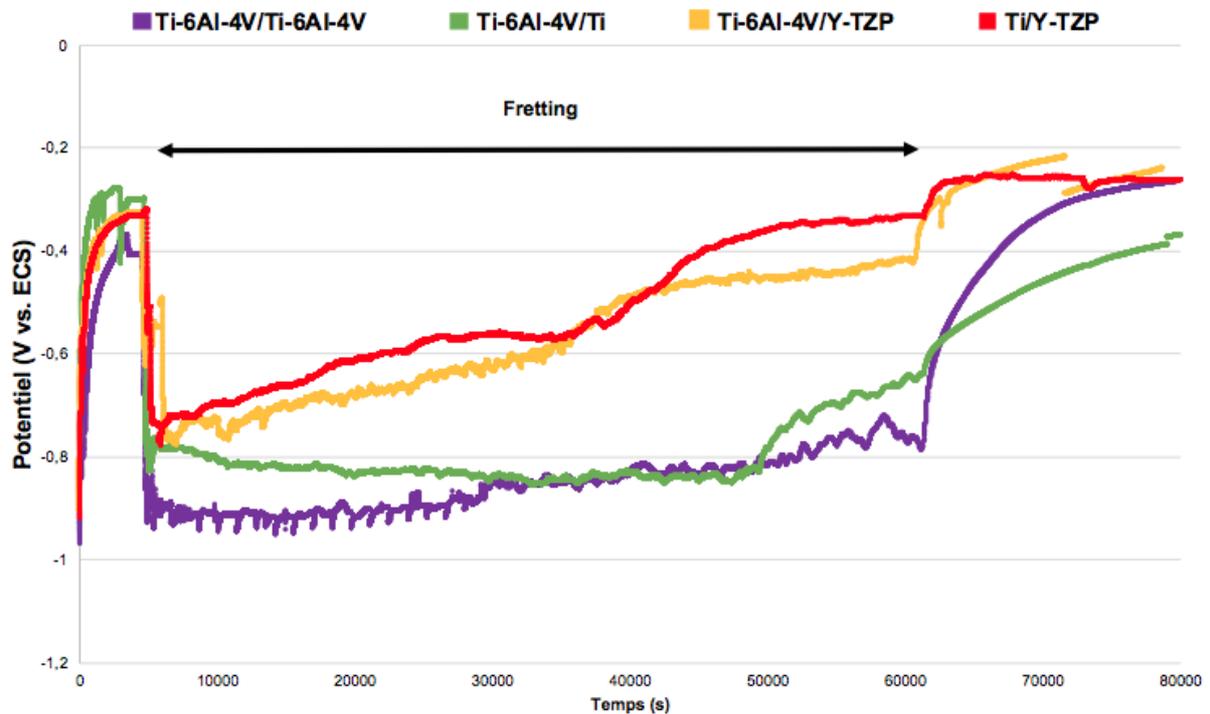
Figure V-1 Évolution des potentiels libres de corrosions moyens des différents couples de matériaux étudiés

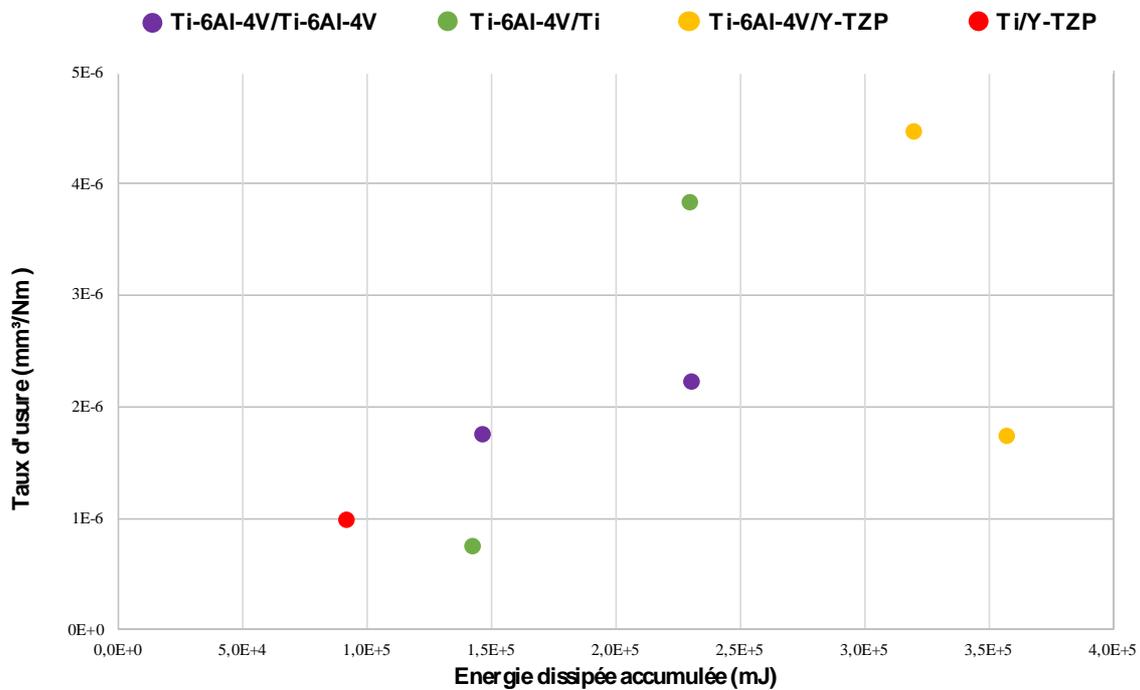
Figure V-12 Taux d'usure en fonction des énergies dissipées accumulées des différents couples étudiés

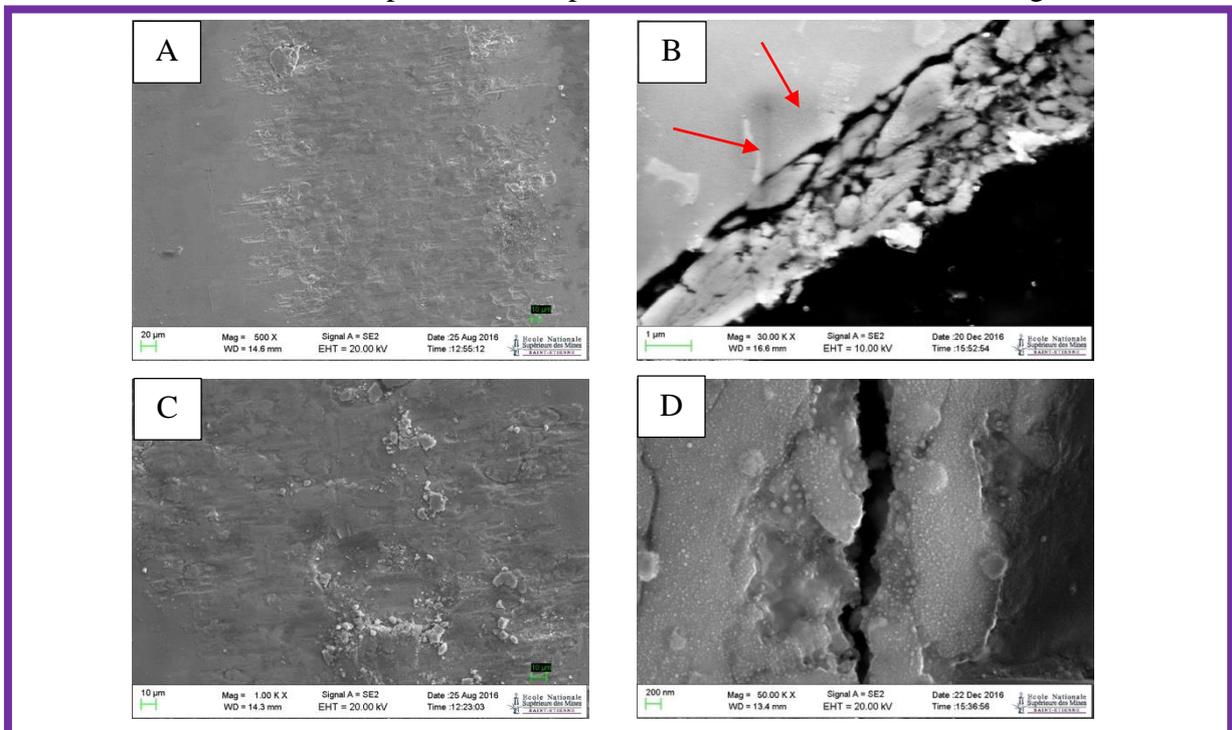
Figure V-13 Imagerie de la zone usée au MEB : A : Aspect général de la zone endommagée ; B : TTS ; C : présence de fissure dans la zone endommagée ; D : Fissure dans la zone de frottement

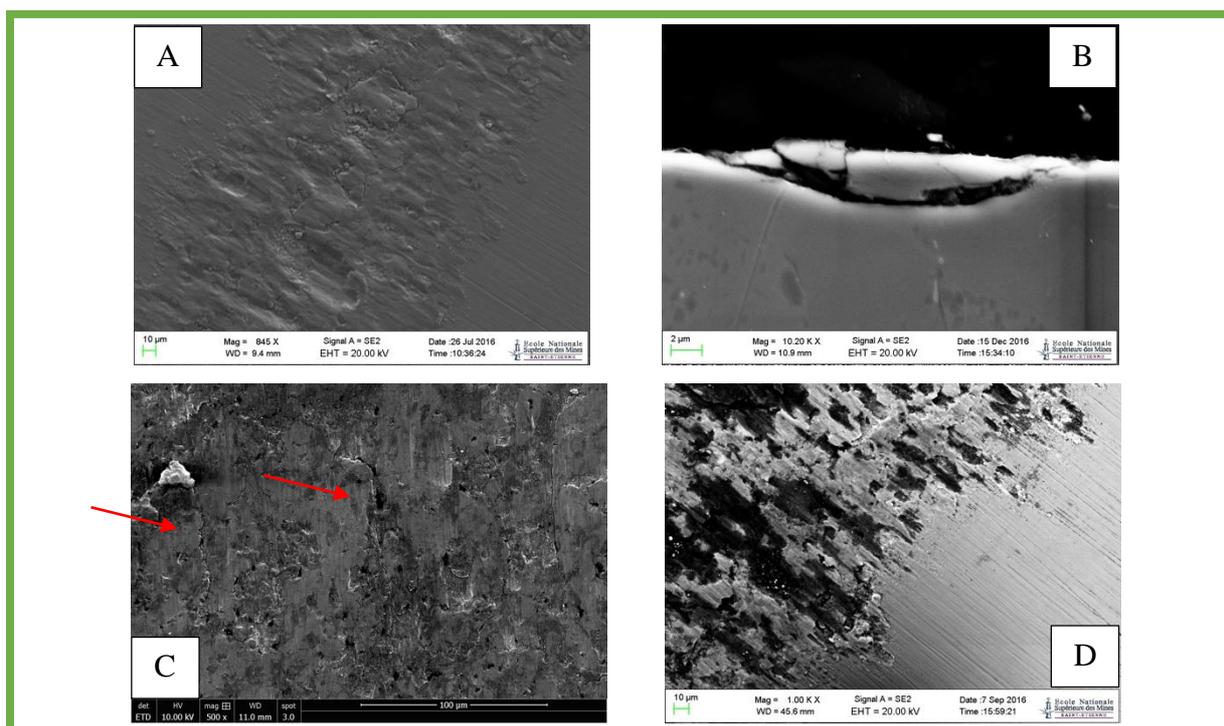
Figure V-14 Imagerie de la zone usée au MEB : A : Aspect général de la zone endommagée sur Ti-6Al-4V ; B : TTS sur Ti ; C : présence de fissures dans la zone endommagée sur Ti-6Al-4V ; D : Bordure externe de la zone endommagée sur Ti

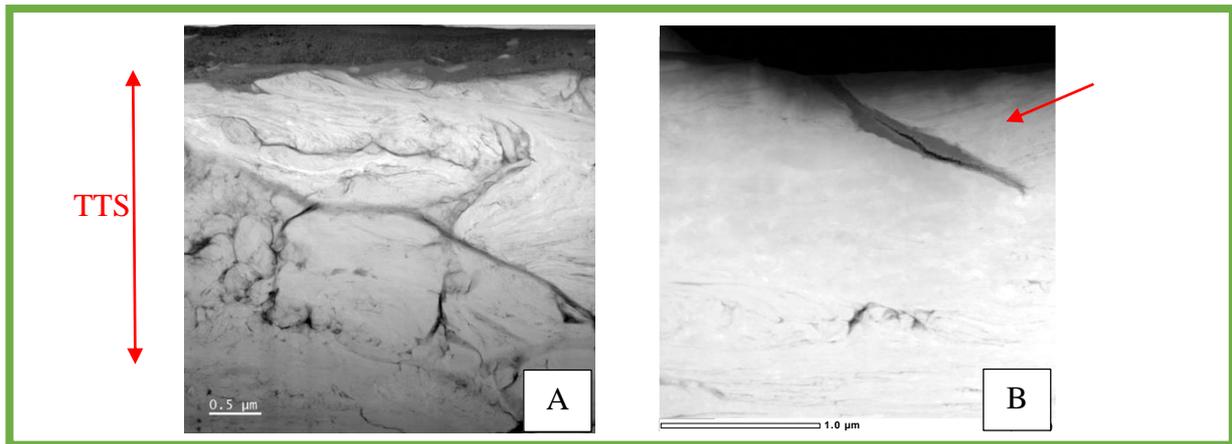
Figure V-15 Image STEM-HAADF dans la zone endommagée : A : Ti-6Al-4V ; B : Ti

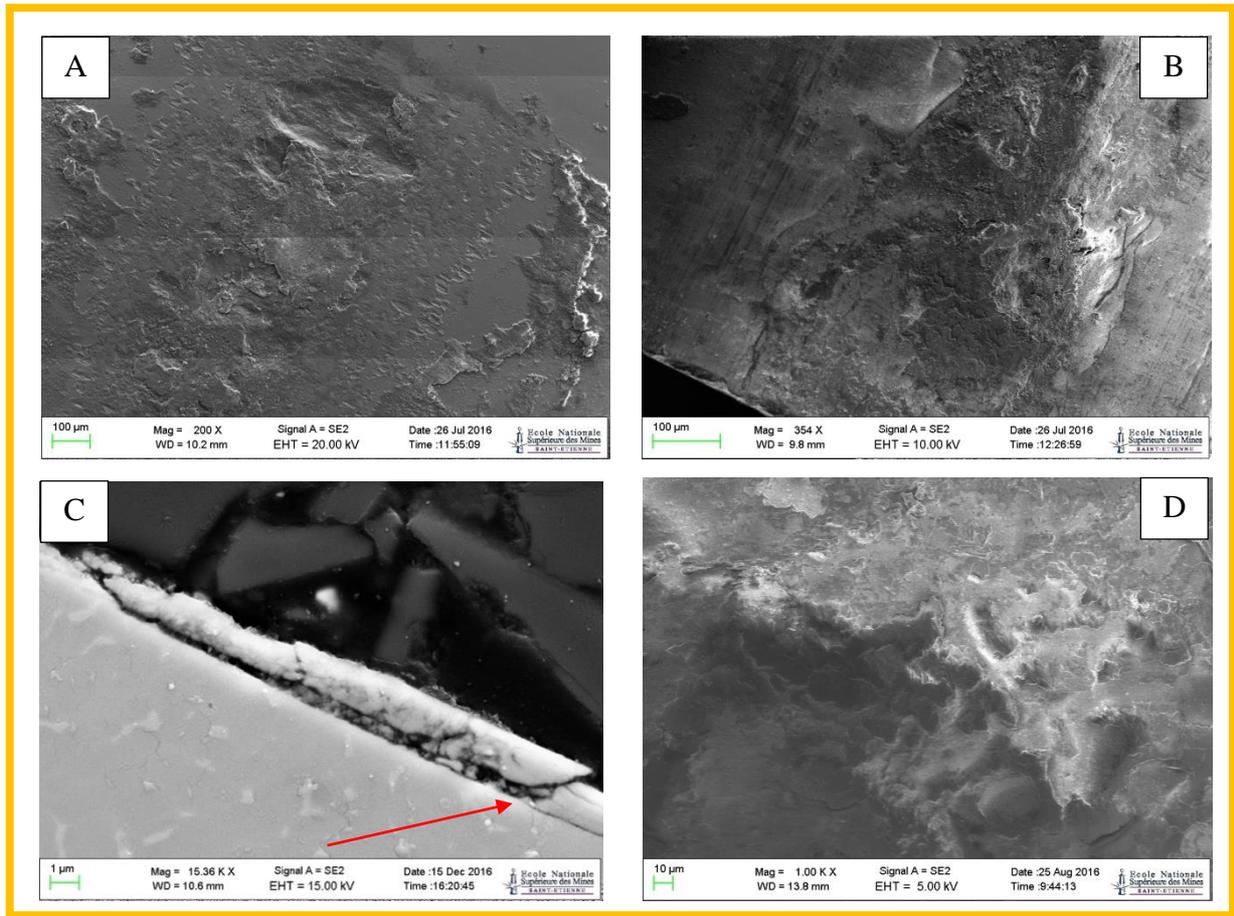
Figure V-16 Imagerie de la zone usée au MEB : A : Aspect général de la zone endommagée sur Ti-6Al-4V ; B : Aspect général de la zone endommagée sur Y-TZP ; C : TTS sur Ti-6Al-4V ; D : Zone endommagée sur Y-TZP

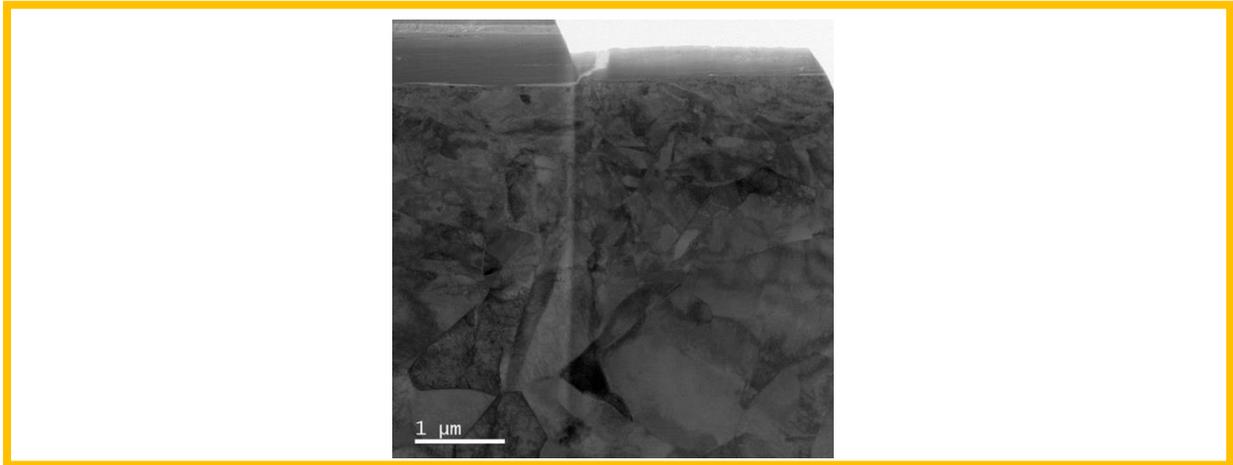
Figure V-17 Imagerie STEM -BF dans la zone endommagée sur un échantillon Ti-6Al-4V

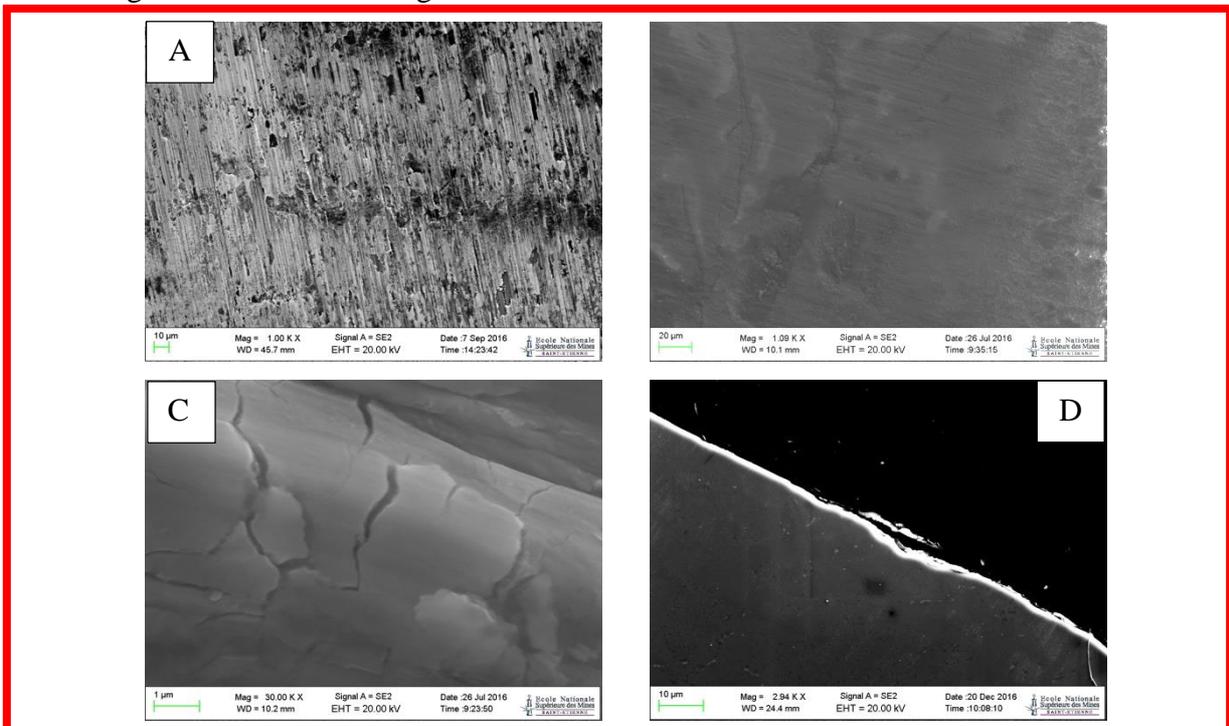
Figure V-18 Imagerie de la zone usée au MEB : A : Aspect général de la zone endommagée sur Ti ; B : Aspect général de la zone endommagée sur Y-TZP ; C : Présence de fissures sur Ti ; D : Zone endommagée sur Ti

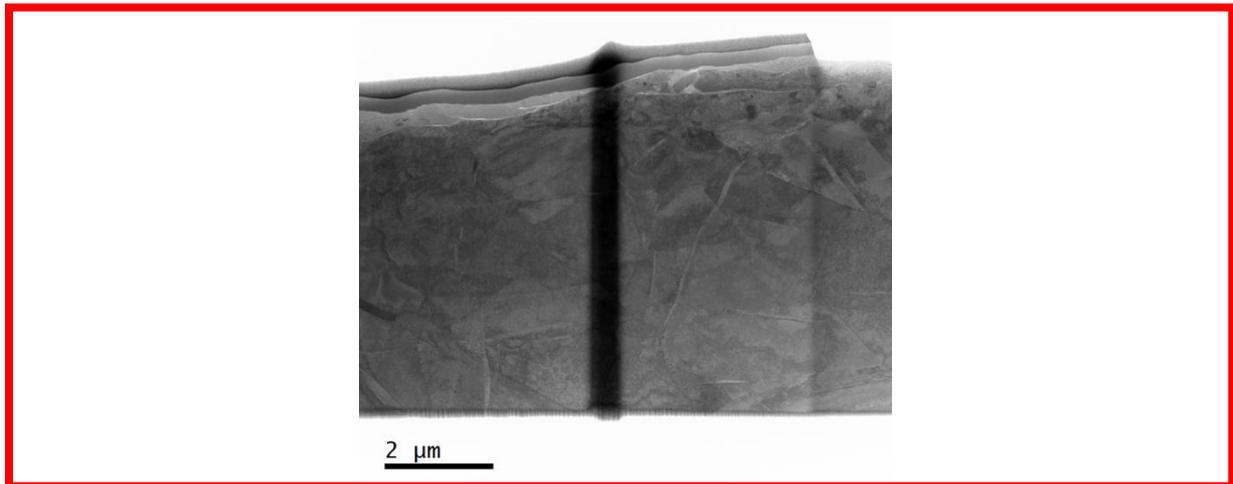
Figure V-19 Imagerie STEM -BF dans la zone usée sur un échantillon Ti

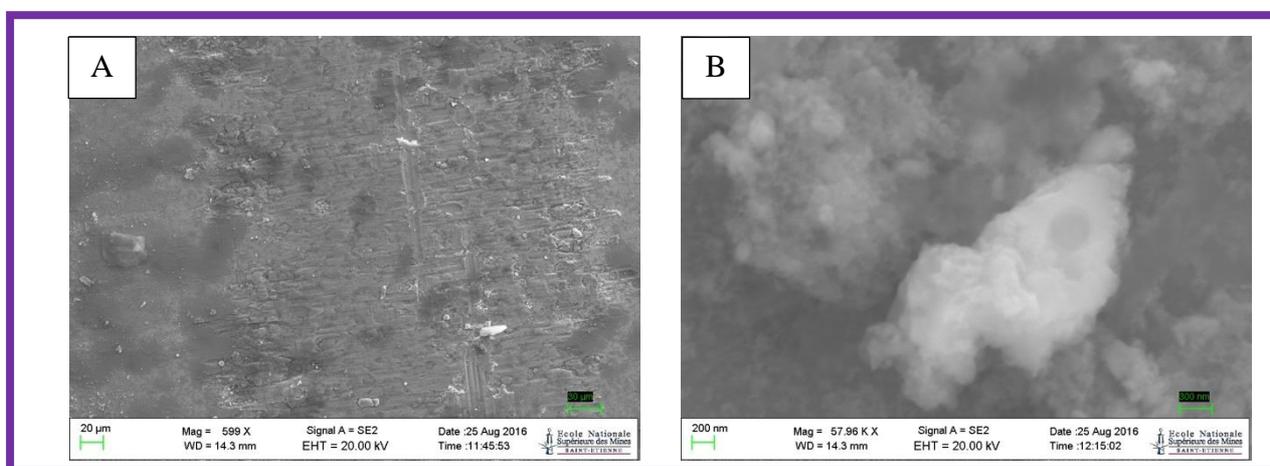
Figure V-20 Imagerie MEB des débris pour le couple Ti-6Al-4V/Ti-6Al-4V retrouvés dans la zone endommagée :A : Disparité des débris, B : Débris

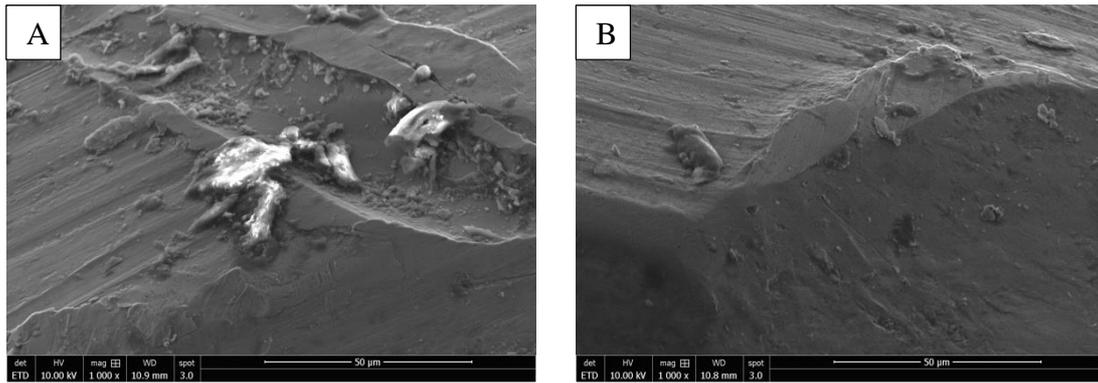
Figure V-24 Images MEB de débris retrouvés sur le col implantaire lors des expérimentations de serrage/desserrage : A : groupe S25 à 30 serrages ; B : groupe S15 à 30 serrages

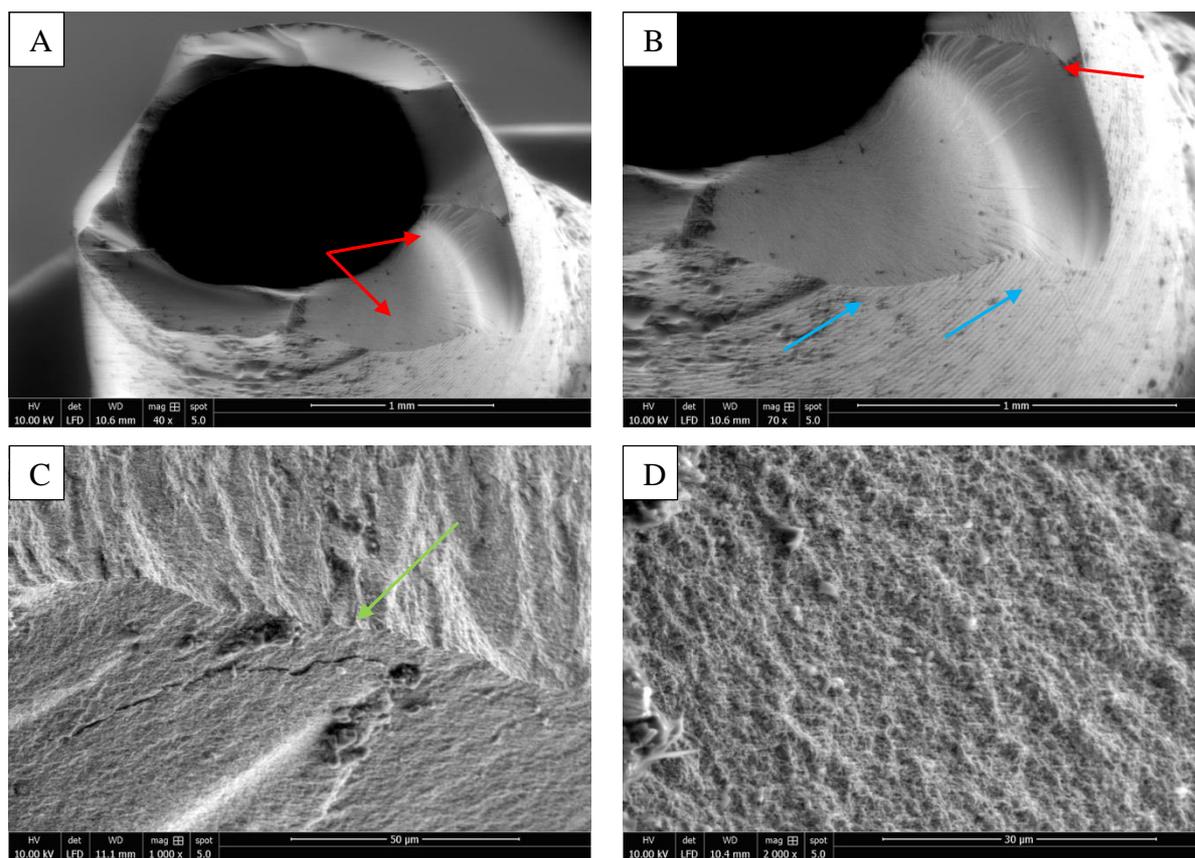
Figure V-25 Images MEB d'un pilier en zircone fracturé après un mois de mise en service : A : Faciès de rupture ; B : Zone de sur-contraintes ; C : Présence de fissure ; D : Trait de fracture

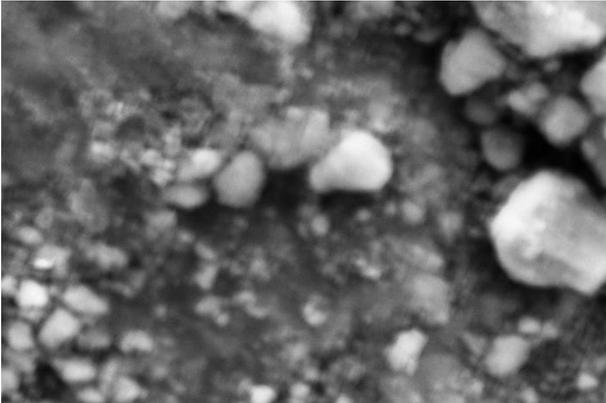
<p>1 µm Mag = 20.00 K X Signal A = SE2 Date :26 Jul 2016 WD = 9.5 mm EHT = 15.00 kV Time :11:01:18</p>

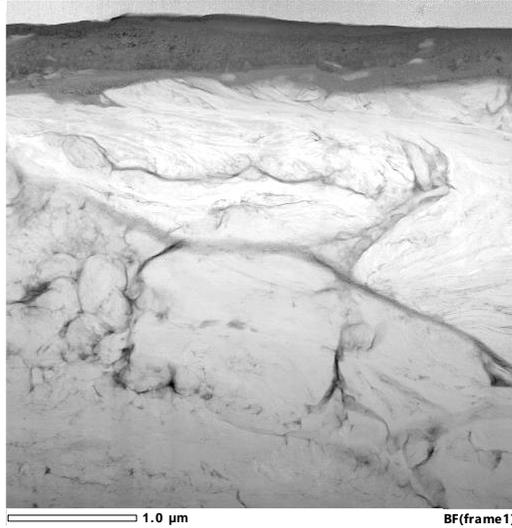
Ti-6Al-4V - cartographie

Annexe V - VIII Analyses MET Ti-6Al-4V/Ti

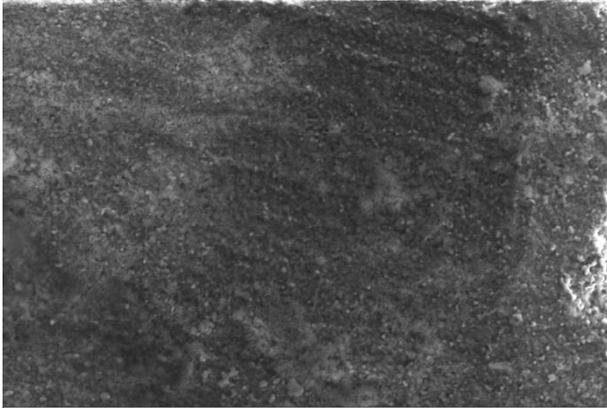
<p>10 µm Mag = 3.00 K X Signal A = SE2 Date :26 Jul 2016 WD = 10.2 mm EHT = 20.00 kV Time :9:32:26</p> <p>Ecole Nationale Supérieure des Mines SAINT-ETIENNE</p>
Particules	<p>Particule de Titane</p>

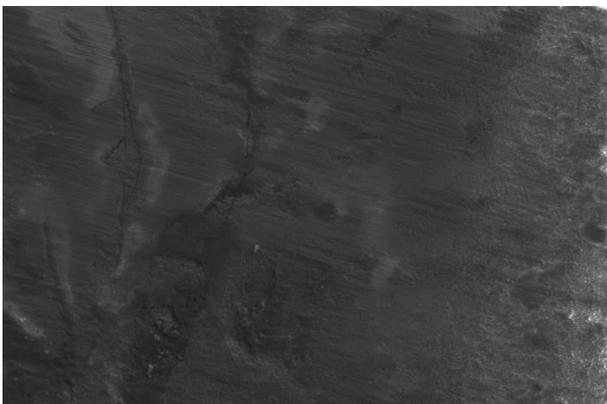
<p>20 µm Mag = 1.09 K X Signal A = SE2 Date :26 Jul 2016 WD = 10.1 mm EHT = 20.00 kV Time :9:35:15</p> <p>Ecole Nationale Supérieure des Mines SAINT-ETIENNE</p>

Essai 2		
	Ti (RO3)	Y-TZP (Zi7)
Zone usée

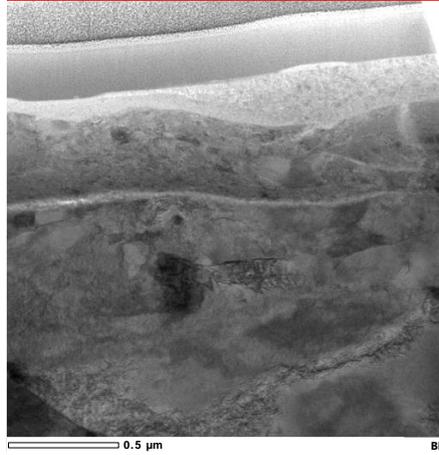
Titane pur - cartographie

Annexe V - XII Analyses MET Ti/Y-TZP
