# Étude expérimentale des interactions aube-abradable à très grandes vitesses : influence du matériau et de sa microstructure

Julien Vincent. Étude expérimentale des interactions aube-abradable à très grandes vitesses : influence du matériau et de sa microstructure. Science des matériaux [cond-mat.mtrl-sci]. Université de Lorraine, 2015. Français. NNT : 2015LORR0334 . tel-02331829

**ÉTUDE EXPÉRIMENTALE DES INTERACTIONS AUBE-ABRADABLE  
À TRÈS GRANDES VITESSES : INFLUENCE DU MATÉRIAU ET DE  
SA MICROSTRUCTURE**

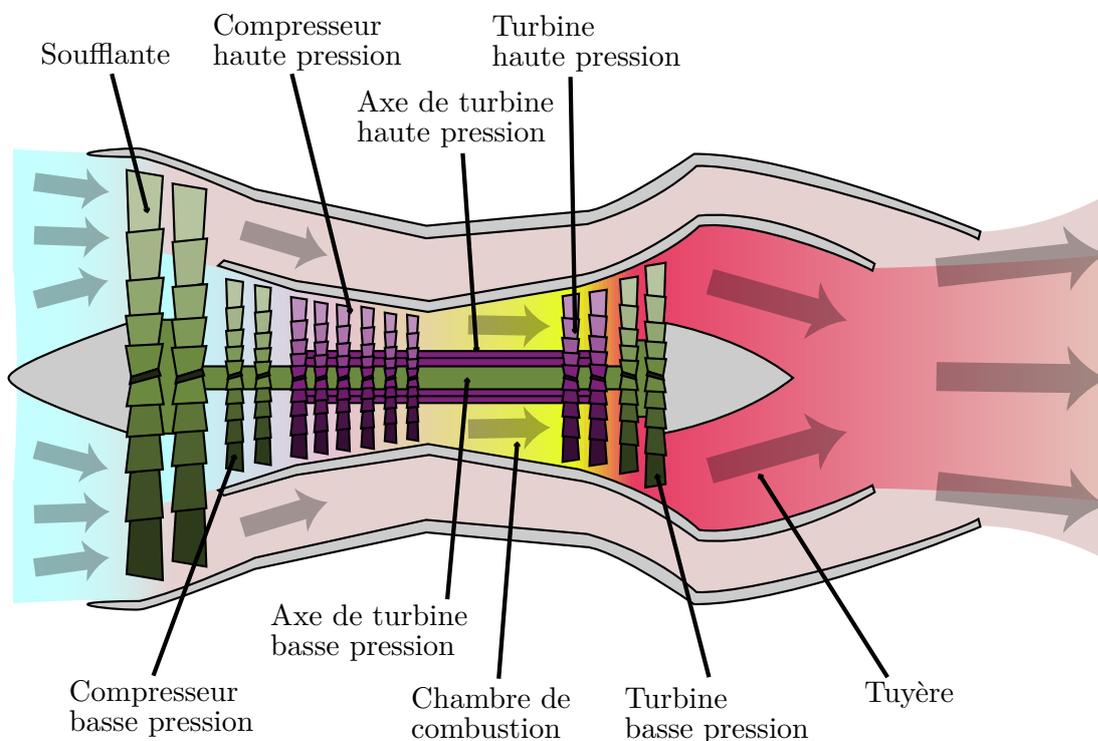
FIGURE 1.1 – Schéma de principe d'un turbocompresseur double flux [Cuny 2012]

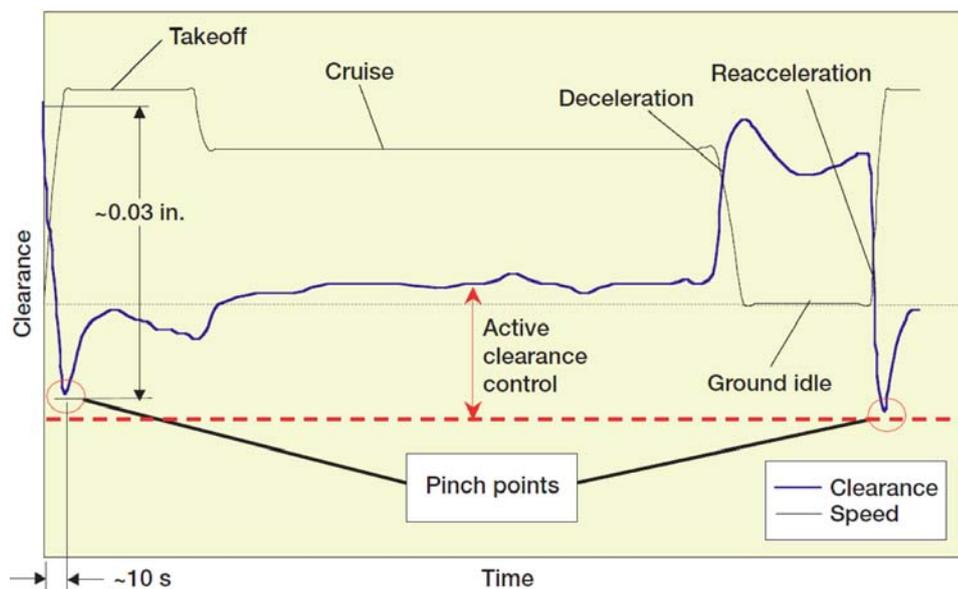
FIGURE 1.2 – Évolution du jeu radial aube-carter d'une turbine haute pression durant les différentes phases de vol [Hendricks *et al.* 2004]

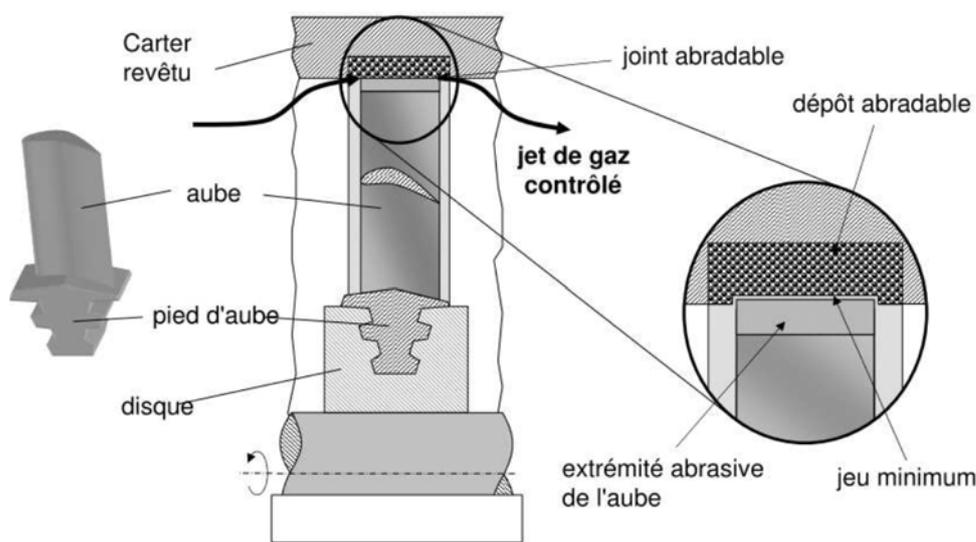
FIGURE 1.3 – Localisation du joint abrasable sur le carter moteur [Baiz 2011]

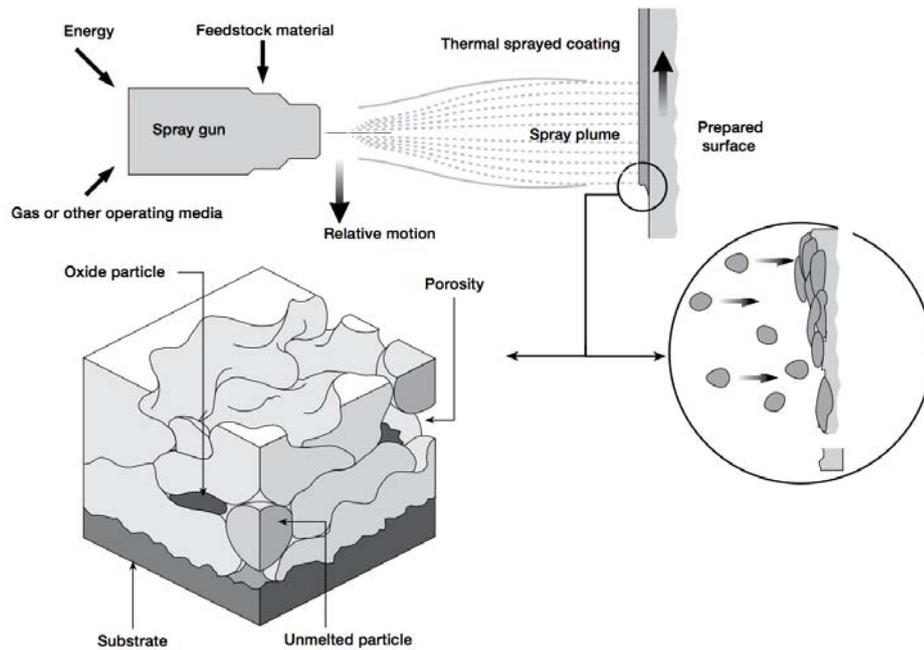
FIGURE 1.5 – Projection thermique, Metco [2011]

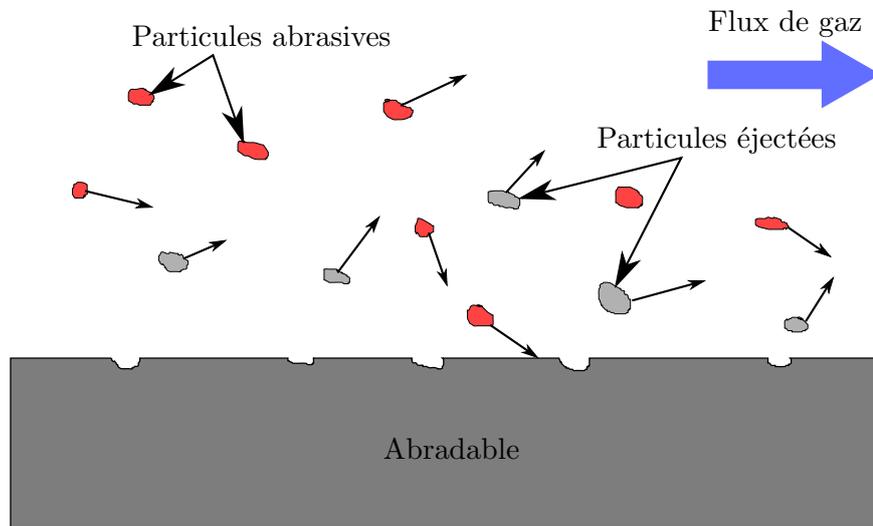
FIGURE 1.6 – Usure du joint abradable par érosion

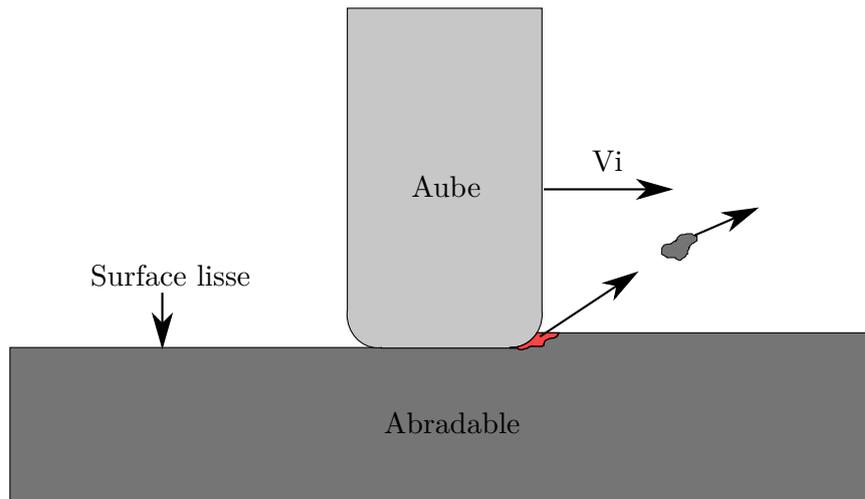
FIGURE 1.7 – Mécanisme de coupe de l’abradable par l’aube

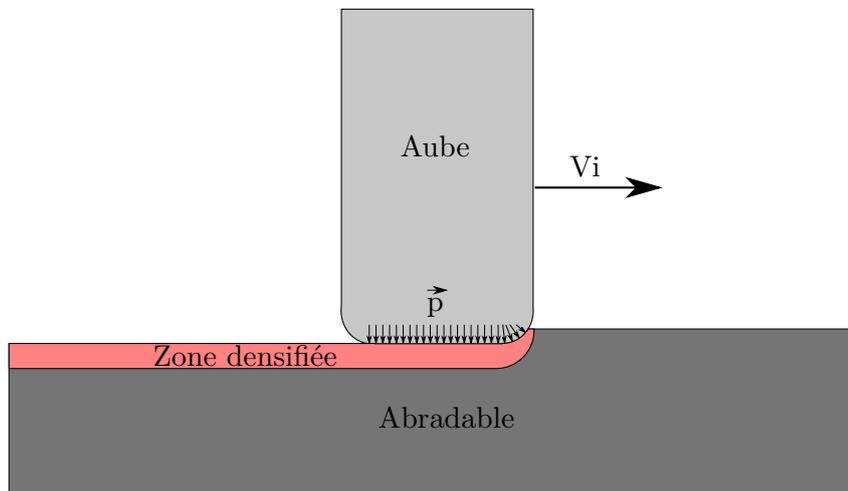
FIGURE 1.8 – Mécanisme de densification du revêtement abradable

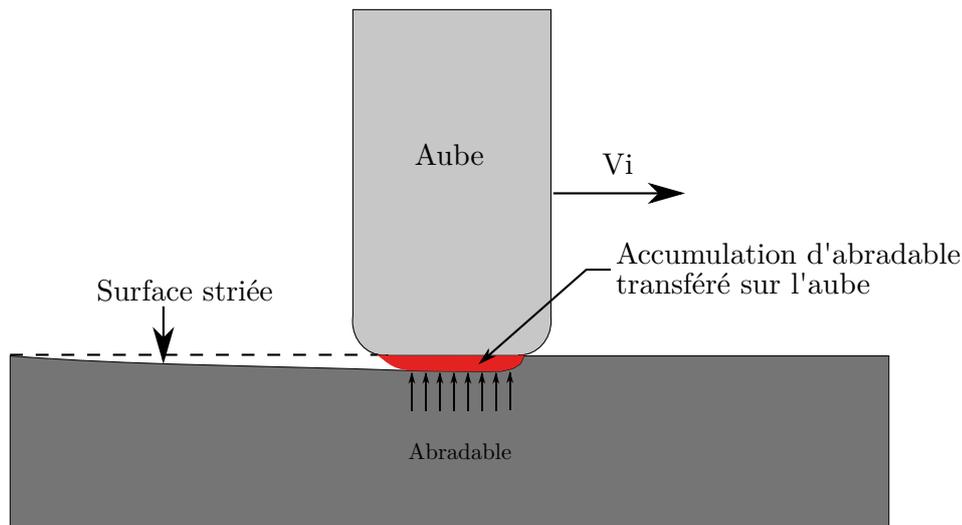
FIGURE 1.9 – Transfert adhésif du revêtement abrasif sur l’aube

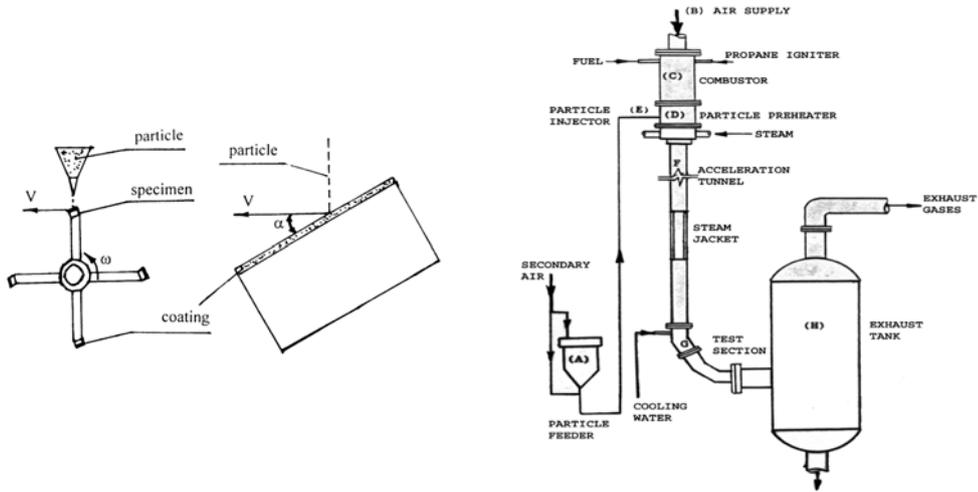
(a) Maozhong [Maozhong *et al.* 2002] (b) Hamed et Tabakoff [Hamed et Tabakoff 2006]

Maozhong *et al.* [2002] ont ainsi montré que l'érosion est maximale lorsque l'angle d'impact est de  $60^\circ$  (fig. 1.12). De plus, lorsque l'angle d'incidence est de  $30^\circ$  de la microcoupe de l'abradable est observée. Ces essais mettent en évidence une influence de la microstructure et de la dureté du matériau sur la résistance à l'érosion du revêtement. Il a été noté que, le taux d'érosion  $E$  pour un angle d'incidence de  $30^\circ$  suit une loi empirique de type  $E = CV^n$  où  $C$  est une constante,  $V$  la vitesse d'impact des particules et  $n$  un coefficient dépendant de l'angle d'incidence.

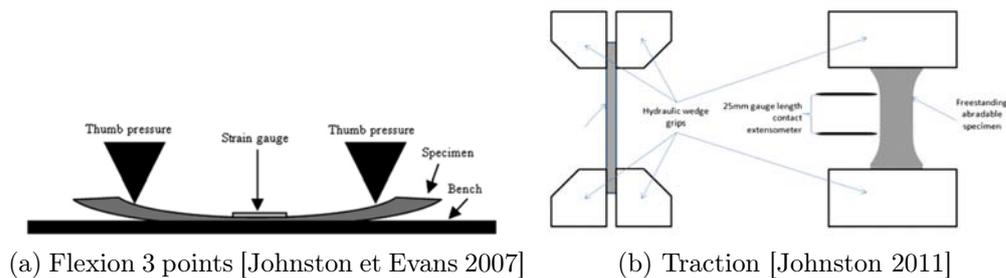
FIGURE 1.13 – Essais réalisés par Johnston et al.

Ils ont pu ainsi réaliser des éprouvettes pour des essais de flexion sur des éprouvettes curvilignes et de traction sur des éprouvettes planes. Les essais réalisés sur ces échantillons ont permis de mesurer le module de Young, la contrainte à la rupture et l'allongement à la rupture correspondant aux abrasables étudiés (AlSi-hBN, NiCrAl-Bentonite-BN, NiCrAl-Bentonite).

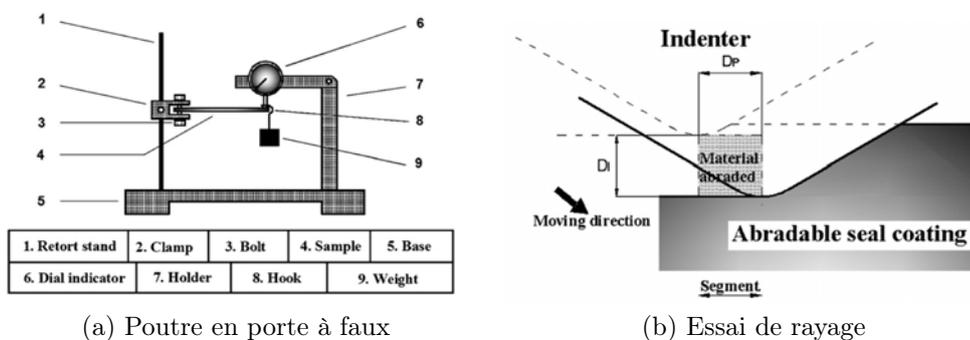
FIGURE 1.14 – Essais réalisés par Ma et Matthews [2009]

Peu d'essais existants permettent d'évaluer l'abrasabilité de tels matériaux. Afin de quantifier plus simplement l'abrasabilité et permettre une comparaison rapide entre plusieurs revêtements, Ma et Matthews [2007] proposent d'utiliser le PAH (Progressive Abrasability Hardness) calculé à partir des mesures réalisées lors d'un essai de rayage. Il s'agit d'essais d'indentation durant lequel un indentateur (de type Rockwell C à  $120^\circ$  dans le cadre de cette étude) pénètre le matériau puis se translate le long d'une droite inclinée à faible vitesse. Le PAH est ensuite défini comme étant la rapport entre l'énergie dissipée lors du mouvement de l'indentateur et le volume d'abrasable utilisé.

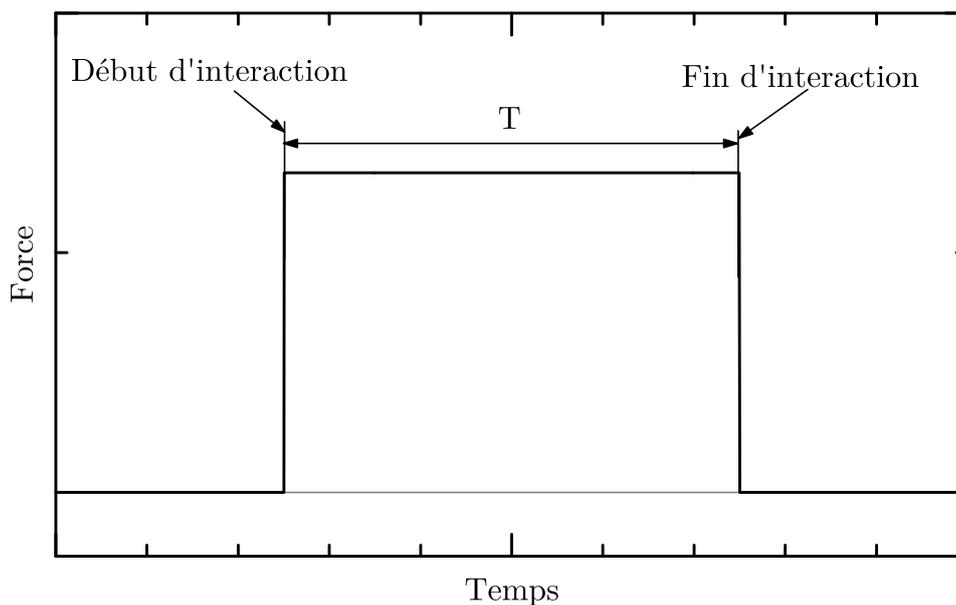
FIGURE 2.1 – Signal d'effort théorique lors d'une interaction à profondeur d'incursion constante

Les interactions étudiées sur le banc du LaBPS sont continues avec des conditions de chargement quasi-instantanées. Si l'on considère un comportement matériau, une profondeur d'incursion et une vitesse d'interaction constants durant l'essai, il peut alors être admis que les signaux d'efforts sont constants durant l'essai. Le signal théoriquement obtenu est alors de forme « carrée ». Le système au repos mesurerait ainsi des efforts nuls avant contact puis lors de l'interaction, un régime stationnaire (valeur d'effort constante) s'établit instantanément pour ensuite chuter brutalement à une valeur nulle dès la fin de l'interaction (fig. 2.1).

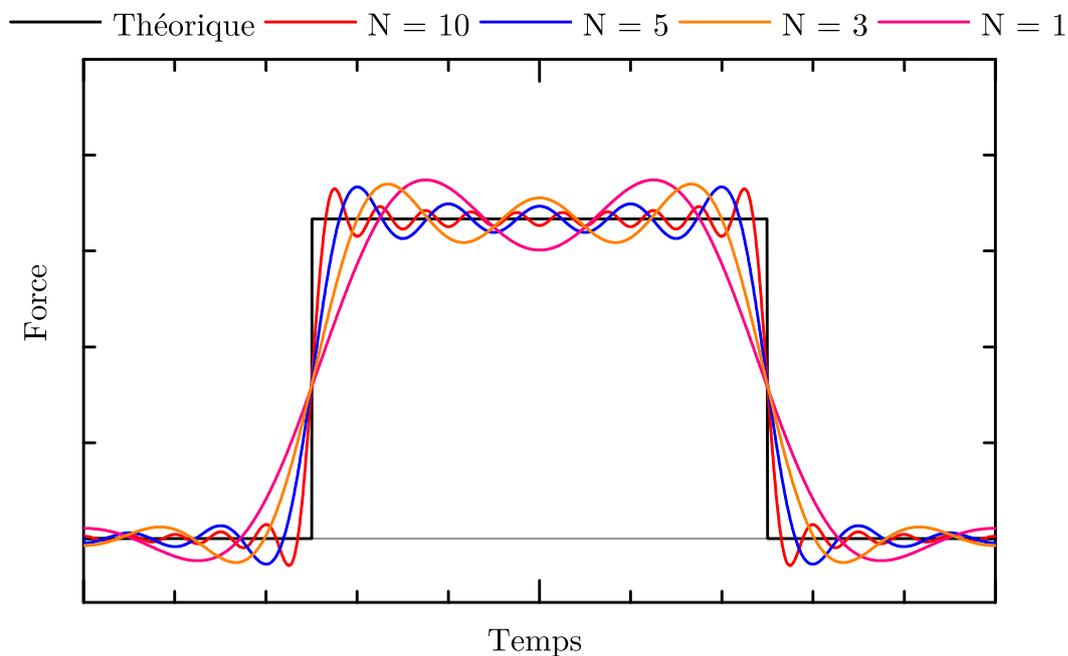
FIGURE 2.2 – Influence du nombre d'oscillations sur les signaux d'effort théoriques

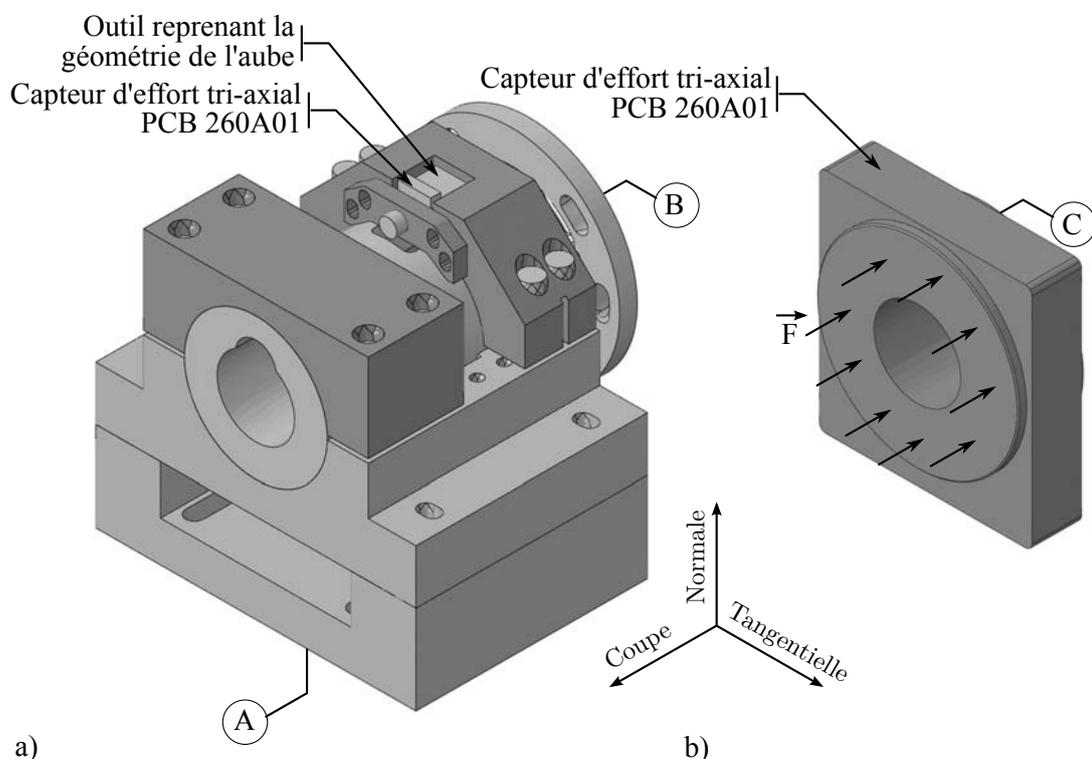
FIGURE 2.6 – Modèle numérique

Le capteur d'effort comporte plusieurs composants constitués de divers matériaux (quartz piézoélectrique, acier, etc...). La composition interne du capteur et les propriétés mécaniques des matériaux étant inconnues, le capteur a alors été modélisé comme étant un solide homogène. Seules les raideurs du capteur dans les différents axes de mesure sont fournies par le constructeur. Un modèle du capteur, soumis à un chargement de compression  $F$  dans l'axe normal (fig. 2.6.b), a alors permis de déterminer les propriétés mécaniques du matériau équivalent permettant de retrouver la raideur constructeur.

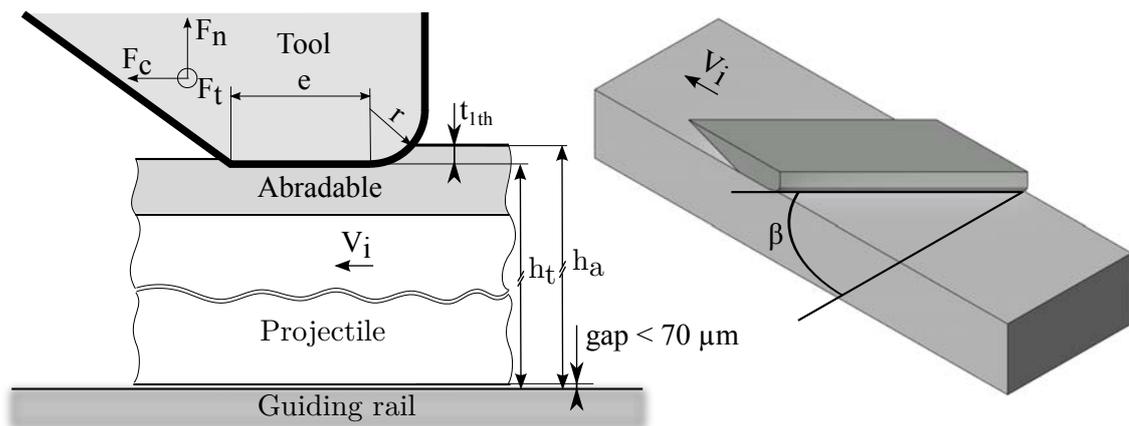
FIGURE 2.9 – Paramètres d'interaction

- conditions d'interaction : vitesse  $V_i$ , profondeur d'incursion théorique  $t_{1th}$
- géométrie de l'arête : rayon d'arête  $r$ , angles de coupe  $\alpha$  et de dépouille  $\gamma$  (non représenté), épaisseur d'arête  $e$
- angle de calage  $\beta$
- couple de matériaux

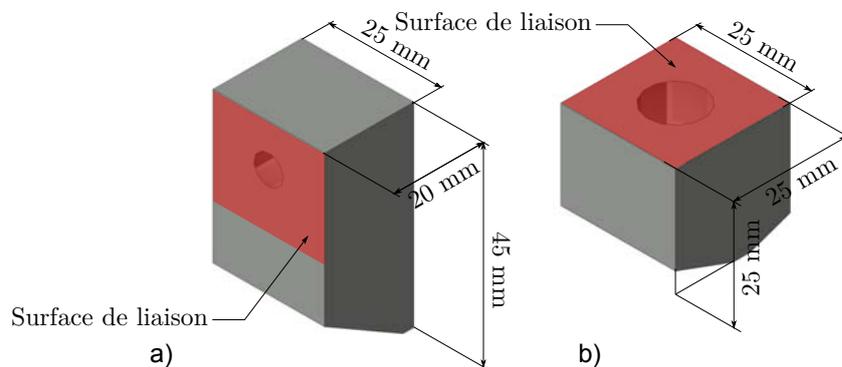
FIGURE 2.13 – Différentes versions de l'outil de coupe  
a) Outil de coupe existant b) Nouvel outil de coupe

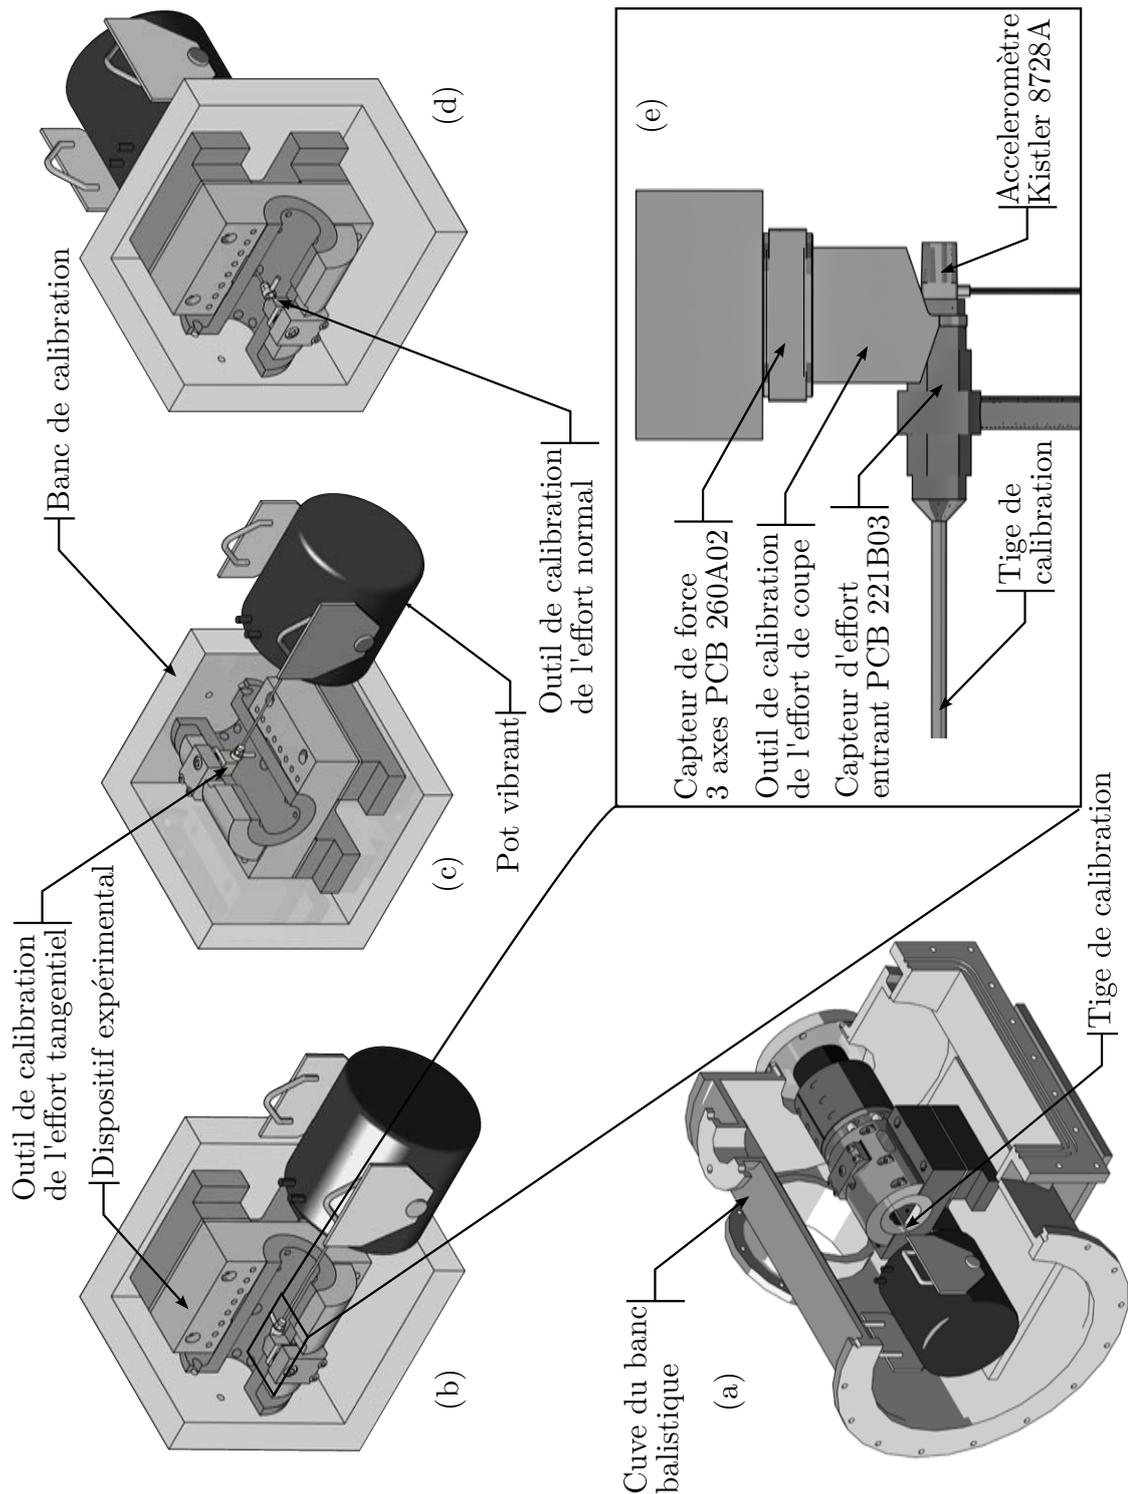
FIGURE 2.17 – Calibration dynamique :  
 a) in-situ de l'effort de coupe b) sur banc externe de l'effort de coupe  
 c) sur banc externe de l'effort tangentiel d) sur banc externe de l'effort normal

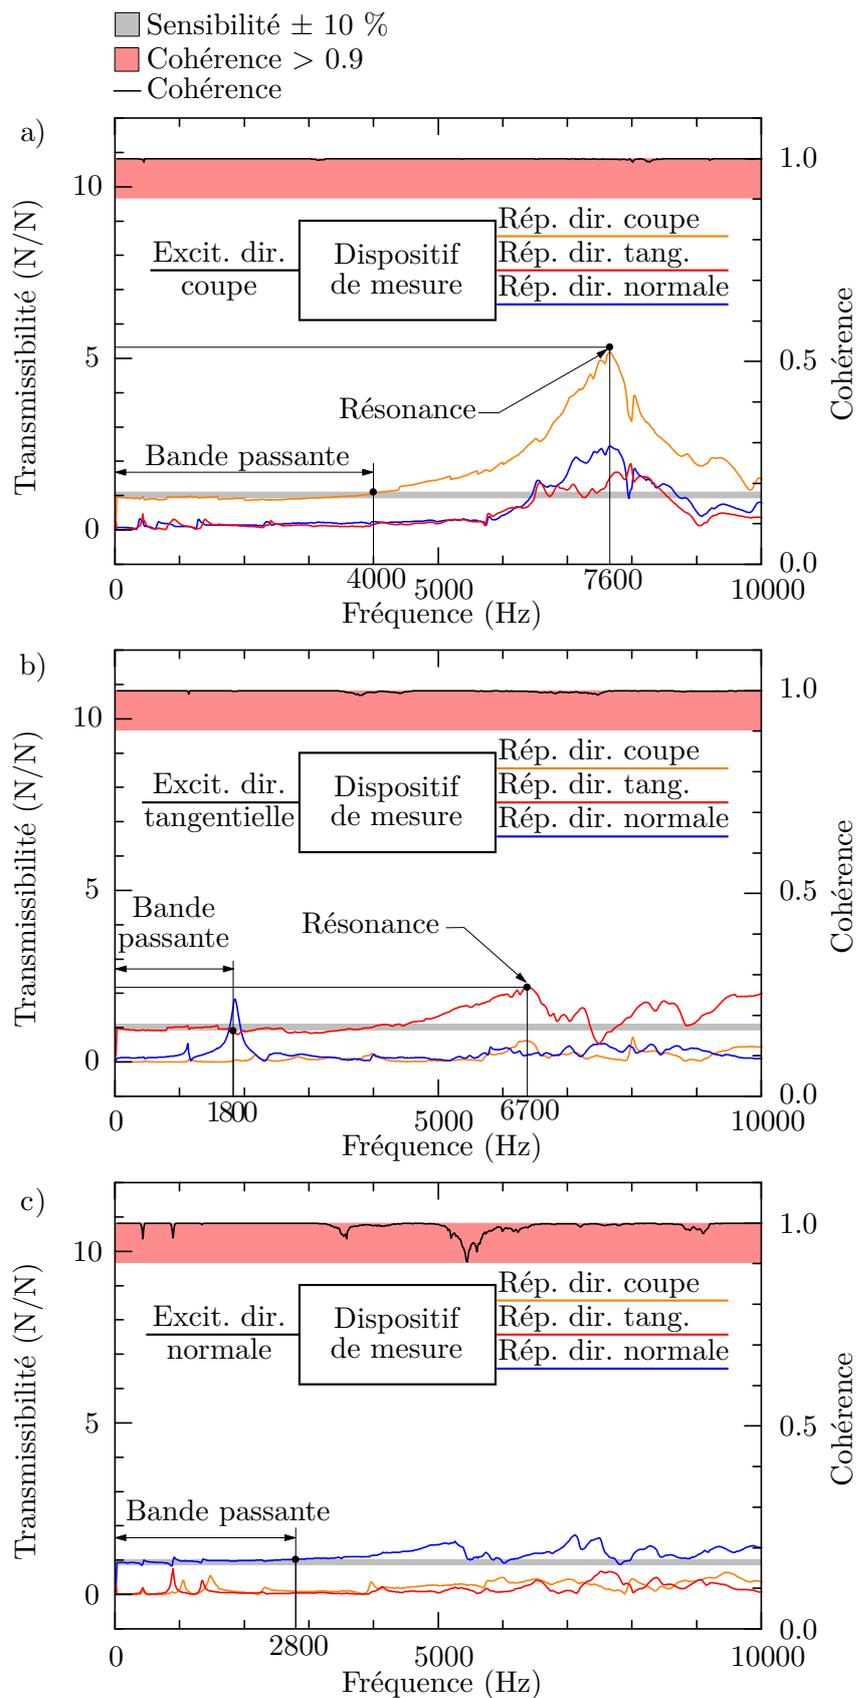
FIGURE 2.18 – Fonctions de Réponse en Fréquence mesurées lors de la calibration

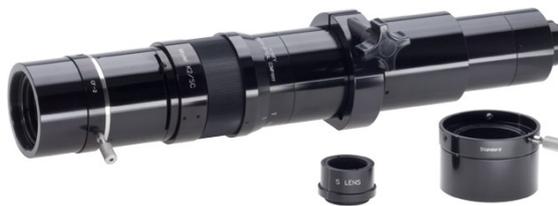
FIGURE 2.19 – Objectif de microscopie longue distance Infinity K2/SC  
Grandissement : X6.6 / Distance de travail : 170 mm

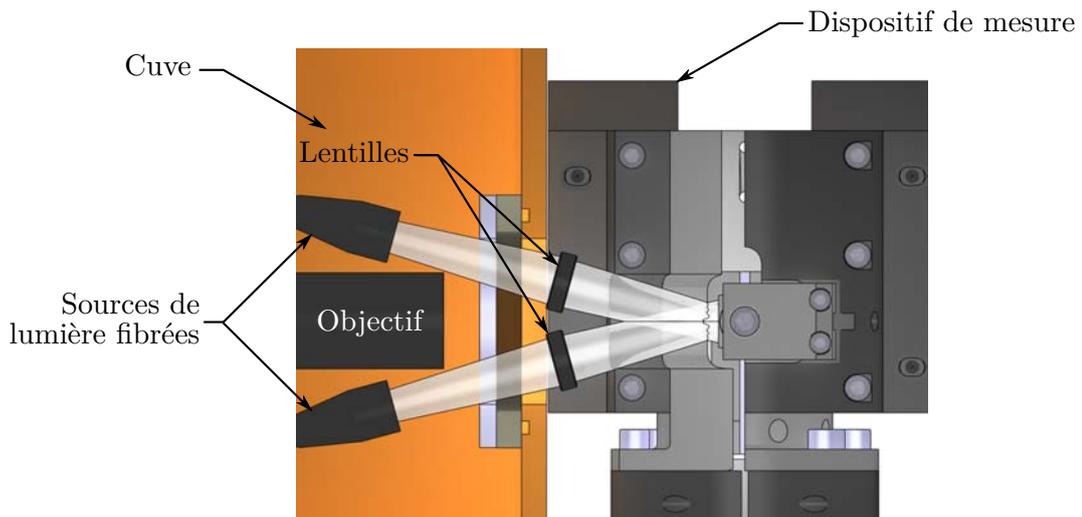
FIGURE 2.20 – Vue en coupe de l'implantation de l'ensemble des composants nécessaire à la visualisation de la coupe

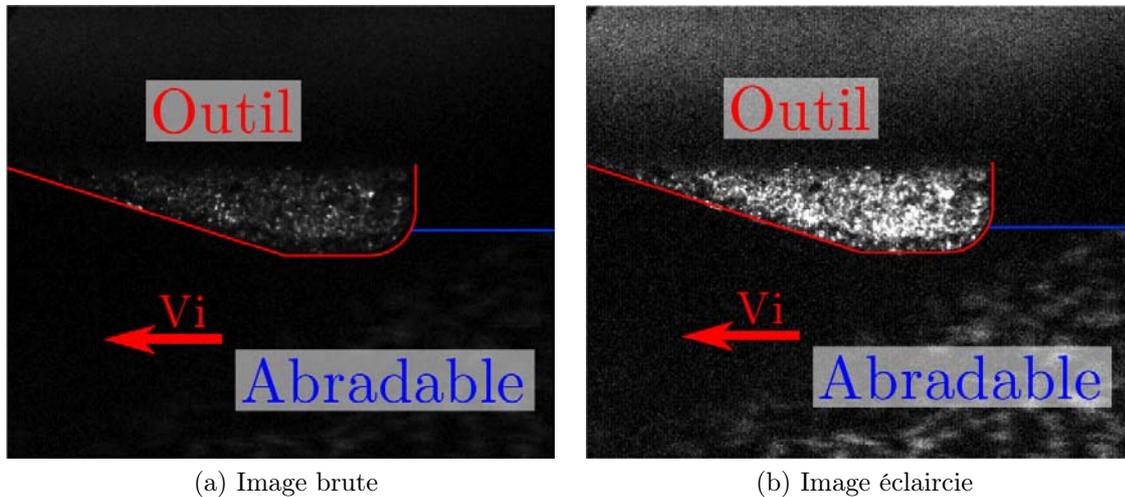
FIGURE 2.22 – Exemple d'images issues d'une vidéo à 500 000 img/s

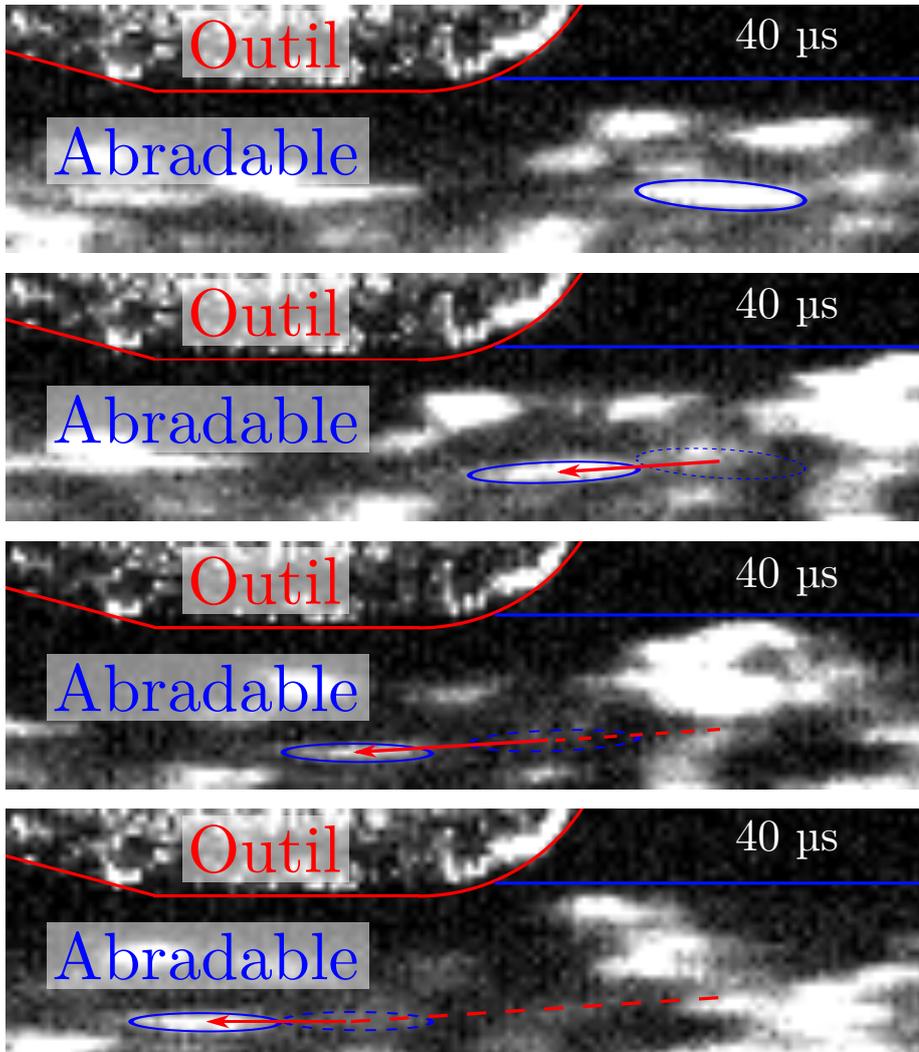
FIGURE 2.25 – Compression de l'abradable au passage de l'outil

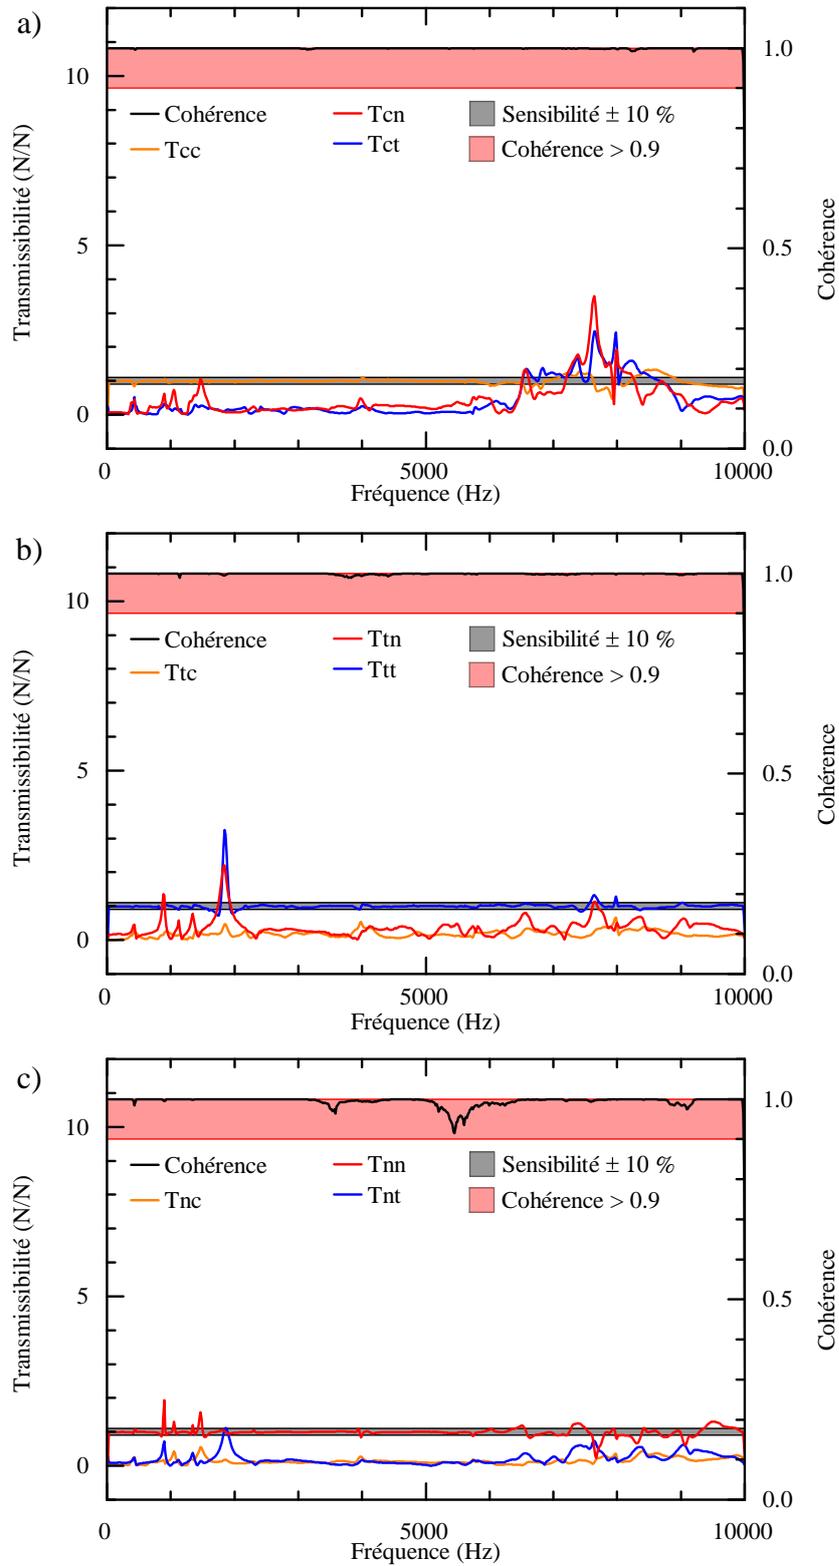
FIGURE 3.1 – Fonctions de réponse en fréquence obtenues après correction des signaux de sortie du dispositif de mesure. a) calibration dans la direction de coupe b) calibration dans la direction tangentielle c) calibration de la direction normale

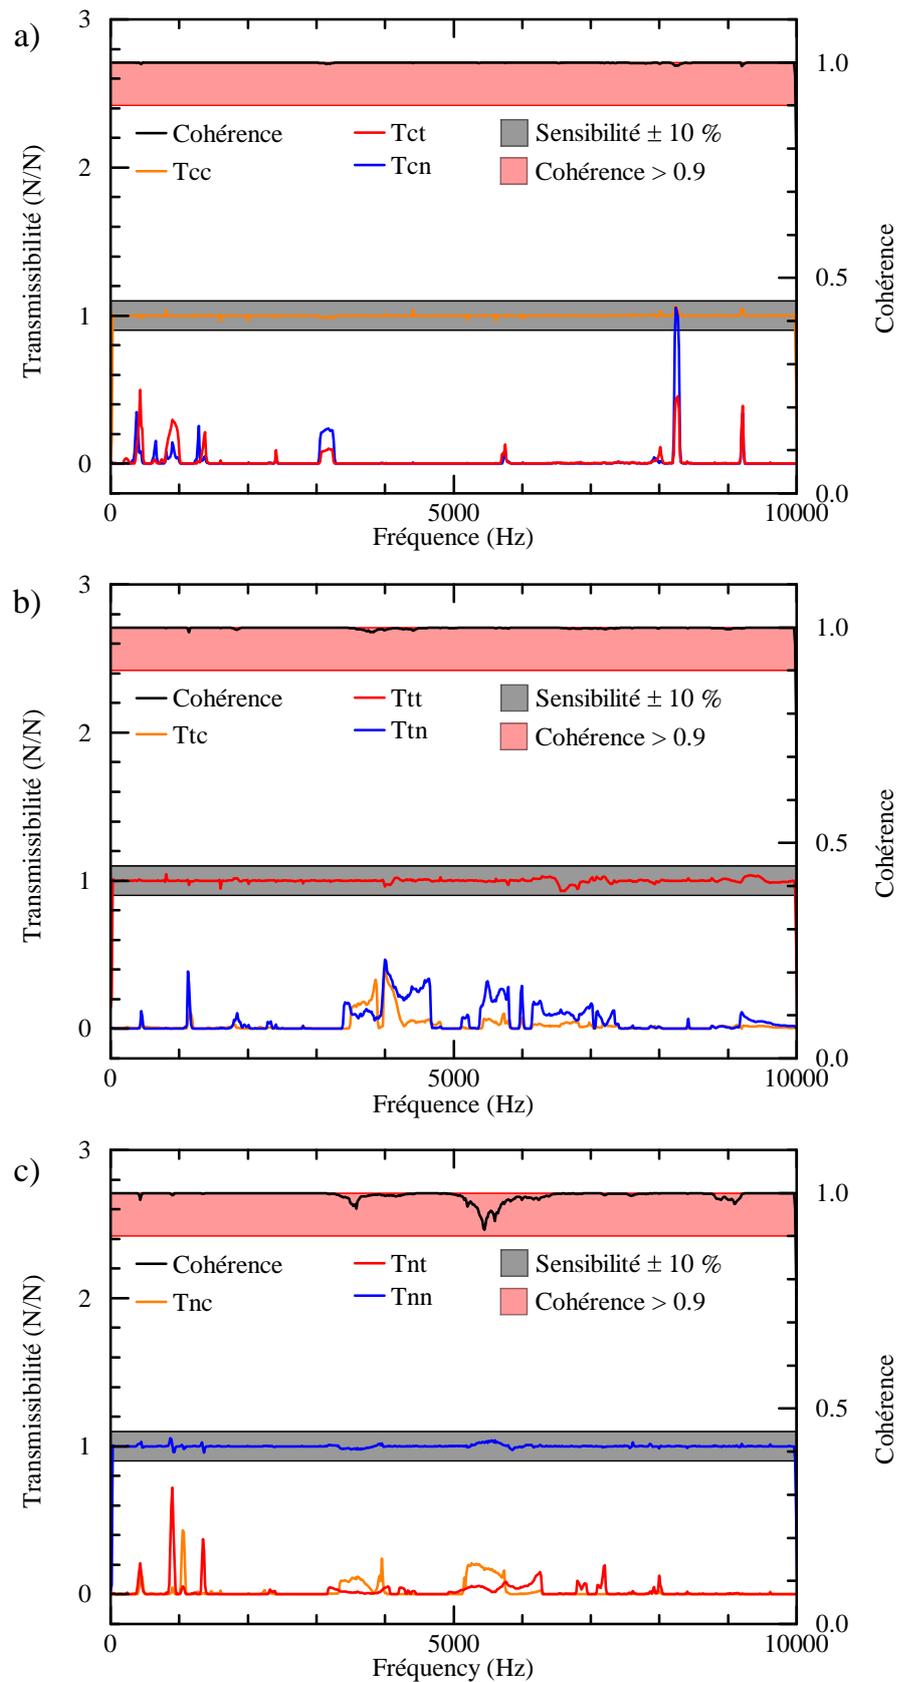
FIGURE 3.3 – Fonctions de réponse en fréquence corrigées en tenant compte des couplages dont la cohérence est supérieure à 0.9. a) calibration dans la direction de coupe b) calibration dans la direction tangentielle c) calibration de la direction normale

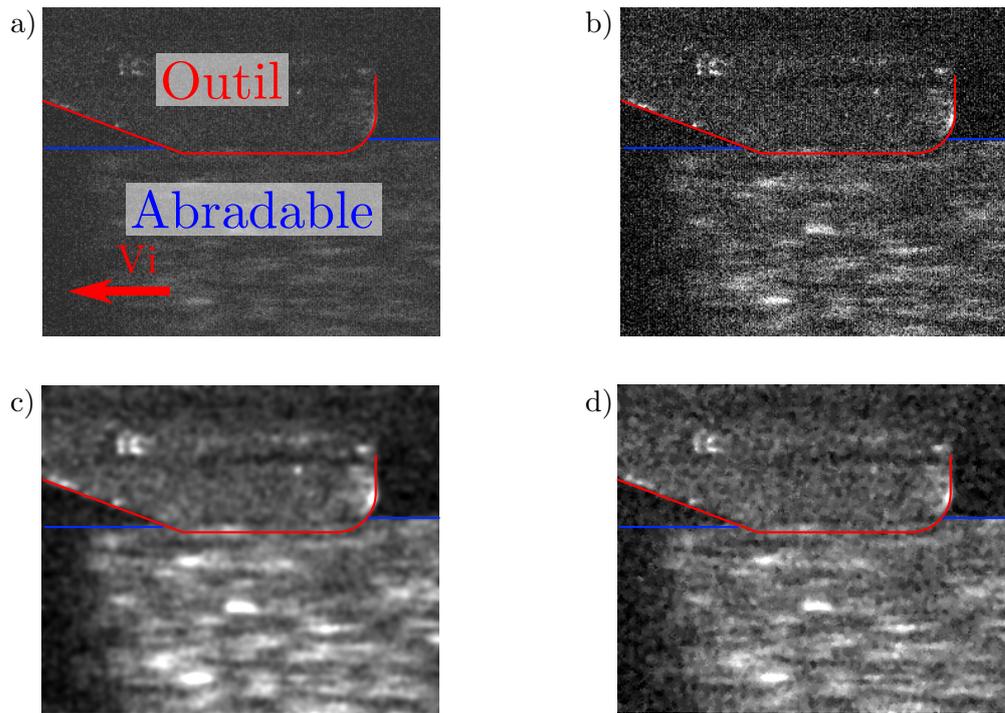
FIGURE 3.7 – Éclaircissement de l'image et filtrage courants  
 a) Image brute b) image éclaircie bruitée c) Image après filtrage Gaussien ( $r=2$ ) d)  
 Image après filtrage médian ( $r=2$ )

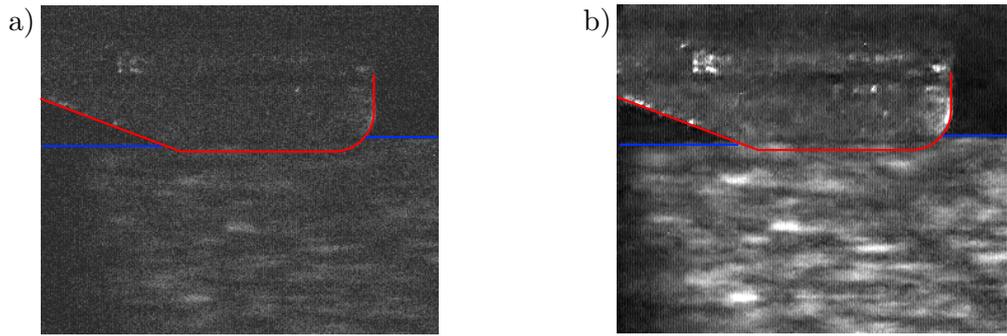
FIGURE 3.8 – Dé-bruitage à l’aide des outils développés par Luisier *et al.* [2010]  
a) image brute b) image dé-bruitée puis éclaircie

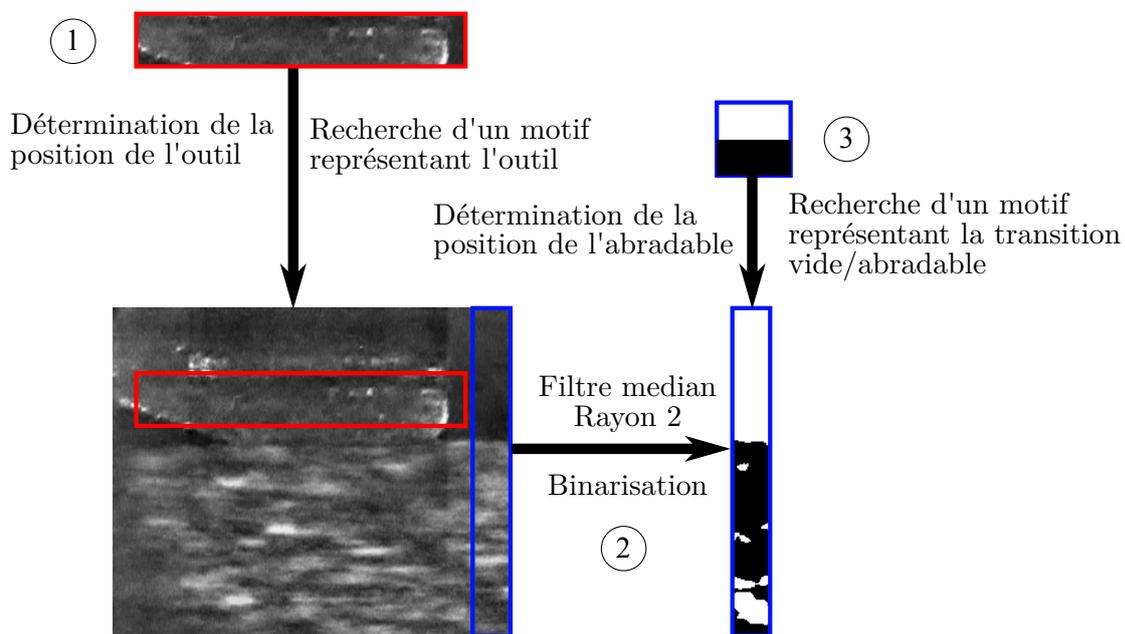
FIGURE 3.10 – Détection de la position de l'outil et de l'abradable

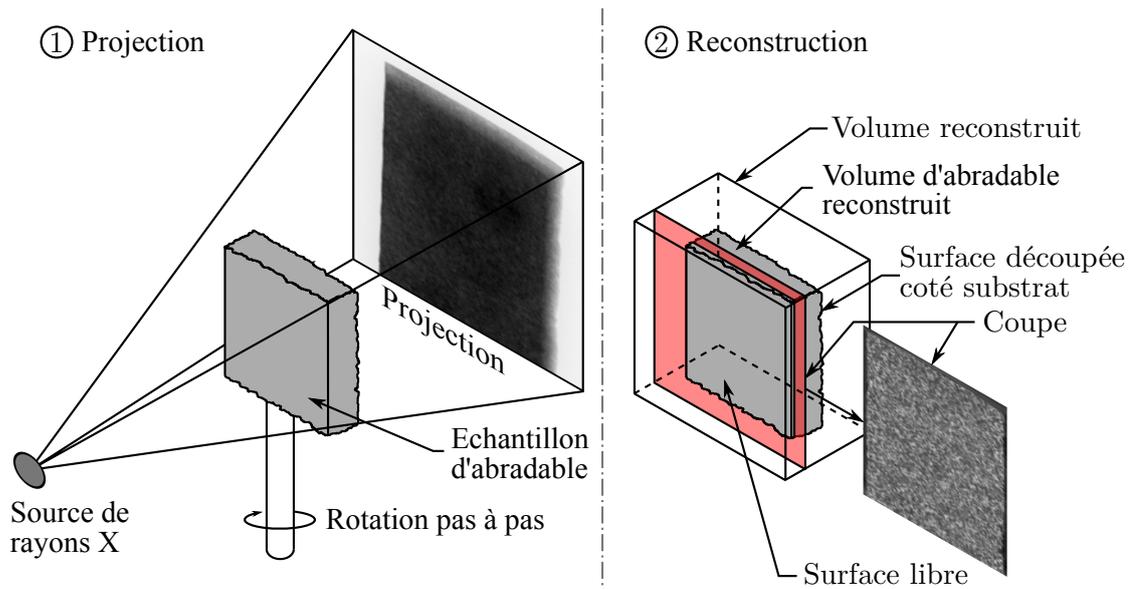
FIGURE 3.12 – Principe de la tomographie à rayons X

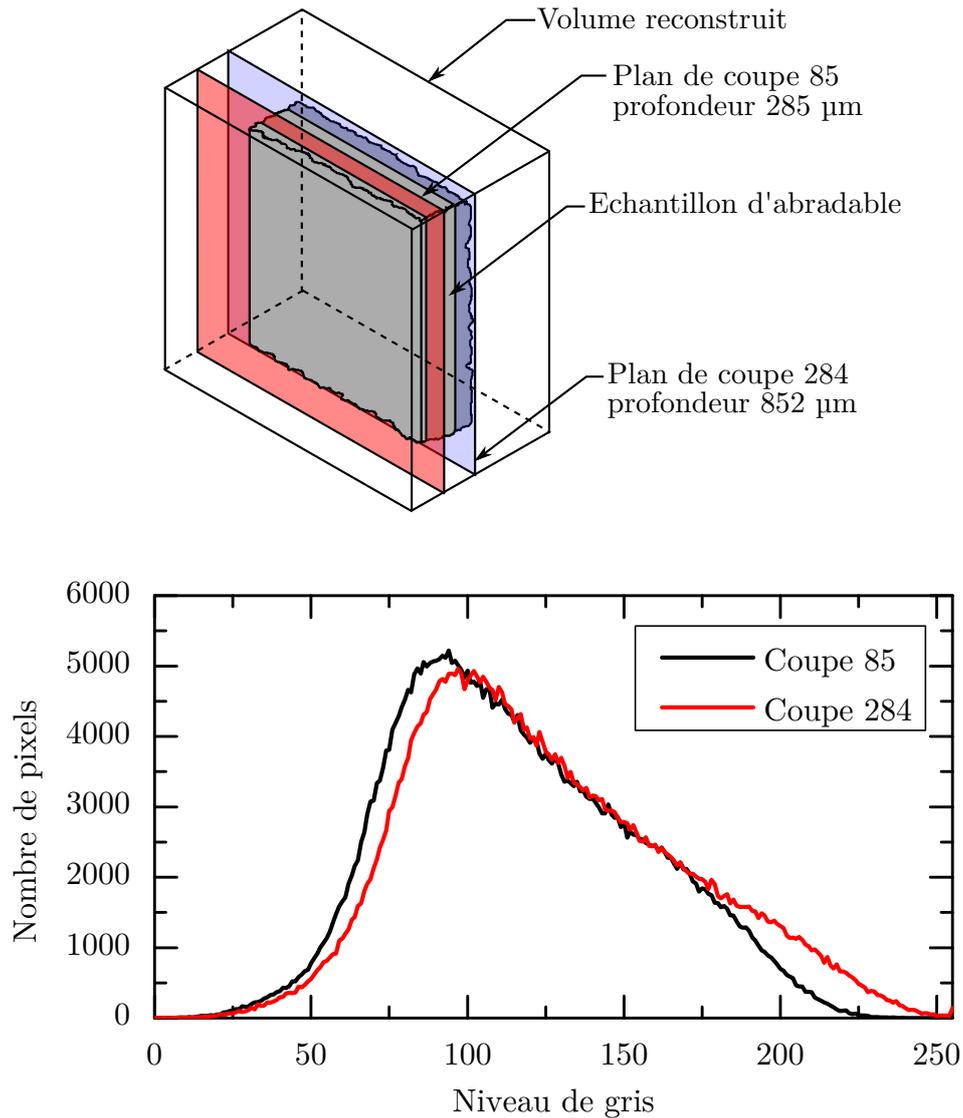
FIGURE 3.15 – Évolution de l’histogramme suivant les coupes de la reconstruction 3D coupe 85 : 255 μm de profondeur, coupe 284 : 852 μm de profondeur

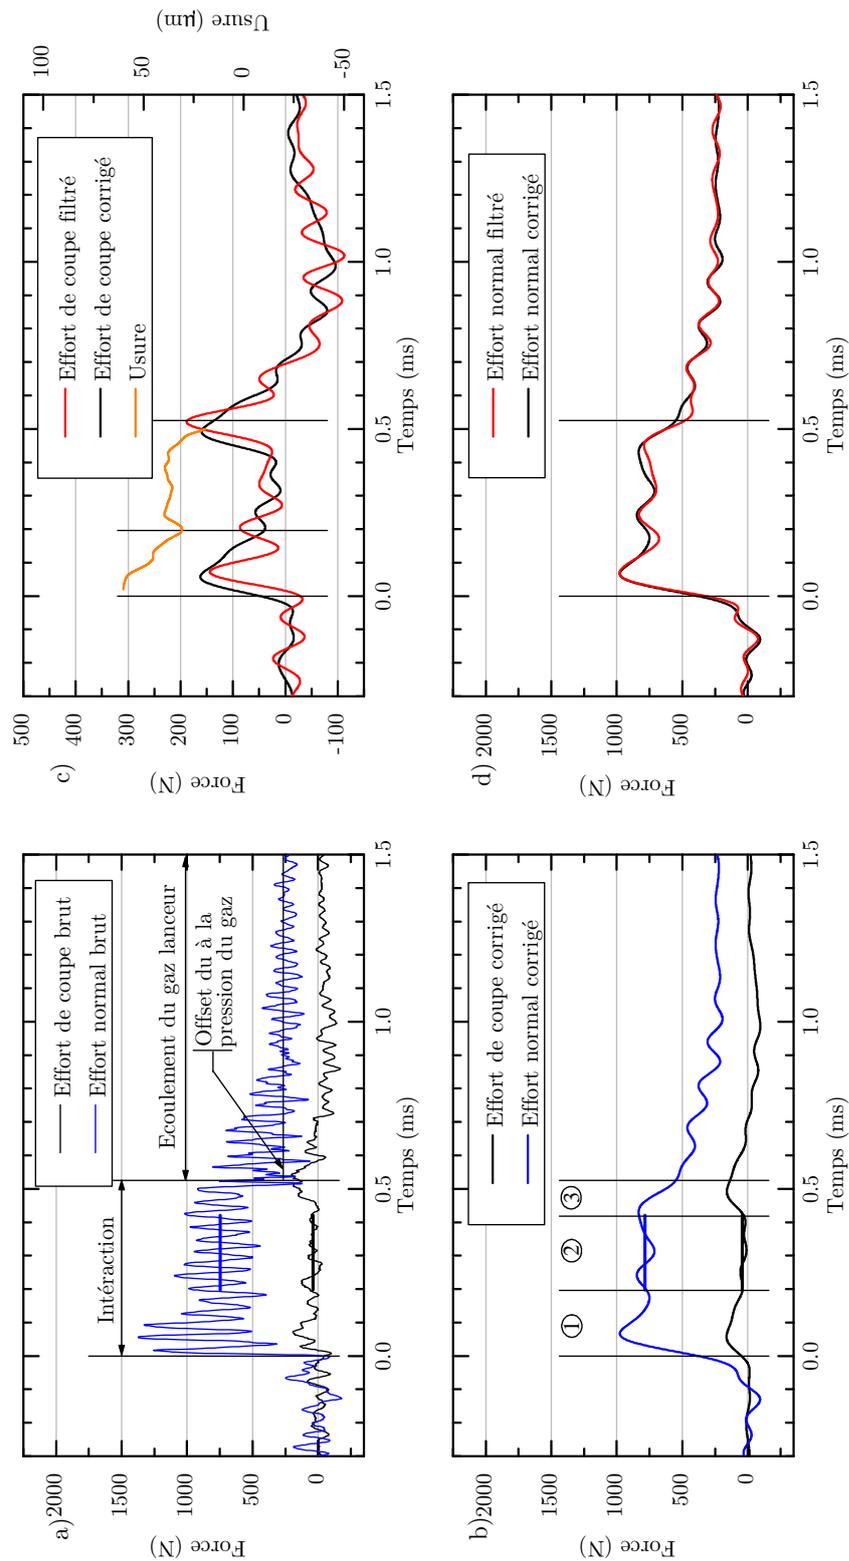
FIGURE 3.23 – Signaux d’effort et d’usure mesurés pour un essai d’interaction à 210 m/s  
 $V_i = 210 \text{ m/s}$ ,  $t_{1th} = 100 \text{ }\mu\text{m}$ ,  $r = 400\mu\text{m}$ , coupe orthogonale
