# Étude expérimentale des interactions aube-abradable à très grandes vitesses : influence du matériau et de sa microstructure

Julien Vincent. Étude expérimentale des interactions aube-abradable à très grandes vitesses : influence du matériau et de sa microstructure. Science des matériaux [cond-mat.mtrl-sci]. Université de Lorraine, 2015. Français. NNT : 2015LORR0334 . tel-02331829

**ÉTUDE EXPÉRIMENTALE DES INTERACTIONS AUBE-ABRADABLE  
À TRÈS GRANDES VITESSES : INFLUENCE DU MATÉRIAU ET DE  
SA MICROSTRUCTURE**

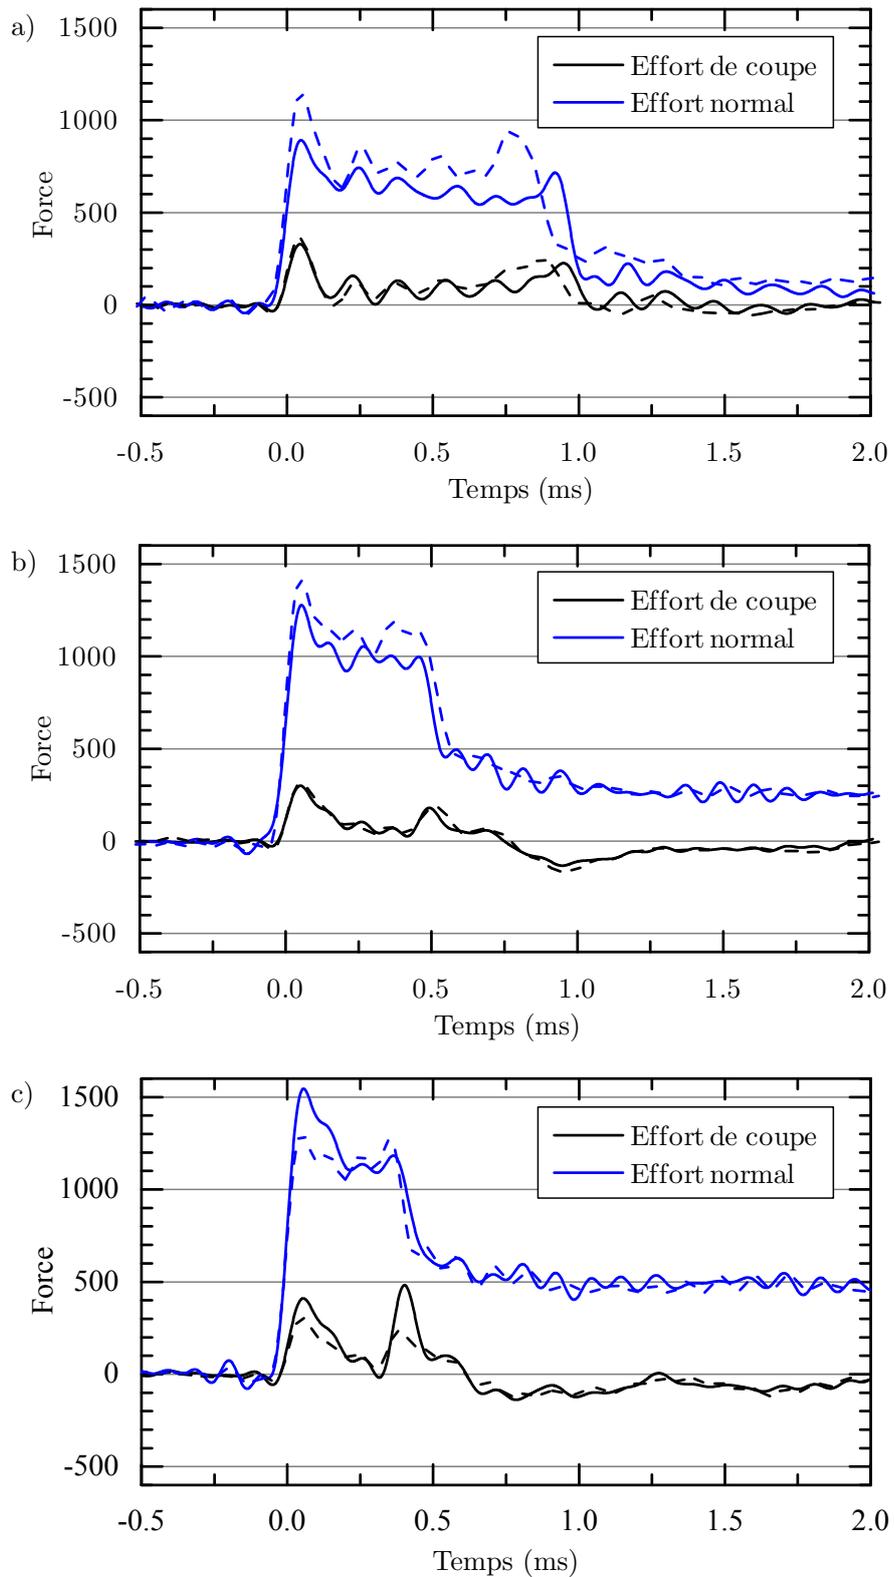
FIGURE 3.24 – Répétabilité des mesures : abrasable AlSi-Polyester,  $t_{1th} = 100\mu m$   
a) 100 m/s b) 200 m/s c) 270 m/s  
trait continu : premier essai, trait interrompu : second essai

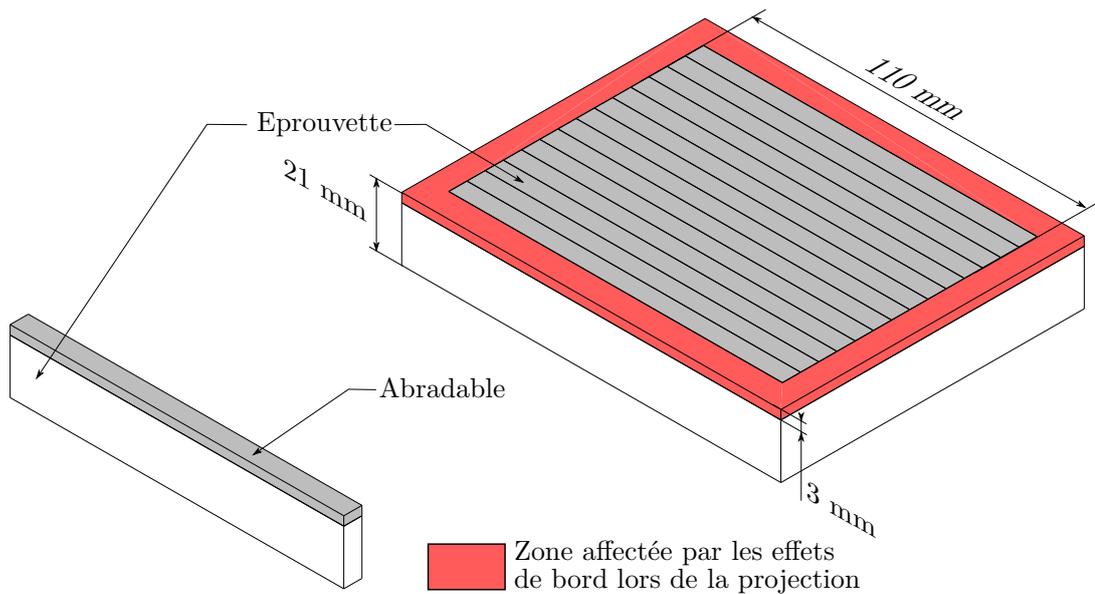
FIGURE 4.2 – Schéma de découpe des éprouvettes

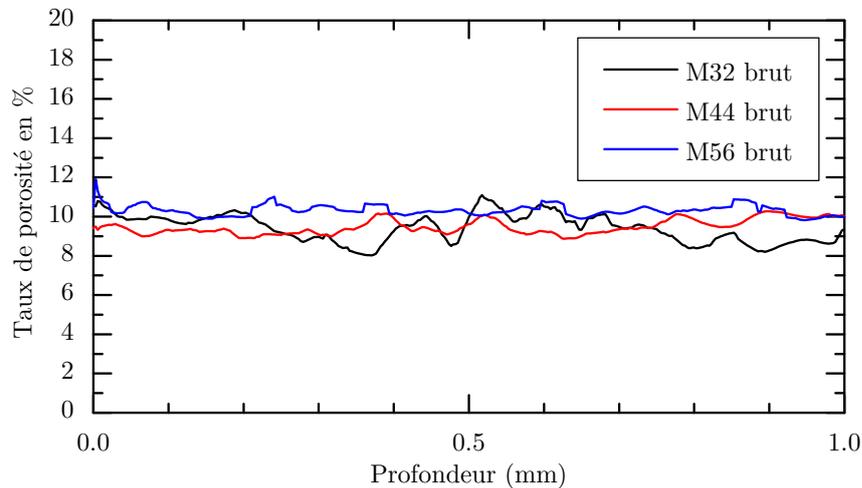
FIGURE 4.4 – Taux de porosité des abrasables bruts de projection mesurés par tomographie

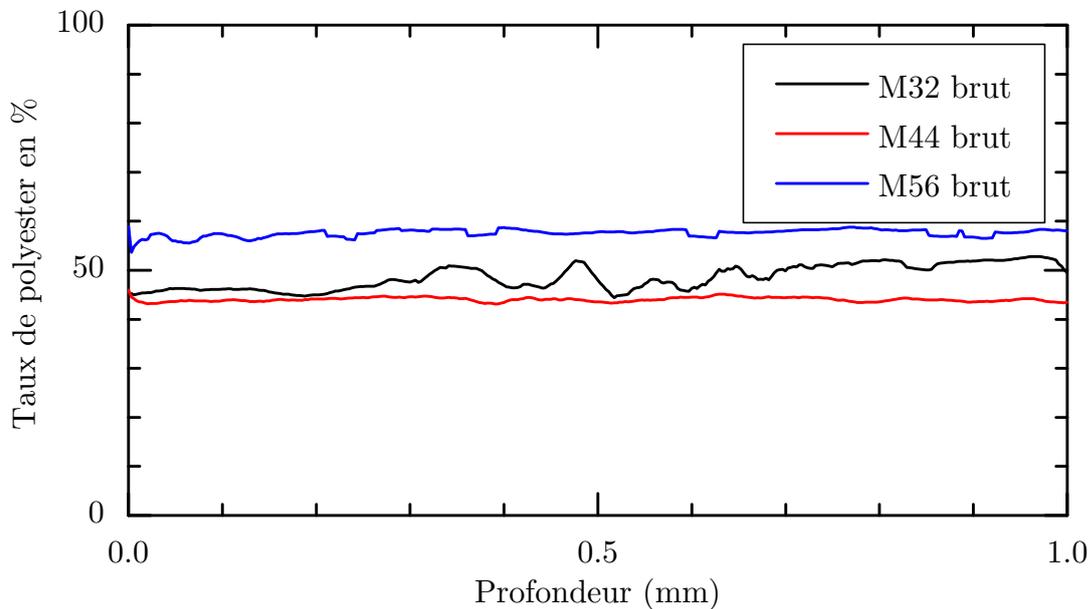
FIGURE 4.5 – Taux de polyester mesuré par tomographie pour les 3 microstructures d'AlSi-polyester bruts de projection

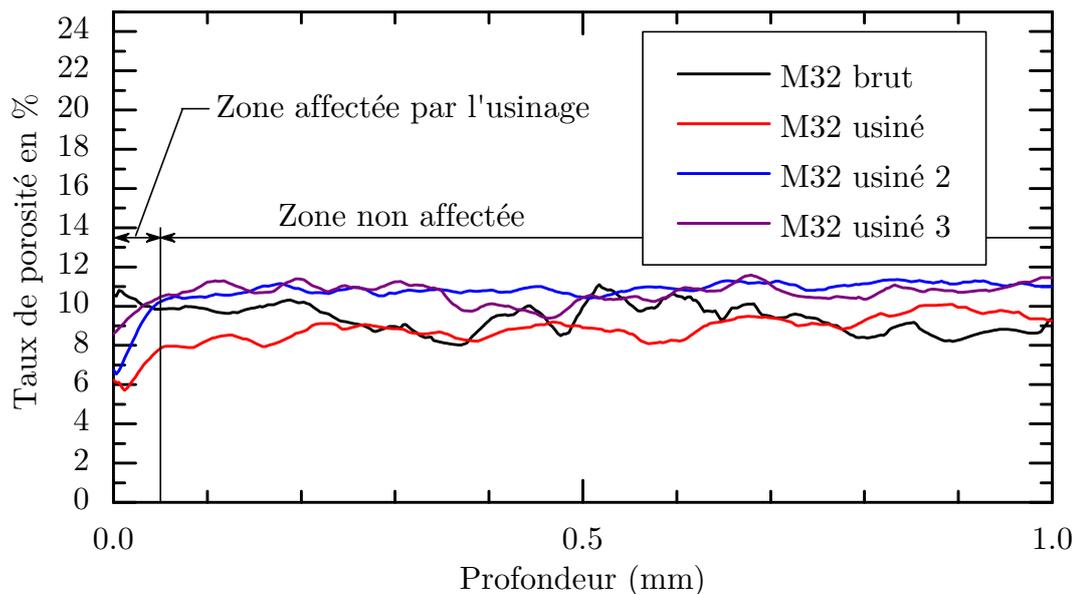
FIGURE 4.6 – Évolution du taux de porosité dans l'épaisseur du revêtement après usinage sur matériau M32

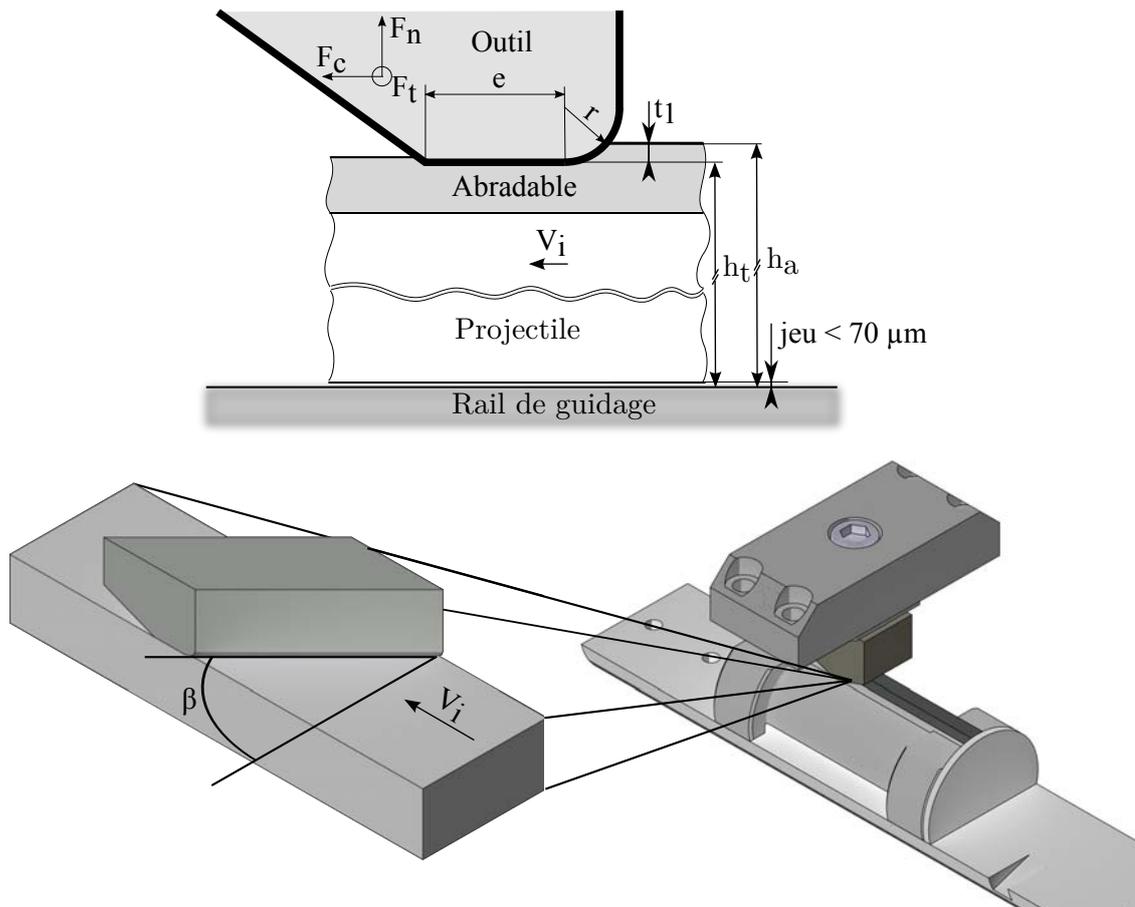
FIGURE 4.7 – Paramètres d'interaction

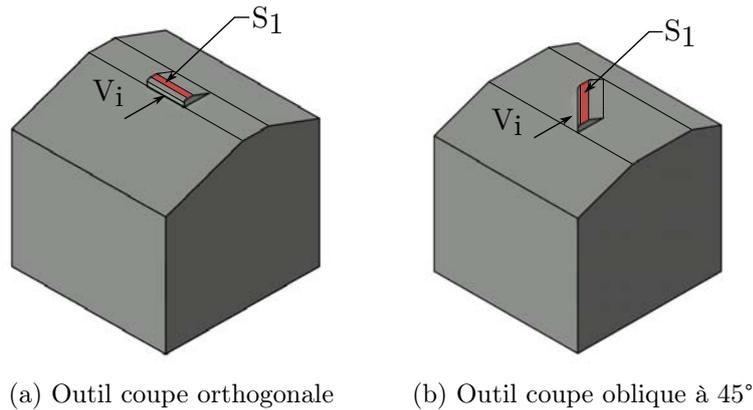
FIGURE 4.8 – Outils de coupe utilisés durant cette campagne d'essais

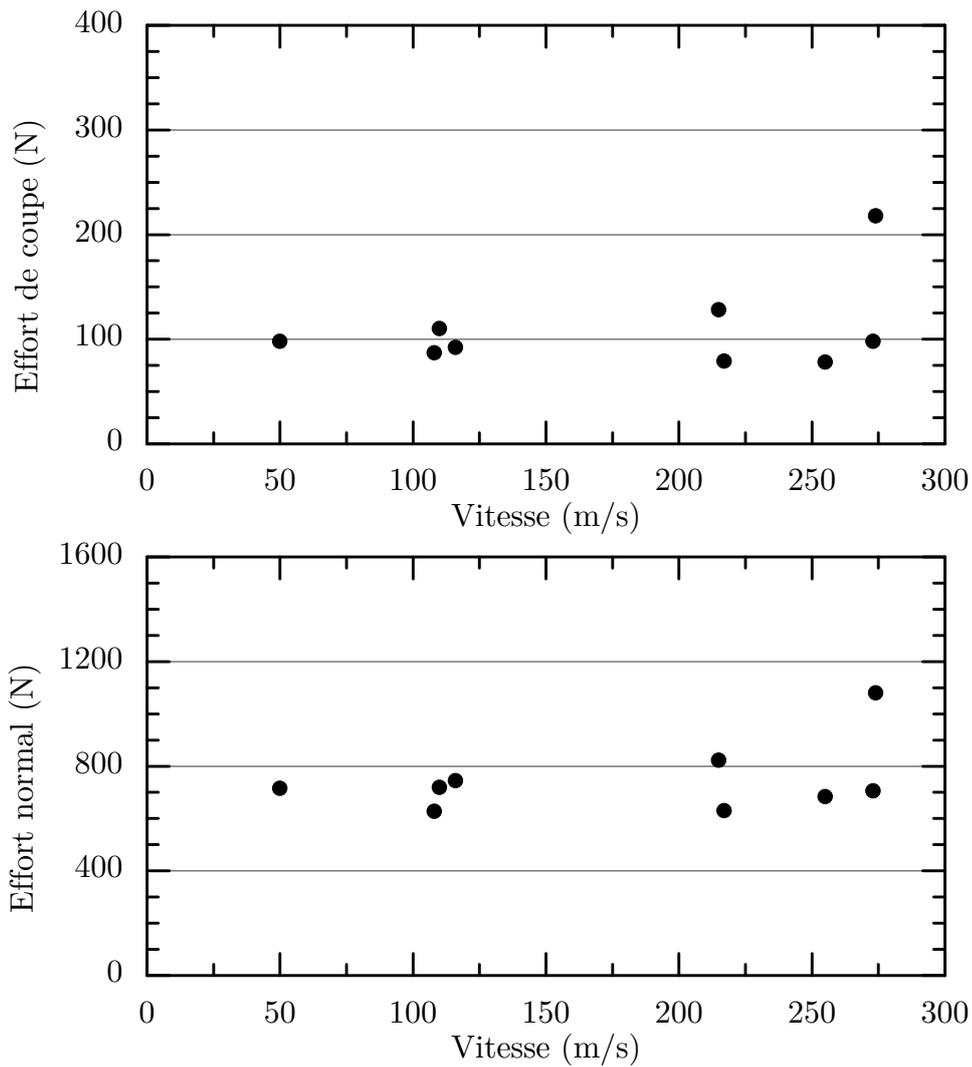
FIGURE 4.9 – Efforts de coupe et normaux moyens en coupe orthogonale en fonction de la vitesse pour un AlSi-polyester « test »

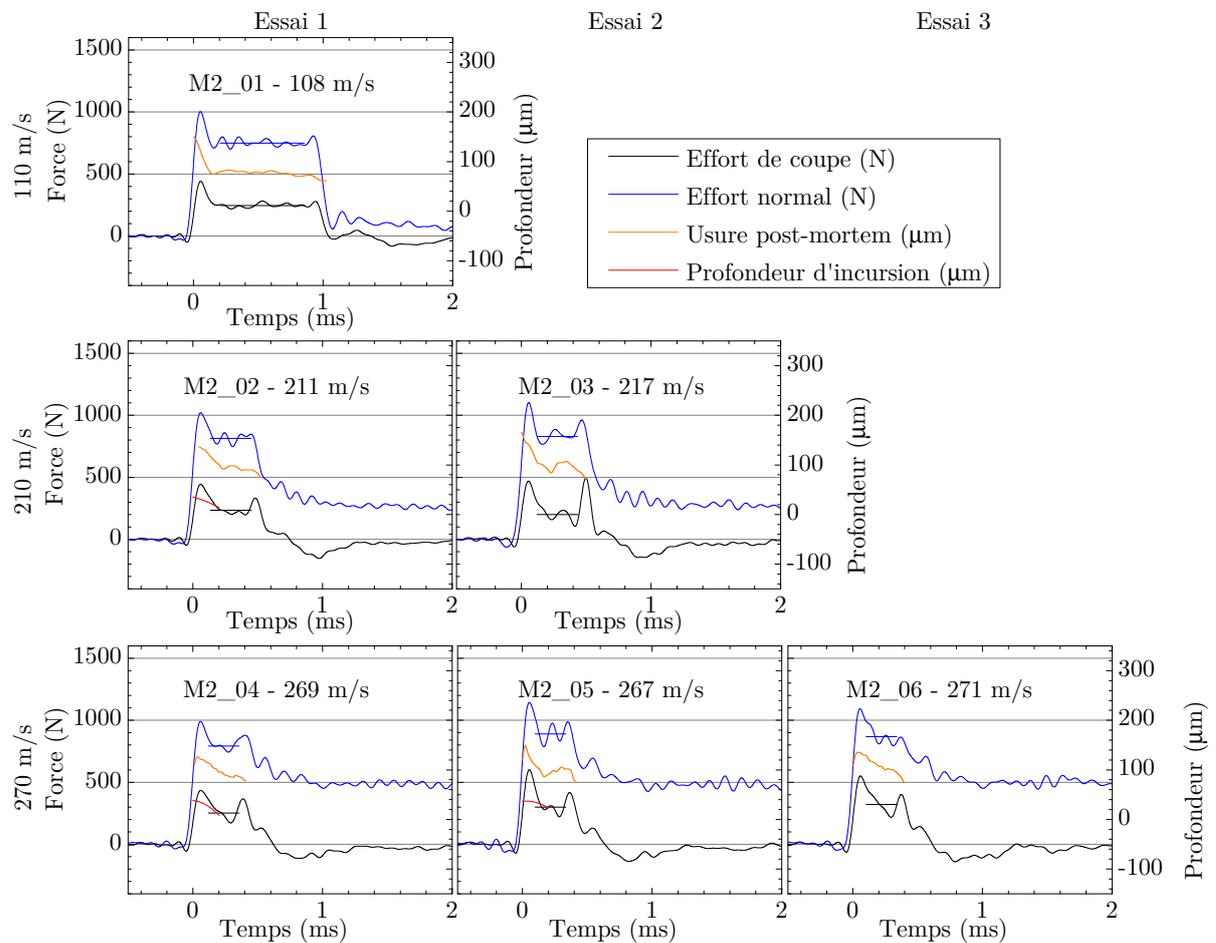
FIGURE 4.10 – Signaux d'efforts, profondeur d'incursion et usure - M2 - Coupe orthogonale  $t_1 = 100 \mu m$ ,  $r = 0,4 mm$ ,  $e = 1 mm$ ,  $\beta = 0^\circ$

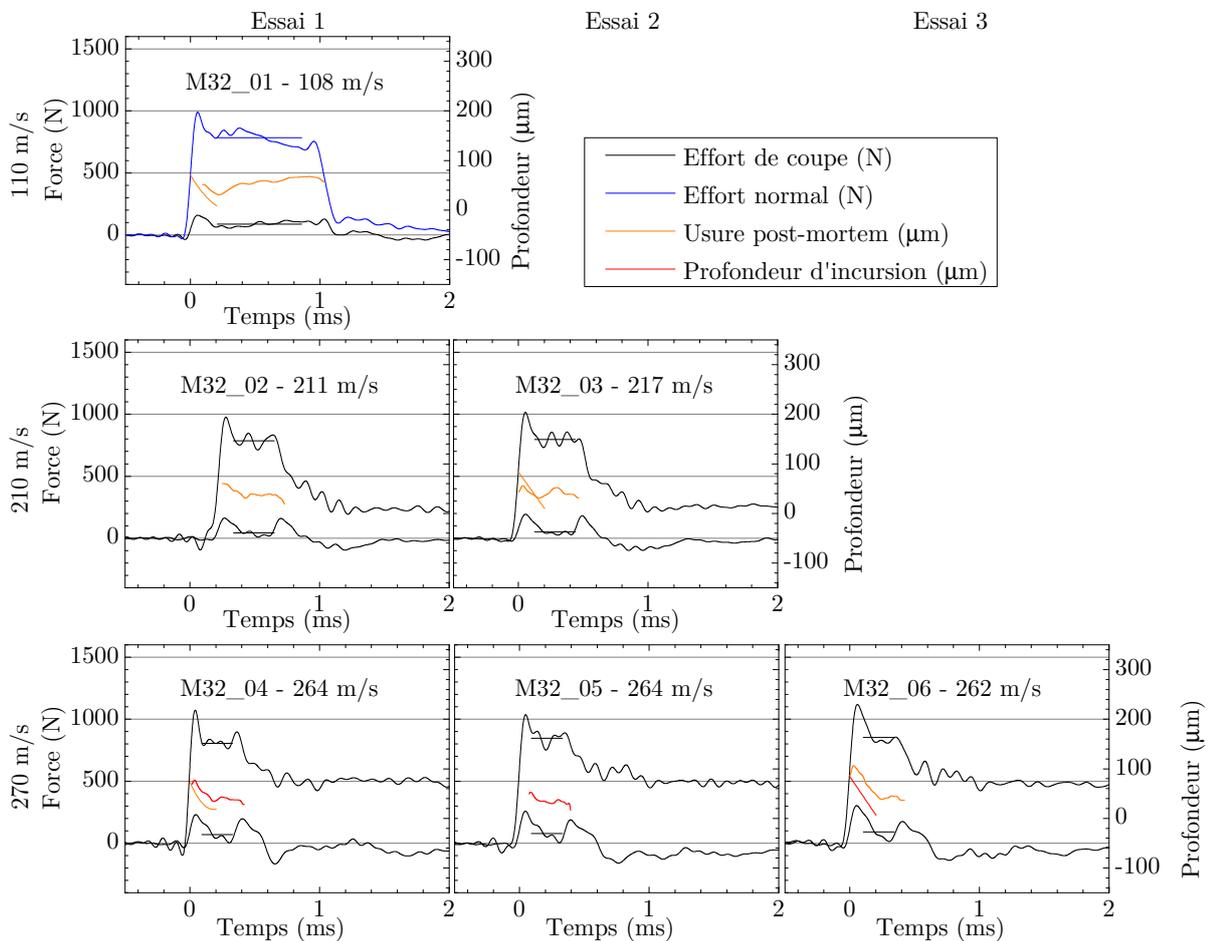
FIGURE 4.11 – Signaux d'efforts, incursion et usure - M32 - Coupe orthogonale  
 $t_1 = 100 \mu m$ ,  $r = 0,4 mm$ ,  $e = 1 mm$ ,  $\beta = 0^\circ$

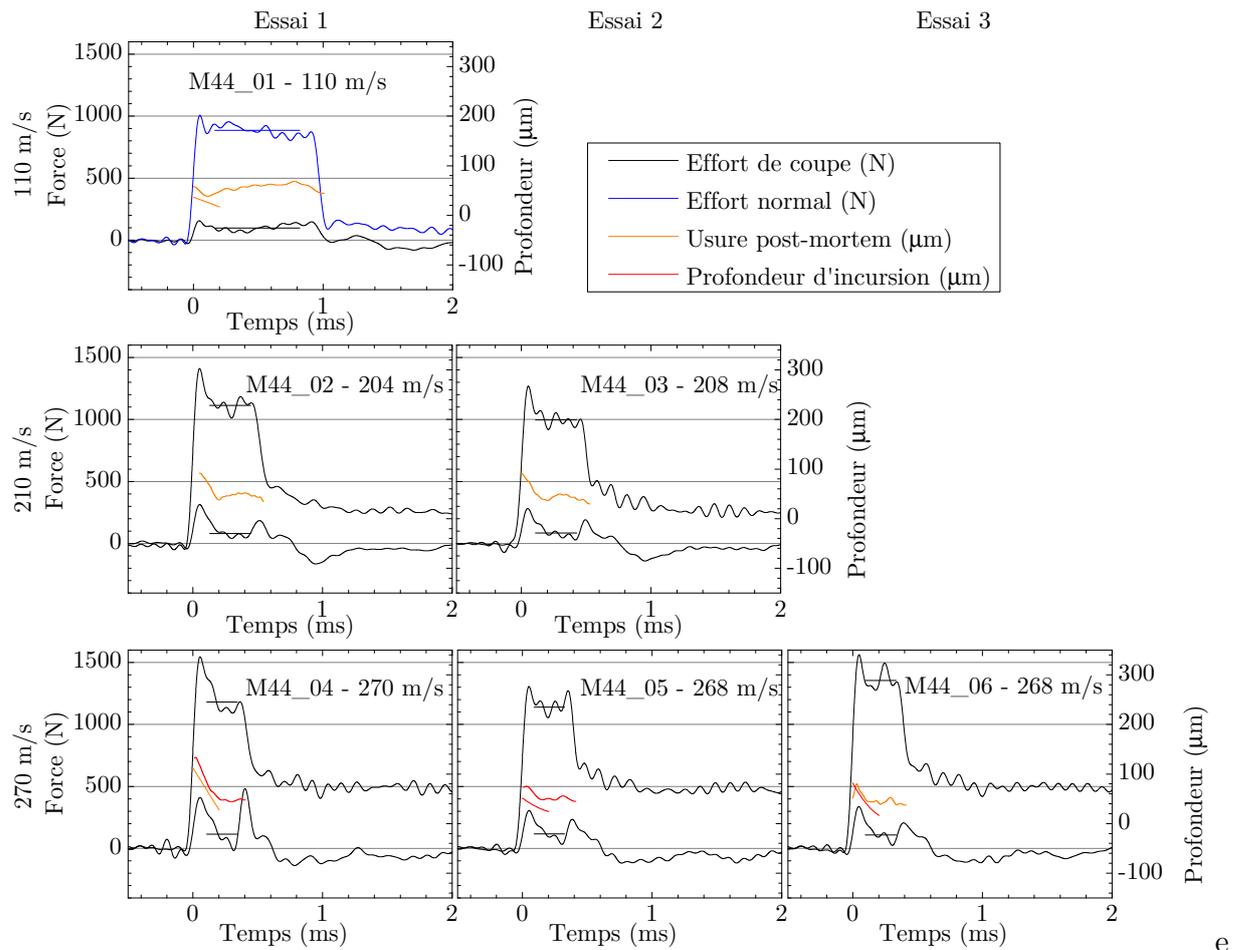
FIGURE 4.12 – Signaux d'efforts, incursion et usure - M44 - Coupe orthogonale  
 $t_1 = 100 \mu m$ ,  $r = 0,4 mm$ ,  $e = 1 mm$ ,  $\beta = 0^\circ$

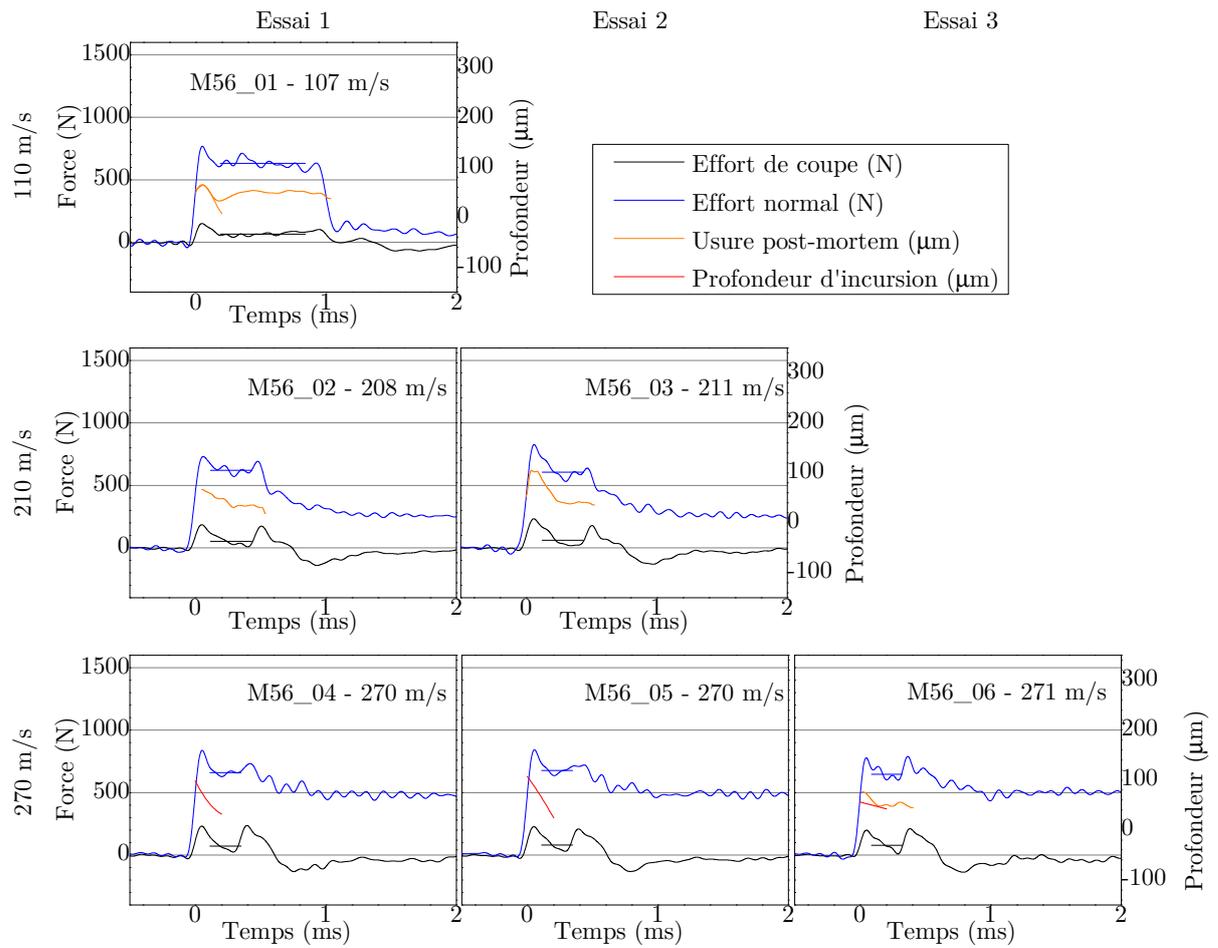
FIGURE 4.13 – Signaux d’efforts, incursion et usure - M56 - Coupe orthogonale  
 $t_1 = 100 \mu m$ ,  $r = 0,4 mm$ ,  $e = 1 mm$ ,  $\beta = 0^\circ$

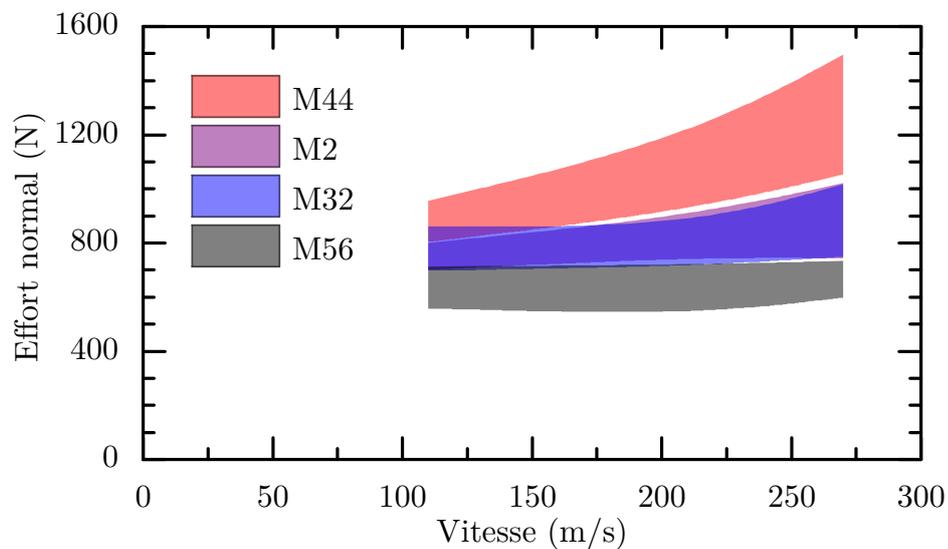
FIGURE 4.17 – Efforts normaux moyens en fonction de la vitesse et du matériau testé  
 $t_1 = 100 \mu m$ ,  $r = 0,4 mm$ ,  $e = 1 mm$ ,  $\beta = 0^\circ$

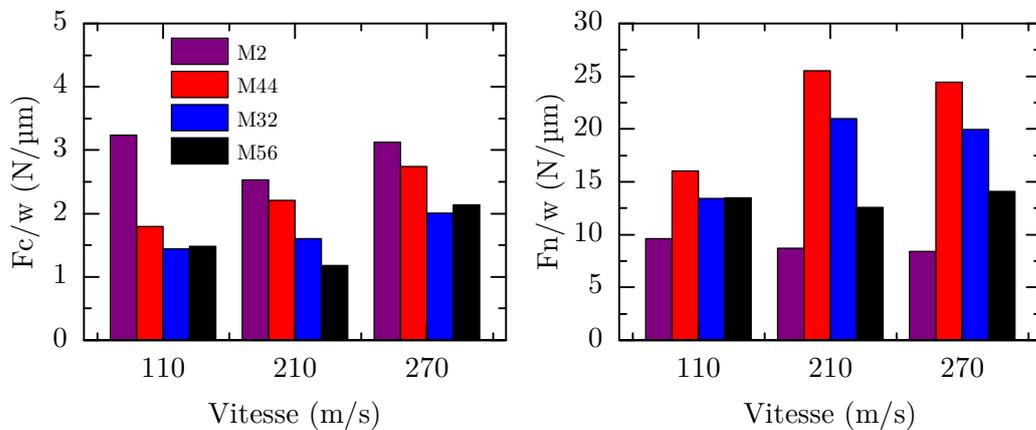
FIGURE 4.20 – Évolution du rapport  $F/w$  pour les efforts de coupe et normaux

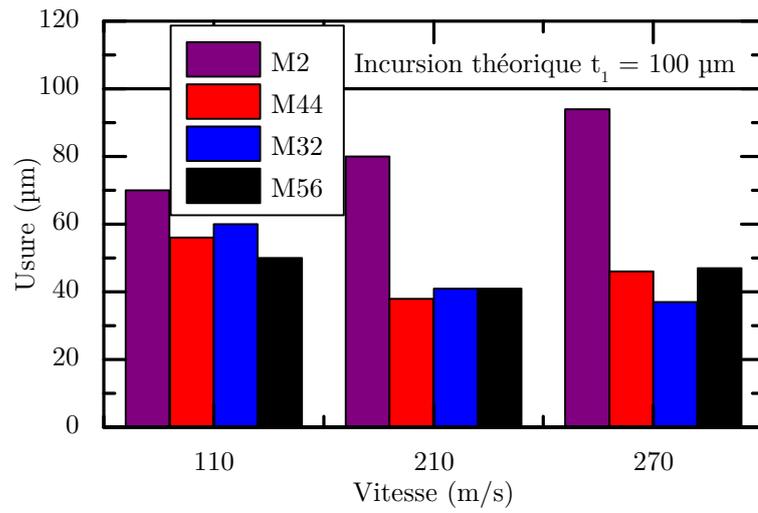
FIGURE 4.21 – Usure moyenne des revêtements mesurée post-mortem par rapport à la profondeur d'incursion théorique

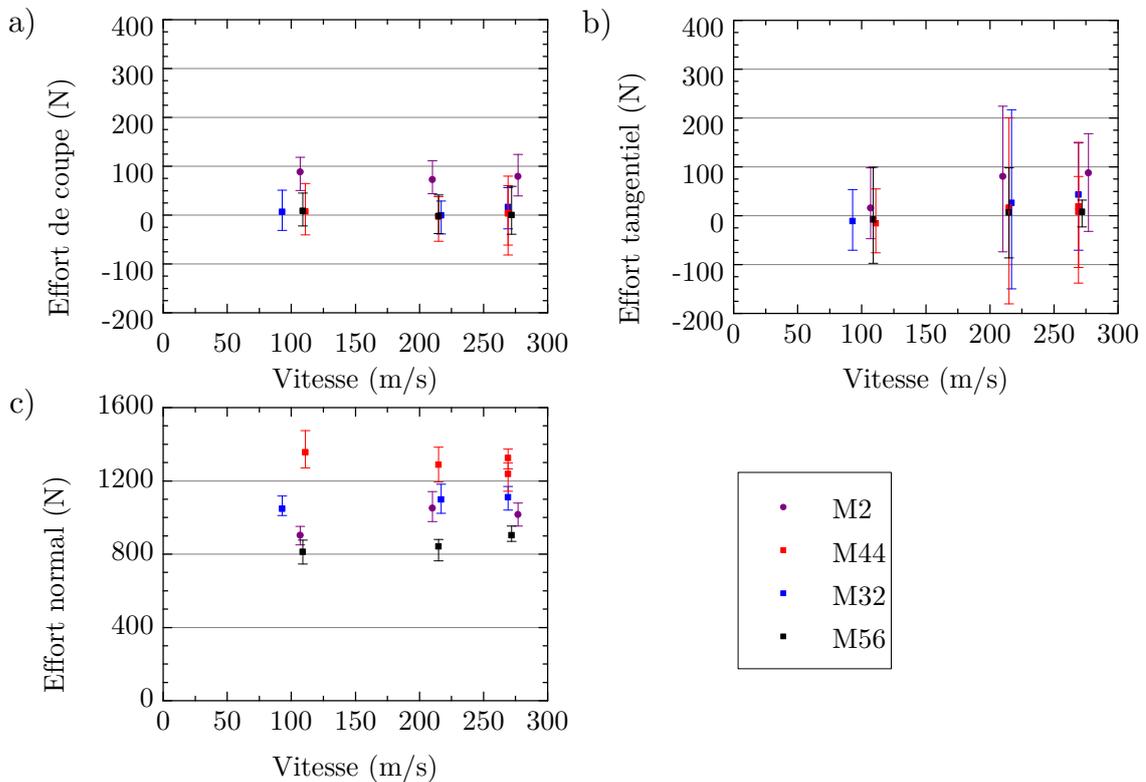
FIGURE 4.26 – Efforts moyens en coupe oblique à 45° en fonction de la vitesse et du matériau testé.  $t_1 = 100 \mu\text{m}$ ,  $r = 0,4 \text{ mm}$ ,  $e = 1 \text{ mm}$ ,  $\beta = 45^\circ$

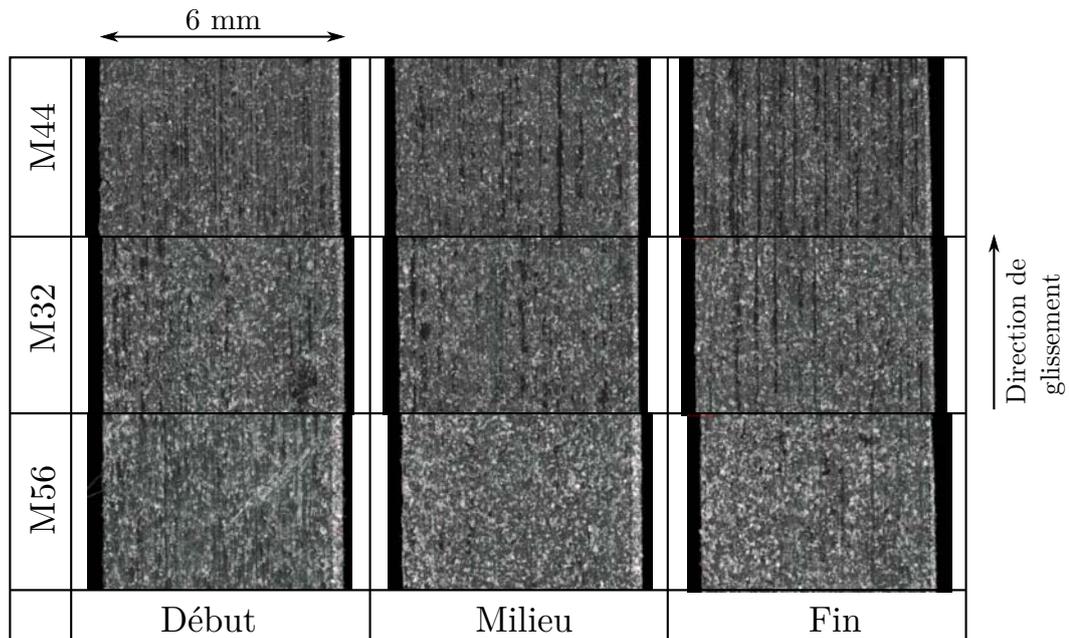
FIGURE 4.29 – Évolution des sillons durant l'interaction sur l'AlSi-Polyester  
Surface générée en fonction de la position sur l'éprouvette (début, milieu et fin  
d'interaction) et du matériau testé

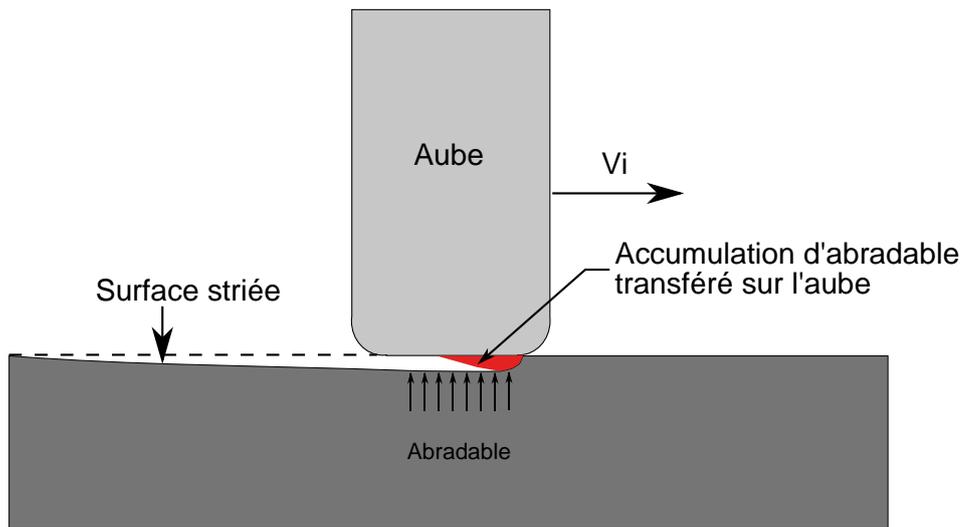
FIGURE 4.30 – Mécanisme de transfert-sillonnage

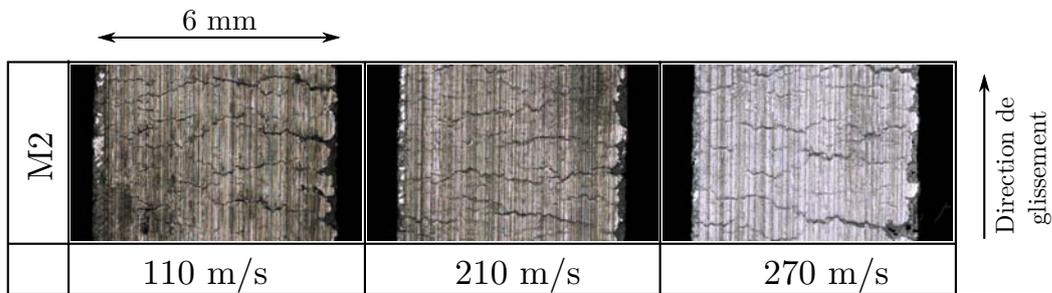
FIGURE 4.31 – Sillonnage sur l'abradable AlSi M2

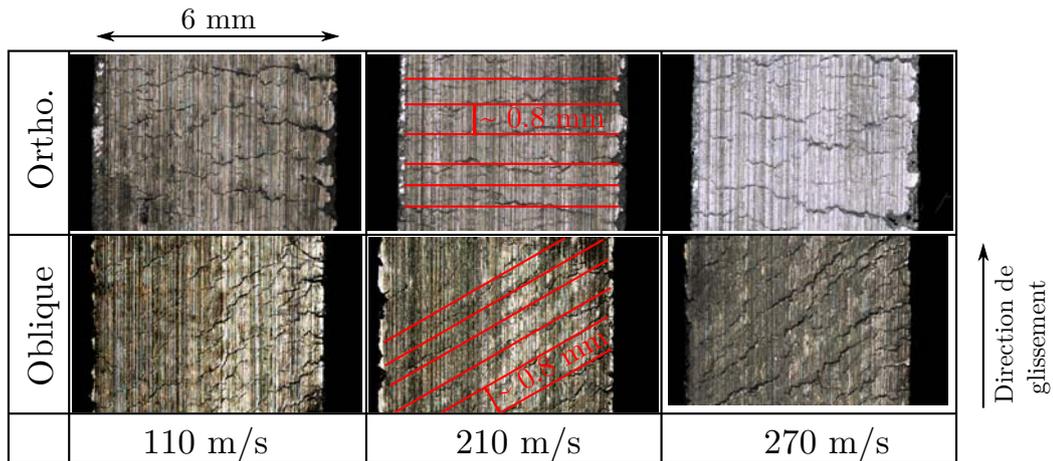
FIGURE 4.32 – Surface obtenues pour l'AlSi M2 en coupe orthogonale et oblique

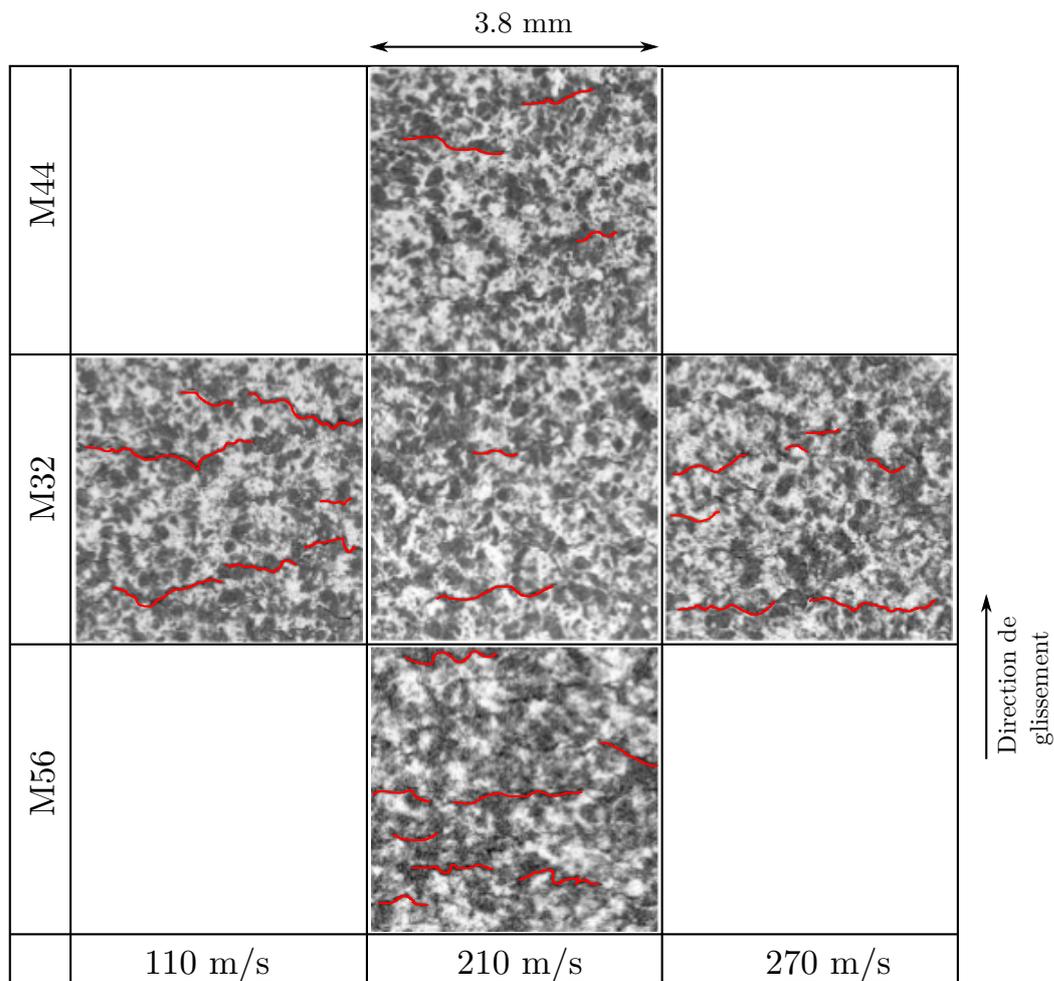
FIGURE 4.33 – Fissuration périodique sur AlSi-polyester  
Première coupe tomographique à 3  $\mu\text{m}$  en dessous de la surface frottée pour une vitesse de référence (210 m/s) et un matériau de référence (M32)

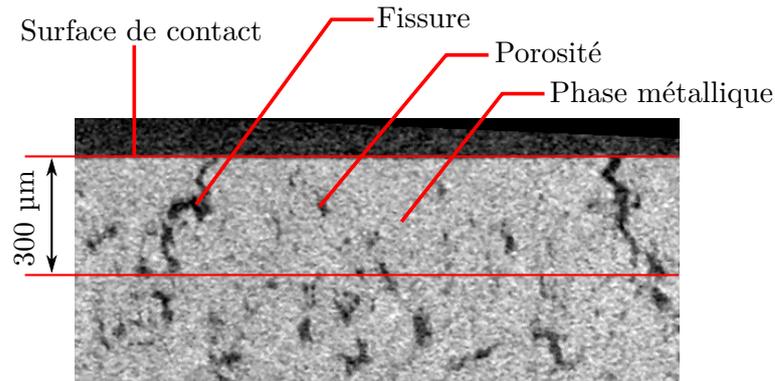
FIGURE 4.34 – Mesure de la profondeur des fissures sur coupe tomographique  
Matériau AlSi (M2)

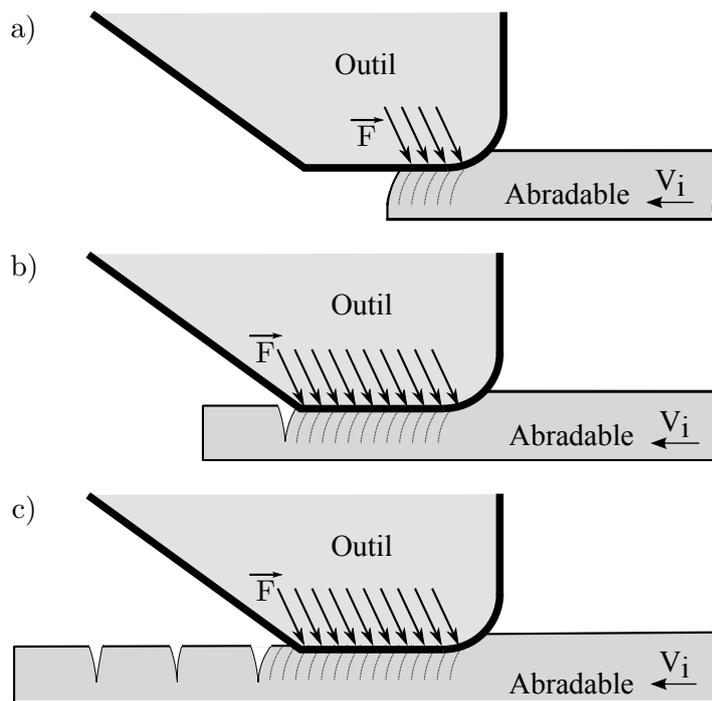
FIGURE 4.36 – Mécanisme de fissuration périodique

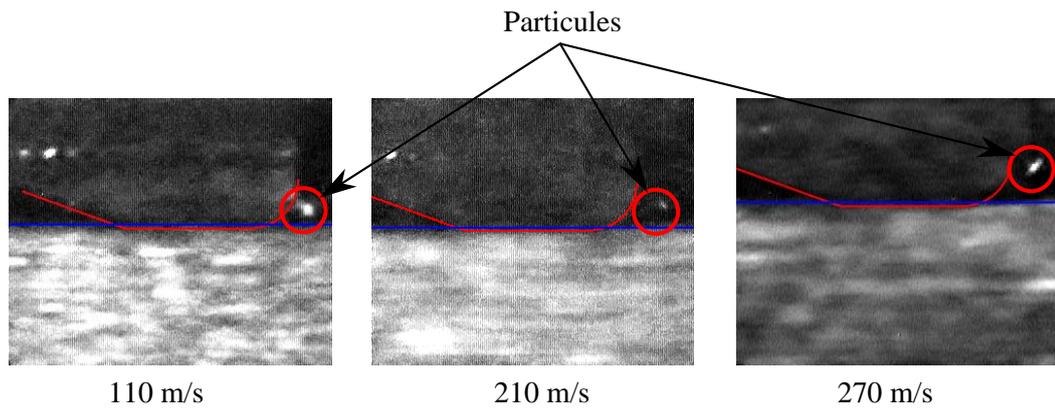
FIGURE 4.37 – Images vidéo de particules formées lors des essais sur AlSi M2

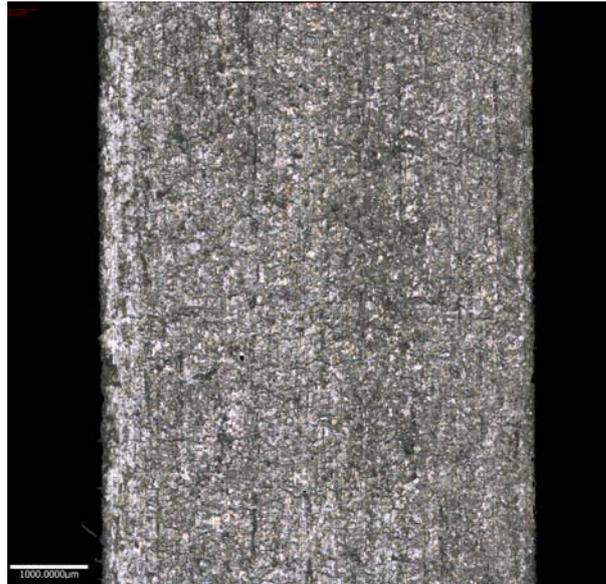
FIGURE 4.38 – Surface générée sur un matériau AlSi-Polyester M32 en coupe orthogonale.  $V_i = 270 \text{ m/s}$ ,  $t_1 = 100 \mu\text{m}$

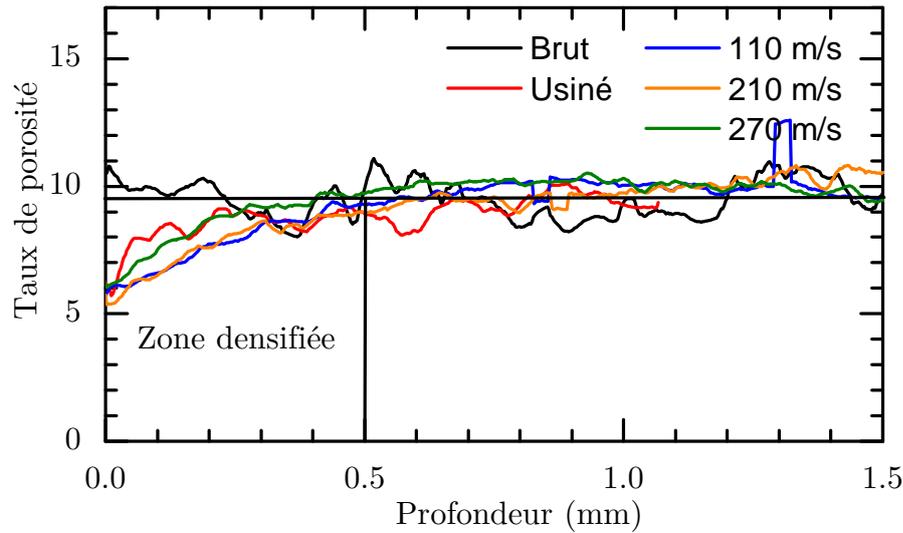
FIGURE 4.39 – Densification de l'AlSi-Polyester M32,  $t_1 = 100 \mu\text{m}$

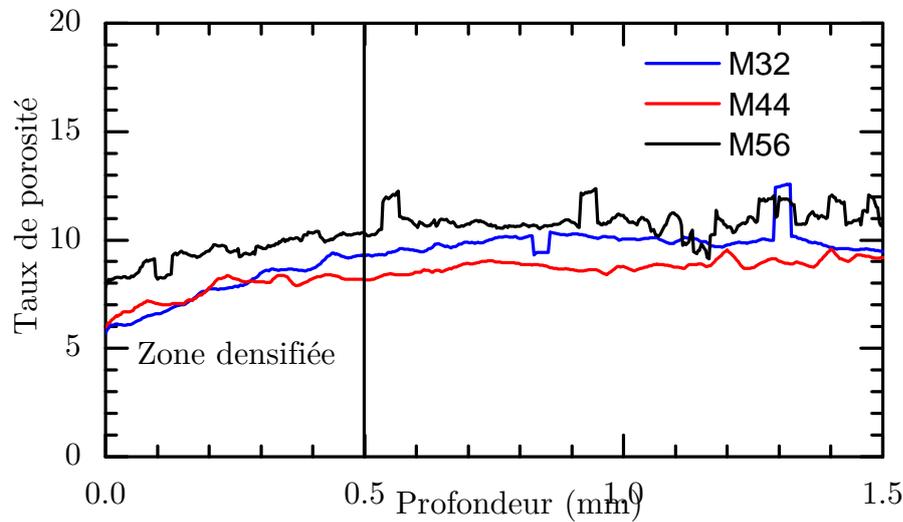
FIGURE 4.40 – Densification AlSi-Polyester : Influence de la microstructure  
 $V_i = 210 \text{ m/s}$ ,  $t_{1th} = 100 \mu\text{m}$

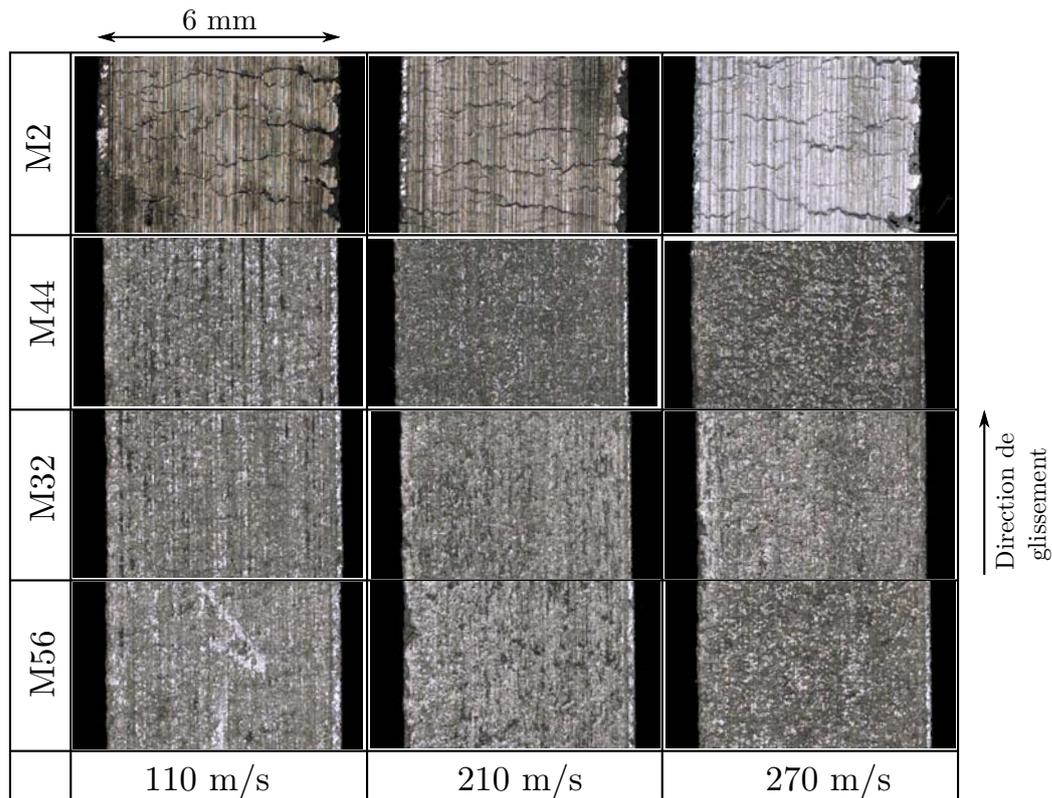
FIGURE 4.42 – Surfaces générées en coupe orthogonale

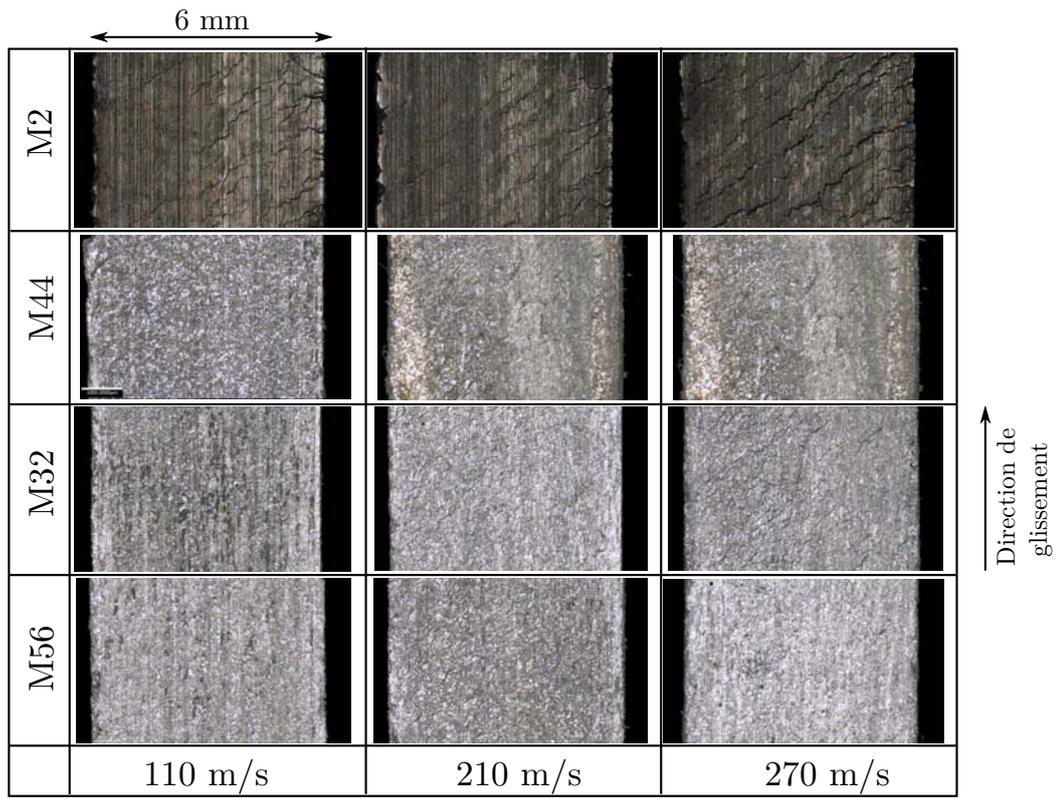
FIGURE 4.43 – Surfaces générées en coupe oblique

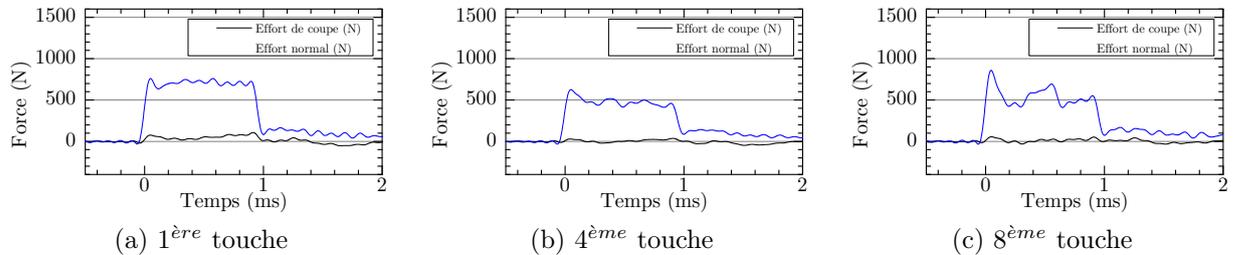
FIGURE A.1 – Signaux d'efforts corrigés obtenus pour les 1<sup>ère</sup>, 4<sup>ème</sup> et 8<sup>ème</sup> touches  
 $V_i = 110 \text{ m/s}$ ,  $t_{1th}^{initial} = 110 \mu\text{m}$ ,  $r = 400 \mu\text{m}$ , coupe orthogonale, matériau M32

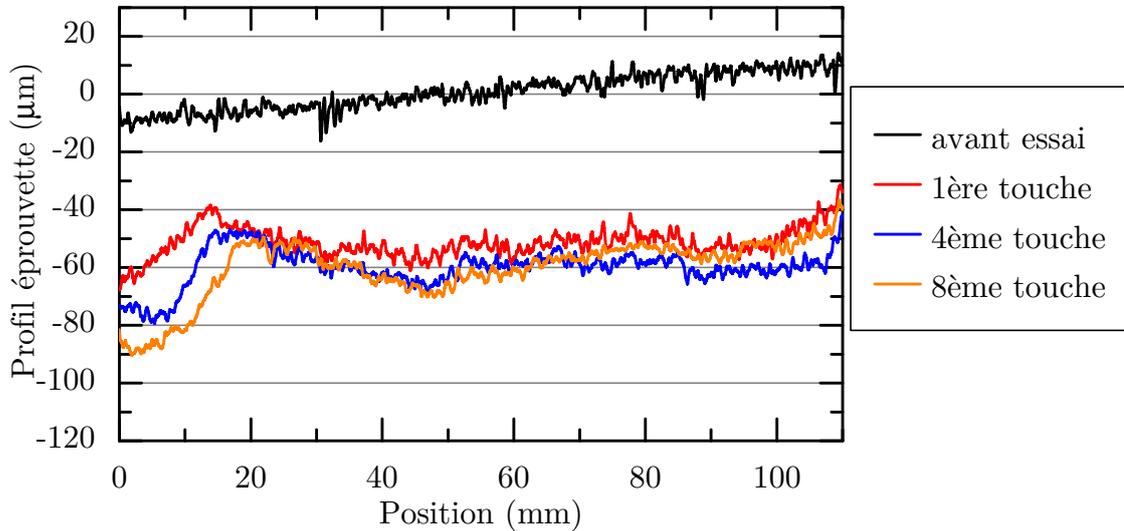
FIGURE A.3 – Évolution du profil d'usure en fonction du nombre de touches  
 $V_i = 110 \text{ m/s}$ ,  $t_{1th}^{initial} = 110 \text{ } \mu\text{m}$ ,  $r = 400 \text{ } \mu\text{m}$ , coupe orthogonale, matériau M32

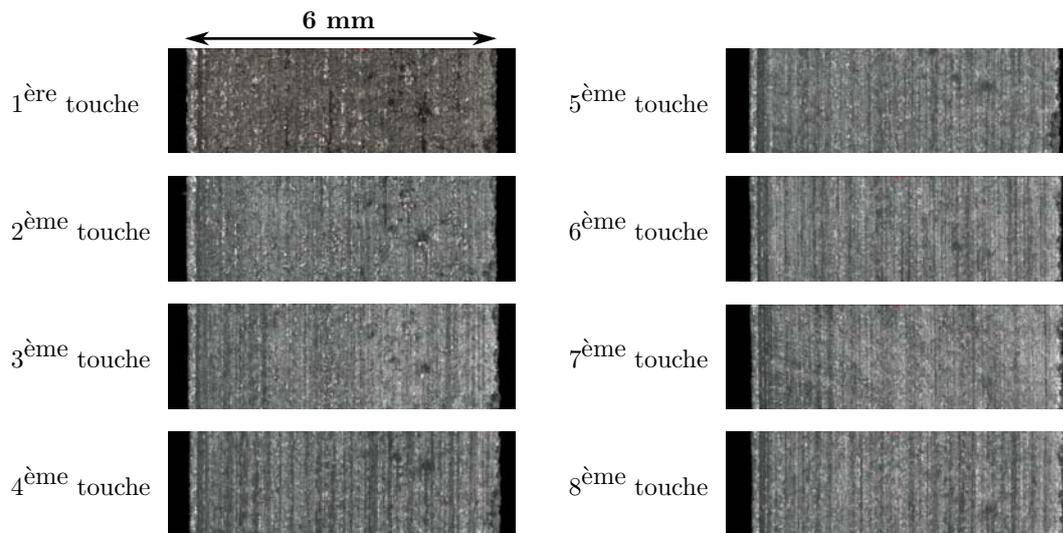
FIGURE A.4 – Évolution de la surface de l’abradable M32 en fonction du nombre de touches

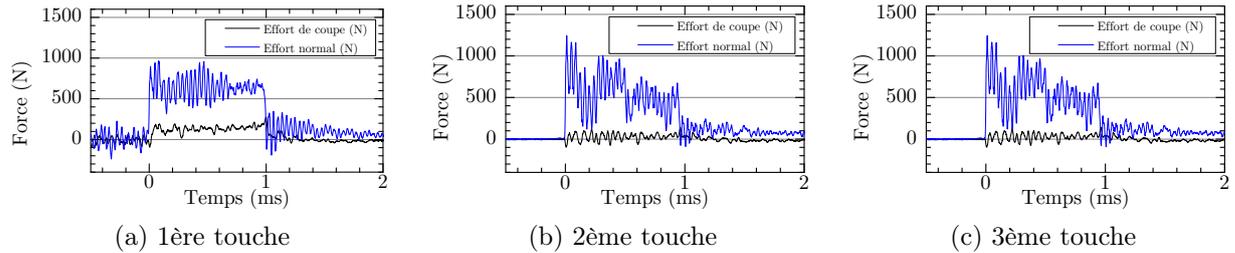
FIGURE A.5 – Signaux d'efforts bruts obtenus pour les 3 premières touches  $V_i = 110 \text{ m/s}$ ,  $t_{1th}^{initial} = 100 \mu\text{m}$ ,  $r = 400 \mu\text{m}$ , coupe orthogonale, matériau M2
