# Étude expérimentale des interactions aube-abradable à très grandes vitesses : influence du matériau et de sa microstructure

Julien Vincent. Étude expérimentale des interactions aube-abradable à très grandes vitesses : influence du matériau et de sa microstructure. Science des matériaux [cond-mat.mtrl-sci]. Université de Lorraine, 2015. Français. NNT : 2015LORR0334 . tel-02331829

**ÉTUDE EXPÉRIMENTALE DES INTERACTIONS AUBE-ABRADABLE  
À TRÈS GRANDES VITESSES : INFLUENCE DU MATÉRIAU ET DE  
SA MICROSTRUCTURE**

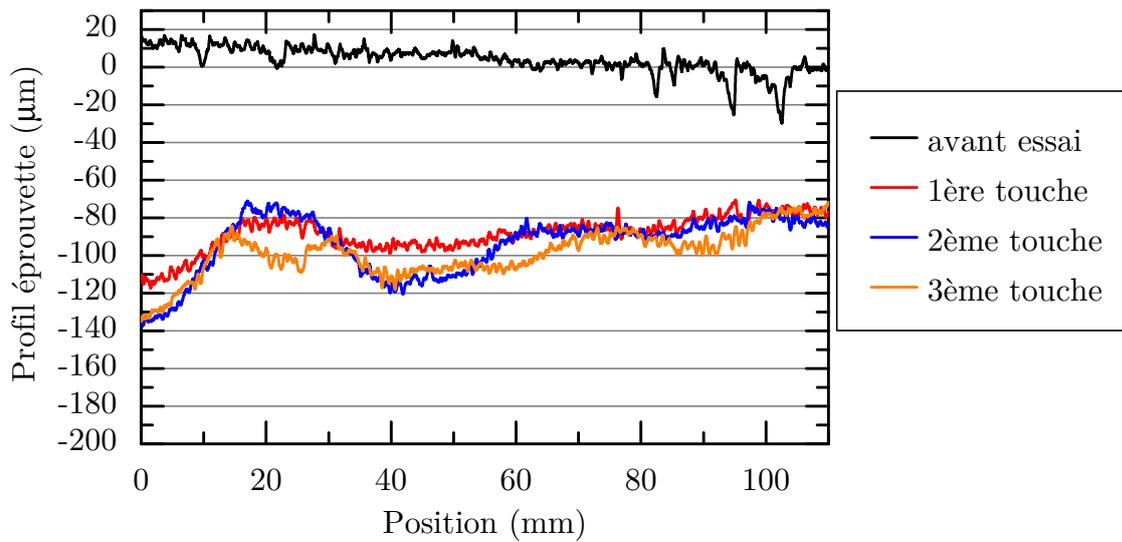
FIGURE A.6 – Évolution du profil d’usure en fonction du nombre de touches  
 $V_i = 110 \text{ m/s}$ ,  $t_{1th}^{initial} = 100 \text{ }\mu\text{m}$ ,  $r = 400 \text{ }\mu\text{m}$ , coupe orthogonale, matériau M2

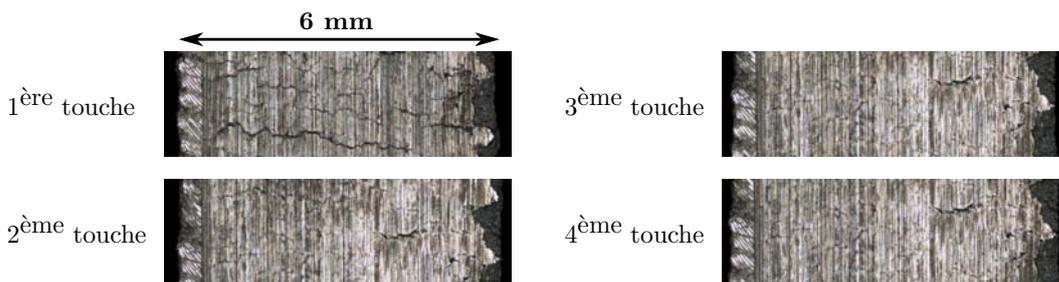
FIGURE A.7 – Évolution de la surface de l’abradable M2 en fonction du nombre de touches

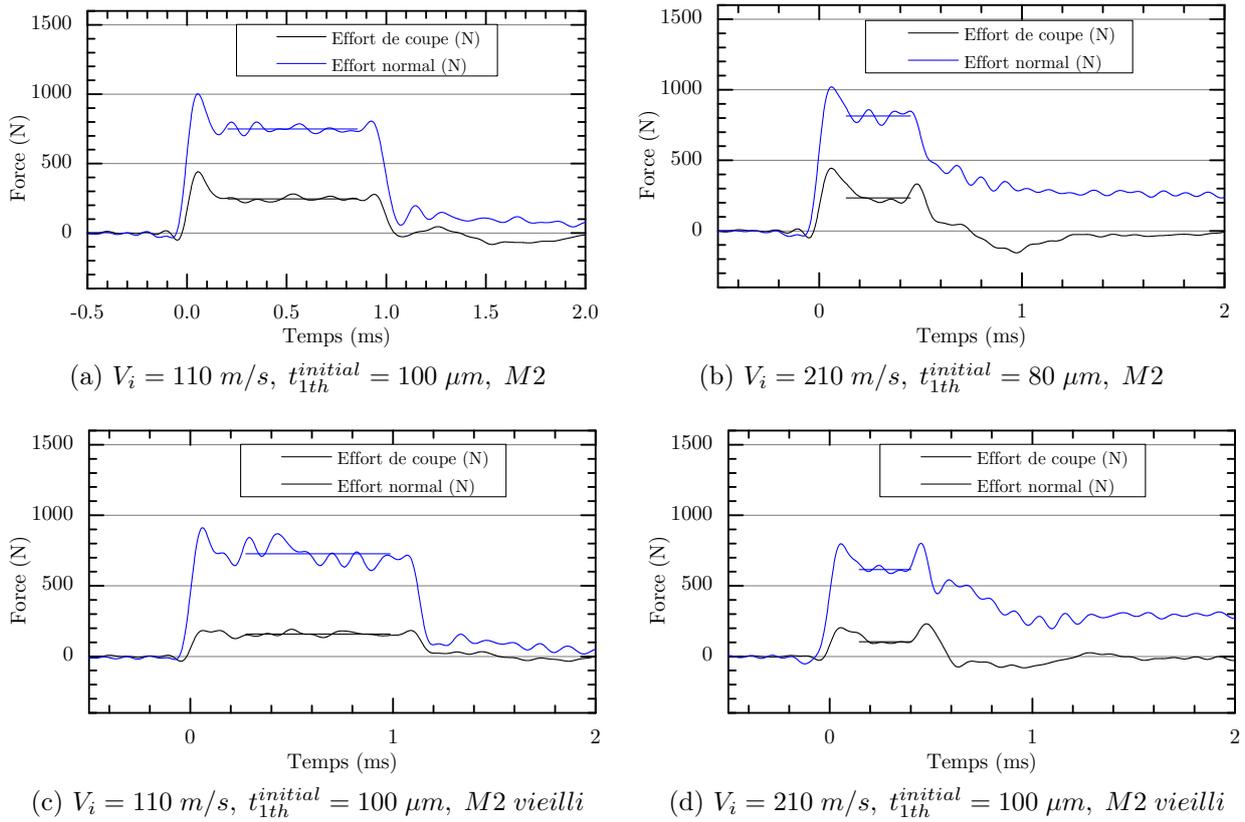
FIGURE B.1 – Efforts d'interaction pour l'abradable ALSi avant et après vieillissement  
 $r = 400\mu\text{m}$ , coupe orthogonale

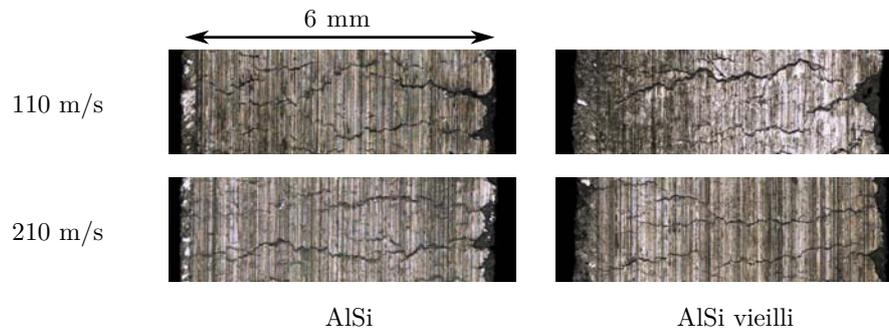
FIGURE B.2 – Comparaison des surfaces générées sur AlSi et AlSi vieilli  
 $t = 100 \mu m$ ,  $r = 400 \mu m$ , coupe orthogonale
