# Diagnostic du système d'alimentation en eau potable, commune de Garrebourg

## **RAPPORT DE STAGE**

# **Diagnostic du Système d’Alimentation en Eau Potable**

**Commune de GARREBOURG**

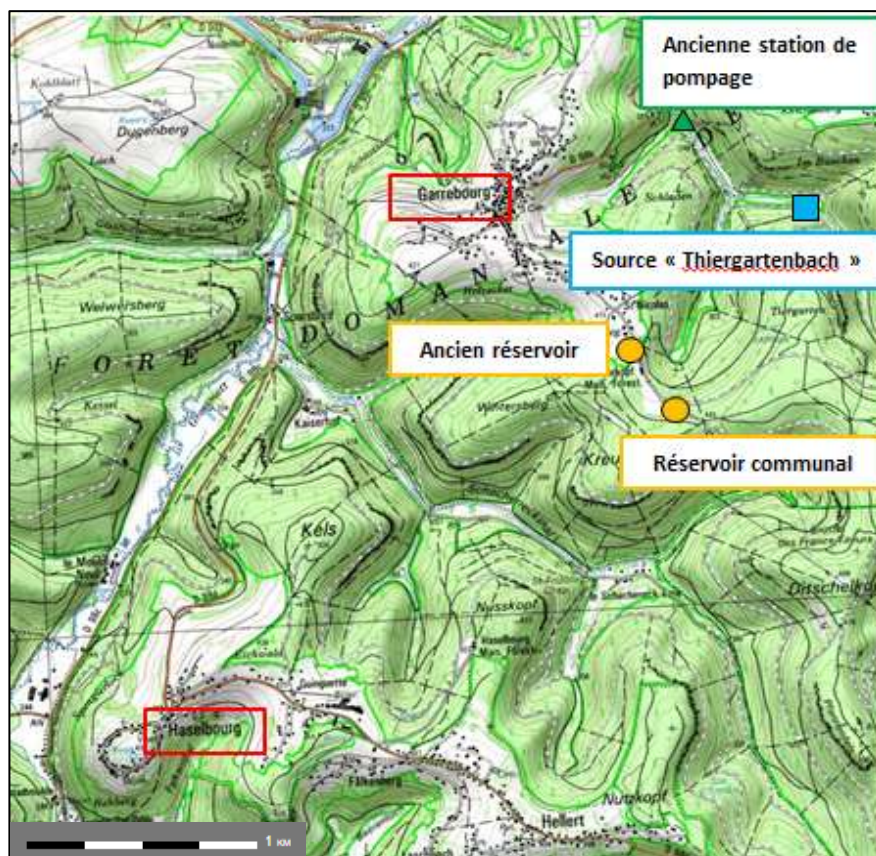
Figure 4 Localisation des ouvrages du système AEP de la commune de Garrebourg (échelle 1/25 000)

Depuis ce réservoir, l'eau est ensuite distribuée à la Commune de Garrebourg de manière gravitaire. Sur le linéaire de distribution, un réducteur de pression est localisé en entrée du bourg de la Commune afin de pallier aux fortes pressions en sortie du réservoir communal ([Figure 4](#)). Ce réducteur de pression a été mis en place afin de soulager le réseau ancien, qui est fragilisé.

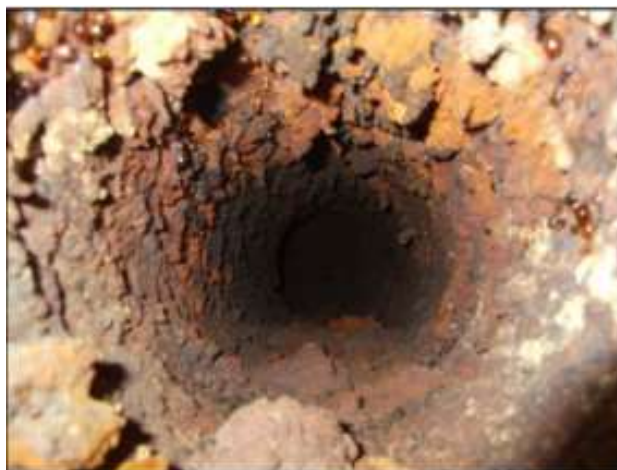
Figure 6 Etat de la canalisation de mise en distribution au droit de l'ancien réservoir

De plus, ce réseau entraîne des investissements importants pour être maintenu en un état satisfaisant. En effet, via une conduite tronçonnée au droit de l'ancien réservoir, l'état du réseau en acier a montré une corrosion importante avec un colmatage progressif de celui-ci ([Figure 6](#)).

La corrosion et le colmatage observés sur cette conduite s'expliquent par la nature des roches aquifères qui influencent la qualité des eaux. L'aquifère des Grès Vosgien induit une eau très douce et très peu minéralisée, ce qui en fait une eau très agressive et provoque des conséquences sur le vieillissement des réseaux, et une corrosion.

▫ L'eau trop douce contribue à la dégradation du réseau, essentiellement sur les conduites en Acier mises en place sur cette commune. L'état de la canalisation tronçonnée au niveau de l'ancien réservoir témoigne d'une eau agressive avec une tendance à la corrosion.

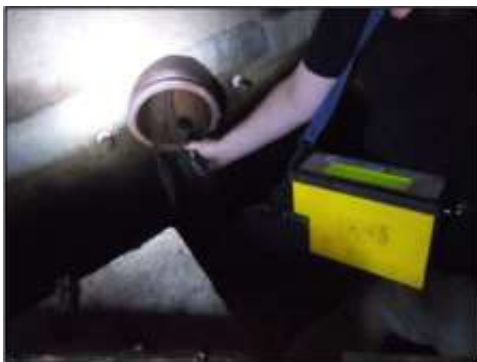
Figure 10 Capteur de vitesse en sortie du drain de la source

De plus, des mesures de vitesse ont été réalisées au droit du drain d'arrivée de la source. Ces vitesses ont pu être déterminées via un capteur de vitesse ([Figure 10](#)).

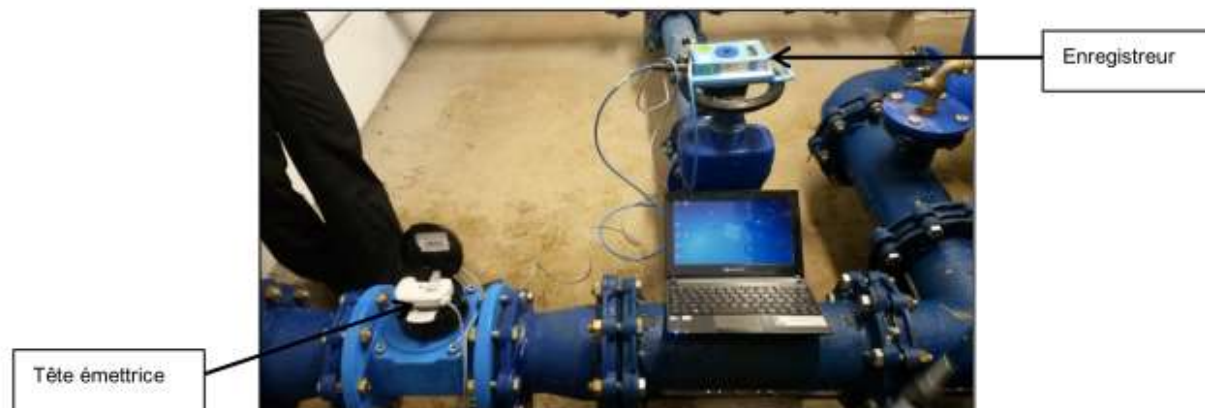
Figure 13 Installation de l'enregistreur sur le compteur de mise en distribution

Un compteur de mise en distribution a été installé en sortie de réservoir. Afin de mener la campagne de mesures, ce compteur a été équipé d'une tête émettrice et relié à un enregistreur permettant la collecte des informations en continu ([Figure 13](#)).

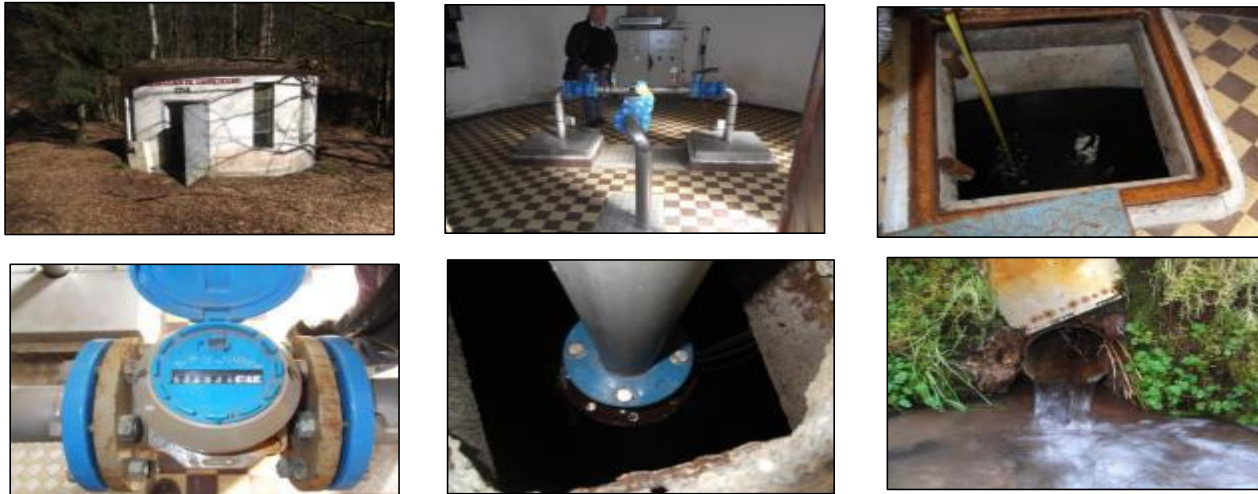
L'eau, en provenance de la station de neutralisation, est stockée au niveau de la cuve avant d'être dirigée vers le réservoir via les 2 pompes immergées. Le transport vers le réservoir s'effectue par refoulement.

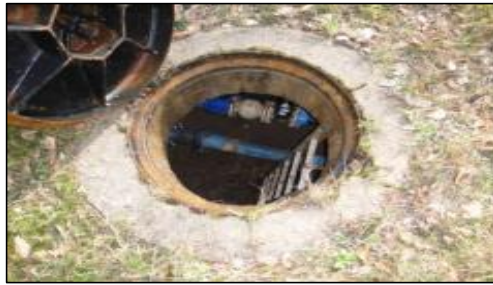
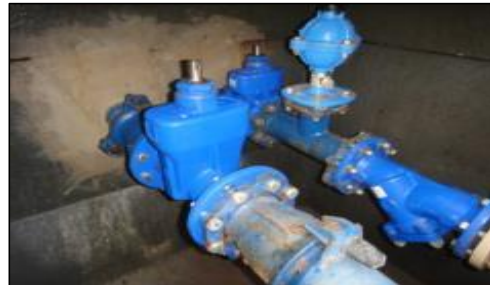
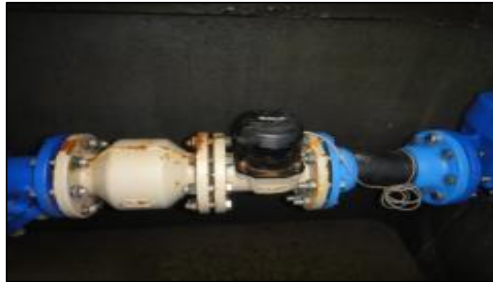
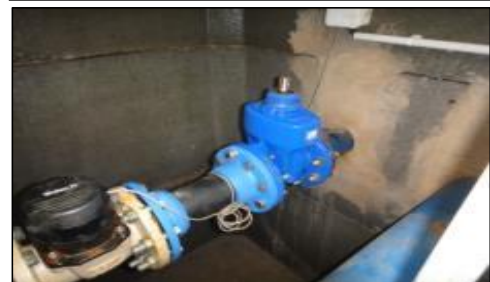
Les eaux en provenance du SIE de Phalsbourg sont amenées dans la chambre de comptage. Le compteur permet d'enregistrer, via un système de télégestion, les volumes produits par le SIE de Phalsbourg. Les eaux sont ensuite dirigées au réservoir communal situé à quelques mètres de cette chambre de comptage.

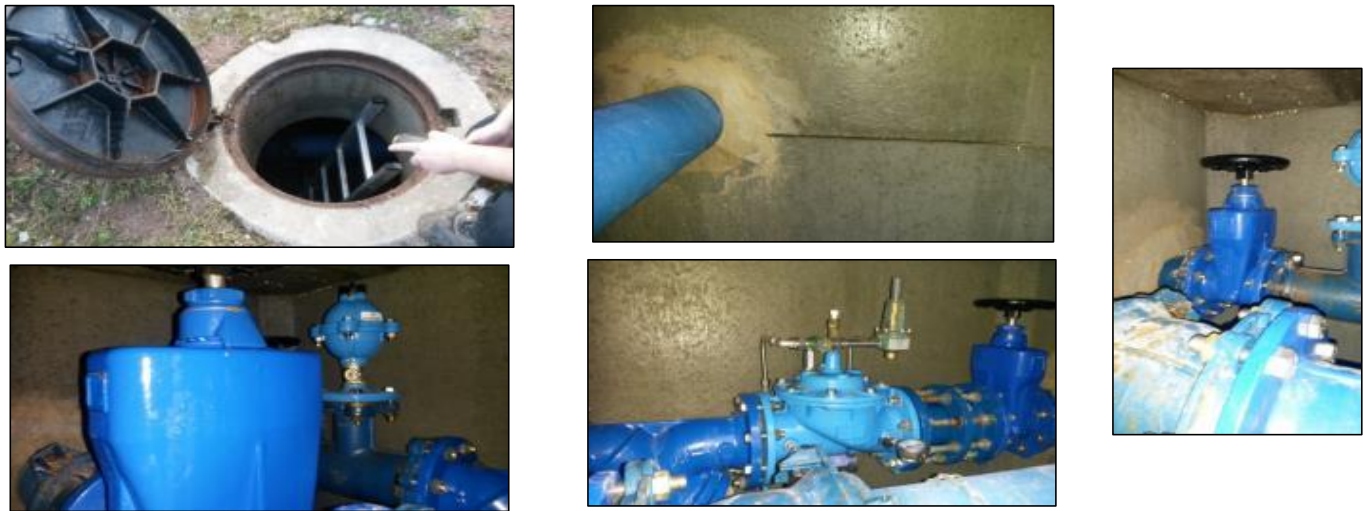
L'eau qui provient du réservoir est dirigée vers ce réducteur de pression avant la mise en distribution dans les secteurs bas de la commune. Avant de réduire la pression, l'eau transite par une ventouse et un filtre. Si un incendie se déclare dans la commune, il y a obligation à venir au niveau de la chambre du réducteur de pression afin de fermer la vanne positionnée sur le by-pass.

- Fracturation autour du joint de la canalisation
- Echelle d'accès non fixée mais cadenassée
