RAPPORT DE STAGE

Restauration de cours d'eau : du diagnostic aux propositions d'actions

-Communauté de Communes du Toullois-

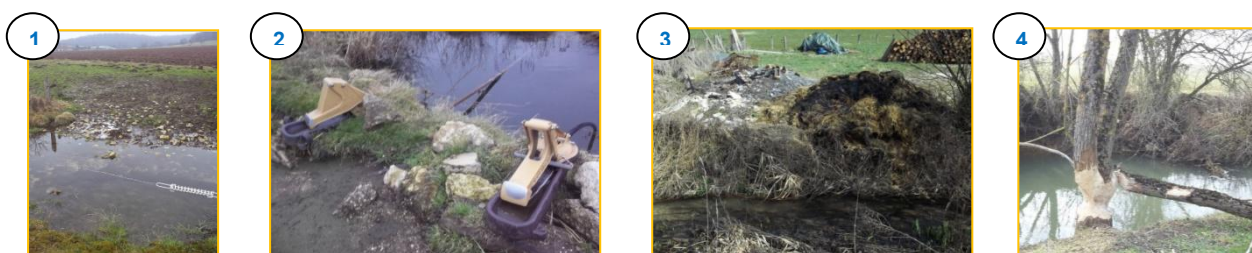
Figure 6. Paramètres supplémentaires relevés lors des investigations de terrains

- la présence/absence de clôtures qui permettent de maintenir le bétail à l'écart des cours d'eau pour éviter le piétinement des berges, la pollution des eaux, le réchauffement des eaux... (figure 6, photographie 1)
- la présence d'abreuvoirs qui permettent d'éviter les zones d'abreuvement dans les cours d'eau à l'origine de dégradation de la qualité des eaux et des berges (figure 6, photographie 2)
- la présence de dépôts, détritiques dans le lit des cours d'eau (figure 6, photographie 3)
- les indices de présence de castors (les arbres en cours d'abattage particulièrement, figure 6, photographie 4)

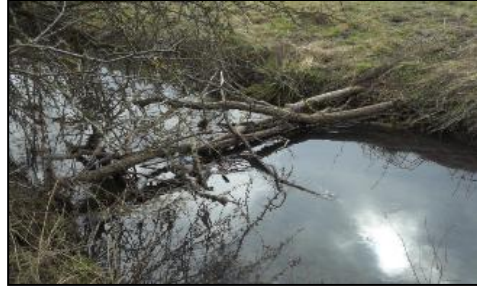
Description de la ripisylve : strate arborescente, strate arborée, strate herbacée, strate mixte

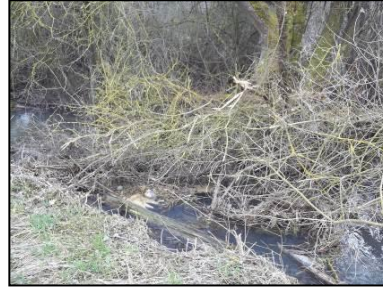
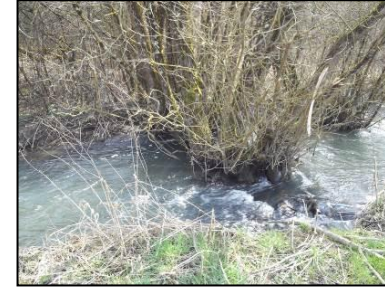
Embâcles : amas de débris végétaux causés par une végétation vieillissante et/ou un défaut d'entretien de la ripisylve. Les embâcles peuvent perturber les écoulements et nuire à la circulation de la faune piscicole

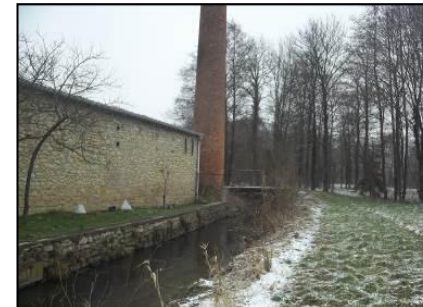
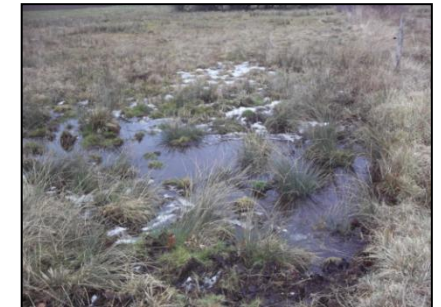
Aménagements sur berges : berges artificialisées (murs en briques ou en béton)

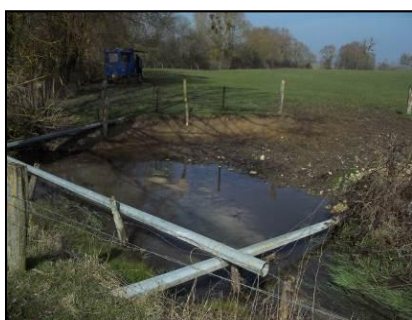
La ripisylve est diversifiée et davantage présente en rive droite. Elle permet la stabilité des berges mais se développent ponctuellement dans le lit, en amont du Terrouin, faisant ainsi obstacle à l'écoulement. De plus, le manque global d'entretien occasionne la formation d'embâcles dans le lit. La végétation en amont du lieu-dit le « Faux Moulin » a été en partie brûlée et coupée. En aval de ce lieu-dit, les berges ont été travaillées et sont dépourvues de végétation.

Des travaux antérieurs sont à l'origine du tracé rectiligne du tronçon favorisant ainsi la formation de berges abruptes parfois exposées à l'érosion (essentiellement en amont du « Faux Moulin »). Des zones de piétinements, liées à l'absence de clôture, accentuent ponctuellement l'érosion physique des berges. Quelques pompes à nez permettent de limiter le problème. Quelques zones de dépôts directement en bordure de berge (fumier, cendres, graviers...) pourraient dégrader la qualité du cours d'eau. Des dépôts de bois ont également été repérés mais ne représentent pas de danger pour la qualité du cours d'eau.

Zone d'abreuvement et de piétinement du bétail
