Diagnostic de l'état physique des milieux récepteurs des rejets des systèmes d'assainissement - Commune de Xirocourt

RAPPORT DE STAGE

**Diagnostic de l'état physique des milieux
récepteurs des rejets des systèmes
d'assainissement - Commune de Xirocourt**

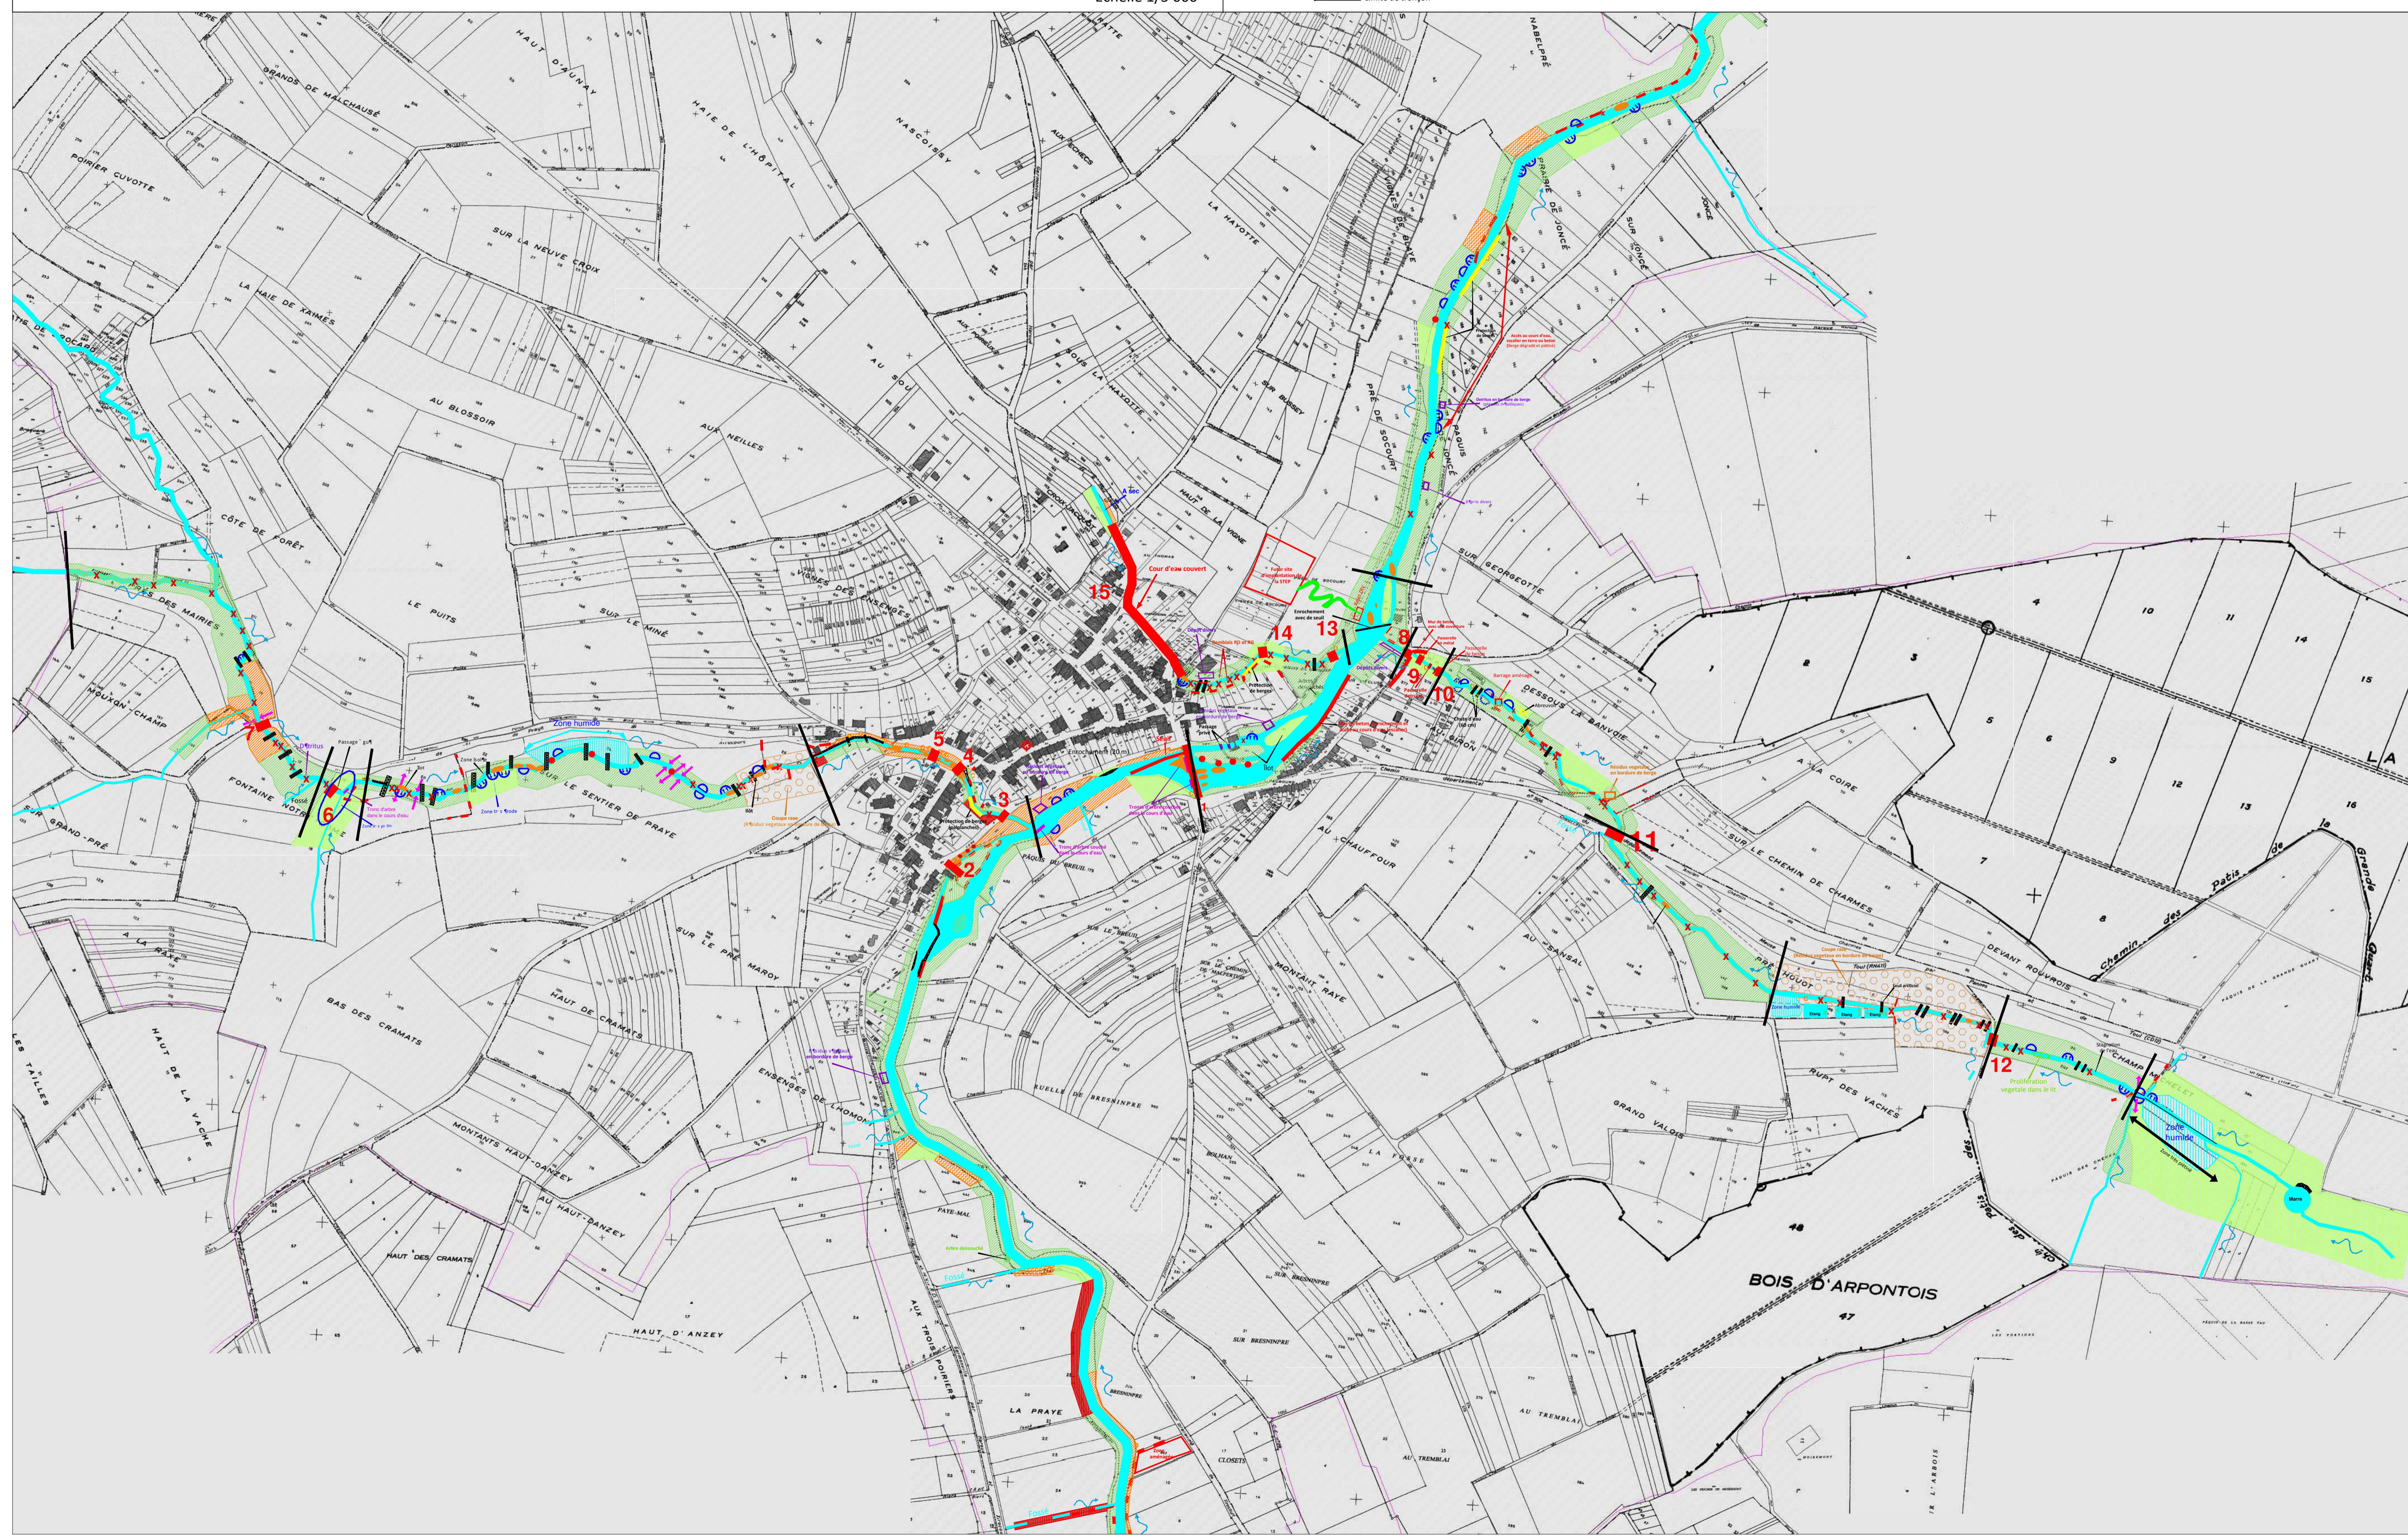
Ripisylve : 2 strates - arbustive arborescente	Zone Humide	Clôture	Piétinement	Arbre couché dans le lit
Ripisylve : 1 strate - arbre	Coupe rase	Fosées/écoulement	Erosion	Arbre couché en travers
Ripisylve : 1 strate - buissonnante	Enrochement	Sens d'écoulement de l'eau	Embâcle	Arbre dessouché
Ripisylve : herbacée	Mur béton	Seuil	Atterrissement	
Ripisylve : roseaux	Protection de berges	Ouvrage et n° d'ouvrage	Elargissement	
Limite de tronçon		Canalisation - Drain	Rétrécissement

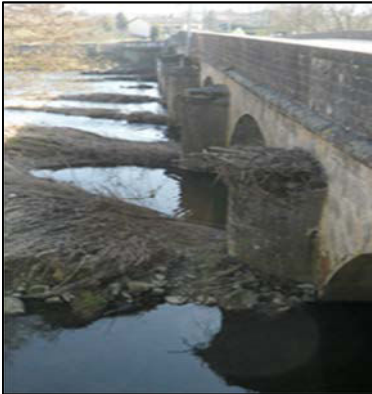
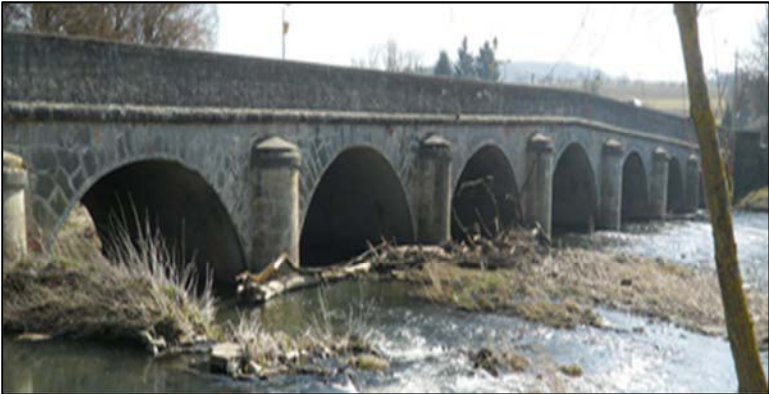
OUVRAGE 1	Localisation	Situé au niveau du tronçon Mad 2 à l'aval du tronçon

Type d'ouvrage	Pont béton			
Dimension de l'ouvrage	Largeur :	Longueur :	Hauteur :	
	Environ 10 m	110 m	/ m	
Hauteur d'eau	/ cm			
Etat général	Bon			
Substrat	Fond reconstitué			
Franchissabilité	Oui			
Observations	Il présente 9 sections voutées En amont et en aval de l'ouvrage, plusieurs atterrissements se sont formés et des troncs d'arbres ont été observés sur certaine section faisant obstacle au bon écoulement de l'eau.
