# Diagnostic de l'état physique des milieux récepteurs des rejets des systèmes d'assainissement - Commune de Xirocourt

**Diagnostic de l'état physique des milieux  
récepteurs des rejets des systèmes  
d'assainissement - Commune de Xirocourt**

**Silvana JIMENEZ GAMEZ  
2011-2012**

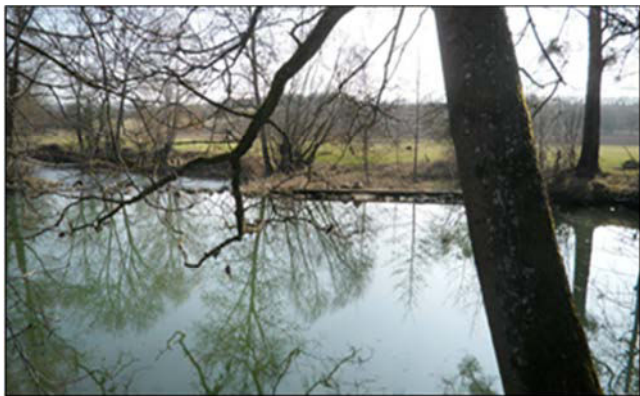
<b>TRONÇON MAD 1</b>			
<b>Localisation</b>	De la limite communale jusqu'au croisement du ruisseau des Cornées		
<b>Date d'observation</b>	16/03/2012	<b>Longueur du tronçon</b>	1 570 m
<b>Condition d'observation</b>	Moyennes eaux

<b>Qualité physique globale</b>	Qualité : Assez bonne		
	Note : 70.09 %		
<b>Potentiels de restauration</b>	Puissance spécifique : 45.75 W/m <sup>2</sup> Dynamique : moyenne Spatial : intéressante		
<b>Lit Mineur</b>			
<b>Largeur moyenne pleins bords</b>	7 m	<b>Largeur moyenne en eau</b>	6 m
<b>Pente moyenne du lit</b>	0.0025 m/m		
<b>Tracé en plan</b>	Courbe		
<b>Faciès d'écoulement</b>	Ondulé		
<b>Coupures transversales</b>	1 ouvrage		
<b>Encombrement</b>	/		
<b>Nature du lit</b>	Vase, argile, limons, colmatage des fonds		
<b>Berges</b>	<b>Rive Gauche</b>	<b>Rive droite</b>	
<b>Hauteur</b>	1.75 m	1.75 m	
<b>Aménagement</b>	/	/	
<b>Dynamique</b>	Stables	Stables	
<b>Type d'occupation des sols</b>	Culture	Culture

<b>Ripisylve</b>	<b>Rive Gauche</b>	<b>Rive droite</b>	
<b>Densité</b>	100 % ripisylve 2 strates	80 % ripisylve 2strates	
<b>Etat phytosanitaire</b>	Bon	Bon	
<b>Essences principales</b>	<i>Quercus robur</i> (Chêne pendunculé) <i>Alnus sp.</i> (Aulne) <i>Acer sp.</i> (Erable) <i>Populus sp.</i> (Peuplier)	<i>Corylus avellana</i> (Noisetier comun) <i>Salix babylonica</i> (Saule pleureur) <i>Crataegus monogyna</i> (Aubépines) <i>Rosa sp.</i> (Rosacées)

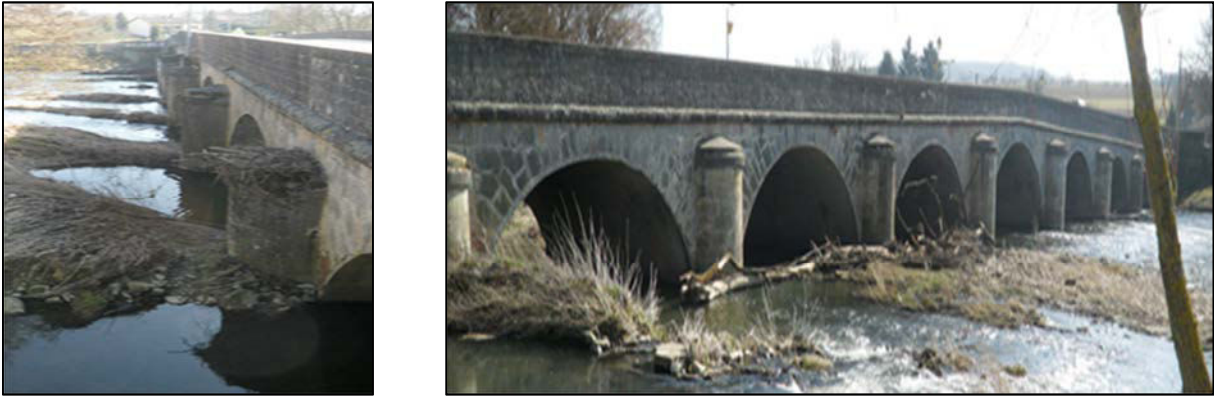
<b>OUVRAGE 1</b>	<b>Localisation</b>	Situé au niveau du tronçon Mad 2 à l'aval du tronçon

<b>Type d'ouvrage</b>	Pont béton			
<b>Dimension de l'ouvrage</b>	<b>Largeur :</b>	<b>Longueur :</b>	<b>Hauteur :</b>	
	Environ 10 m	110 m	/ m	
<b>Hauteur d'eau</b>	/ cm			
<b>Etat général</b>	Bon			
<b>Substrat</b>	Fond reconstitué			
<b>Franchissabilité</b>	Oui			
<b>Observations</b>	Il présente 9 sections voutées En amont et en aval de l'ouvrage, plusieurs atterrissements se sont formés et des troncs d'arbres ont été observés sur certaine section faisant obstacle au bon écoulement de l'eau.

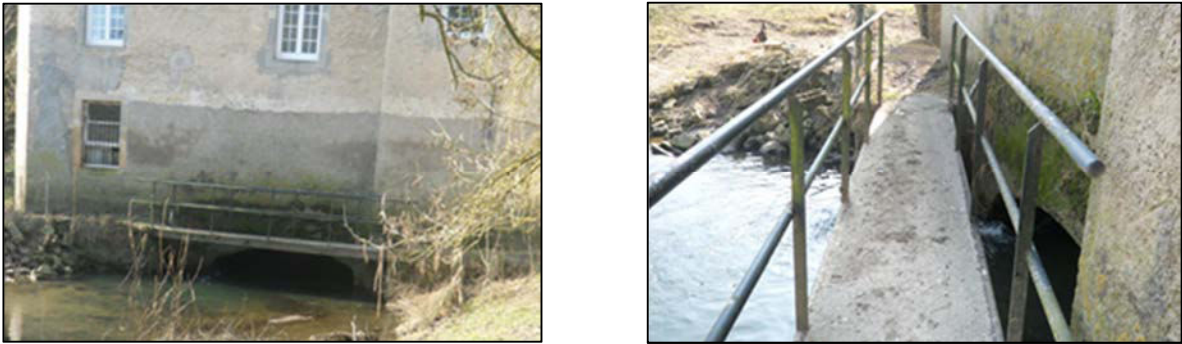
<b>OUVRAGE 2</b>	<b>Localisation</b>	Situé sur le tronçon Mad1, la parcelle cadastrale n°227

<b>Type d'ouvrage</b>	Passerelle béton		Passage vouté sous habitation		
<b>Dimension de l'ouvrage</b>	<b>Largeur :</b>	<b>Longueur :</b>	<b>Hauteur :</b>	<b>Longueur :</b>	<b>Hauteur :</b>
	0.80 m	5.0 m	1.40 m	2.50 m	1.40 m
<b>Hauteur d'eau</b>	40 cm				
<b>Etat général</b>	Bon				
<b>Substrat</b>	Fond reconstitué				
<b>Franchissabilité</b>	Oui				
<b>Observations</b>	Il se compose d'une passerelle en béton et d'un passage vouté sous habitation (ancien moulin). La passerelle est en béton avec une balustrade en métal permettant l'accès à la parcelle cadastrale n° 229. Le cours d'eau passe ensuite sous une habitation. L'ouvrage est suffisamment dimensionné pour ne pas faire obstacle à la continuité écologique
