# Conception d'un programme d'investigations ou de surveillance d'un site industriel

**Master 2 Géosciences,  
planètes, ressources et  
environnement**

**Rapport de stage**

**Conception d'un Programme d'Investigations  
ou de Surveillance d'un site industriel**

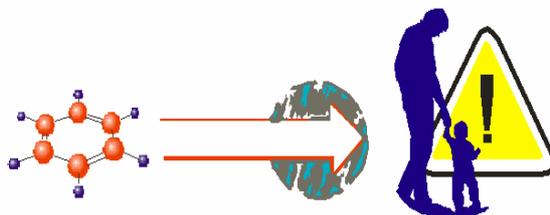
Figure 3 : Facteurs d'un risque

Synthétisé dans la **figure 3**, le risque induit par un site potentiellement pollué résulte de l'existence conjointe :

- d'une source de pollution, d'une voie de transfert de cette pollution et d'un enjeu pour cette pollution.
