Metz (Moselle). Allée de la Tour des Esprits: “ Fermeté de la Grève ”

Julien Trapp. Metz (Moselle). Allée de la Tour des Esprits: “ Fermeté de la Grève ”. Archéologie Médiévale, CRAHAM, 2012, 42, pp.321. hal-03288588

Metz (Moselle). Allée de la Tour des Esprits : « Fermeté de la Grève »

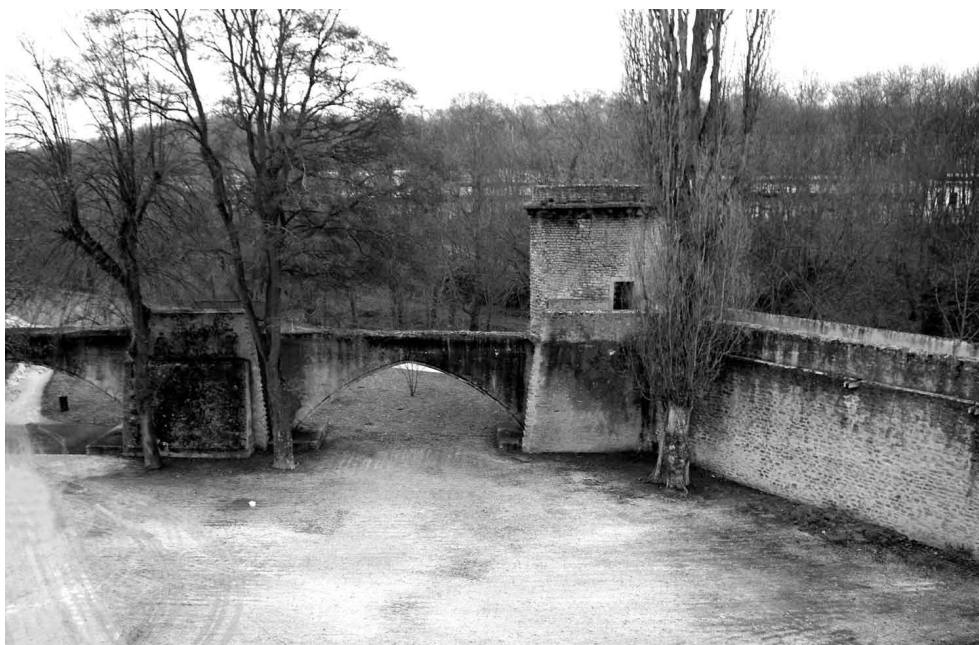
Metz, allée de la Tour des Esprits : « Fermeté de la Grève »

- 9 Le mur de courtine, long de 87 m et présentant un angle de 10° au tiers de sa longueur, a été tronqué au sud et remblayé sur près de 6 m au début du xx^e s. lors de la première annexion allemande, laissant visibles 7 m de mur sur les 13 m originels. Il est construit en calcaire jaune dit « de Jaumont » extrait des carrières du mont Saint-Quentin, aujourd'hui abandonnées, contrairement à l'enceinte du xiii^e s. qui était bâtie en calcaire bleu. Le relevé a mis également en évidence plusieurs zones de réfection, laissant deviner les nombreuses réparations subies depuis le xv^e s. par le mur couronné d'un chemin de ronde et, selon les chroniques, dépourvu de son crénelage depuis 1676.

- 10 Accrochée dans la partie supérieure du mur, une bretèche, longtemps identifiée comme une tour, défendait probablement une poterne aujourd'hui remblayée, et aurait pu accueillir un système de hourdage, compte tenu des trous de boulin qui la percent. Dans l'angle NE gît une tour de flanquement endommagée en 1944 par un tir d'artillerie, dénommée au Moyen Âge « tour des Barbiers et des Chandeliers de cire ». Sa restauration en 1957 a provoqué le repositionnement de certains éléments comme ses canonnières. Couverte d'une toiture depuis le premier quart du xvi^e s., elle se déployait sur quatre niveaux et défendait la Seille qui coulait sous le pont fortifié des Grilles de la Basse-Seille. En 1930, l'aspect de ce pont long de 47 m a été modifié. À l'origine, il prolongeait le mur de fortification et était équipé de grilles pour empêcher le passage des assaillants. Contrairement à la tour de flanquement qui était entretenue par la corporation des barbiers et des chandeliers de cire, le pont était à la charge de la cité. Une centaine de marques de tâcherons ont aussi été observées sur la bretèche, le tour et le pont, laissant penser que ces éléments sont tous contemporains.
