## **Bleurville (88). Ancienne abbaye Saint-Maur (Xe-XVIIIe siècle). Rapport de prospection thématique**

# BLEURVILLE (88)

## Ancienne abbaye Saint-Maur

### Rapport de prospection thématique 2020-2021

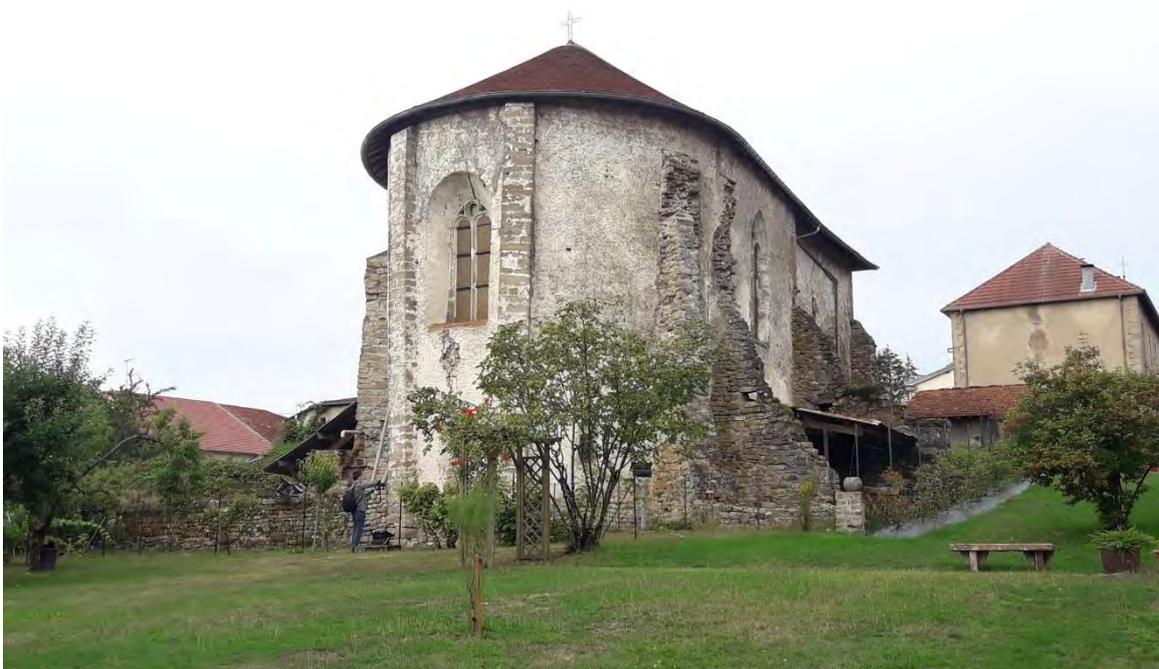
Fig.12 – Vue générale de l'abbatiale depuis le nord-est (cliché © C. Moulis).

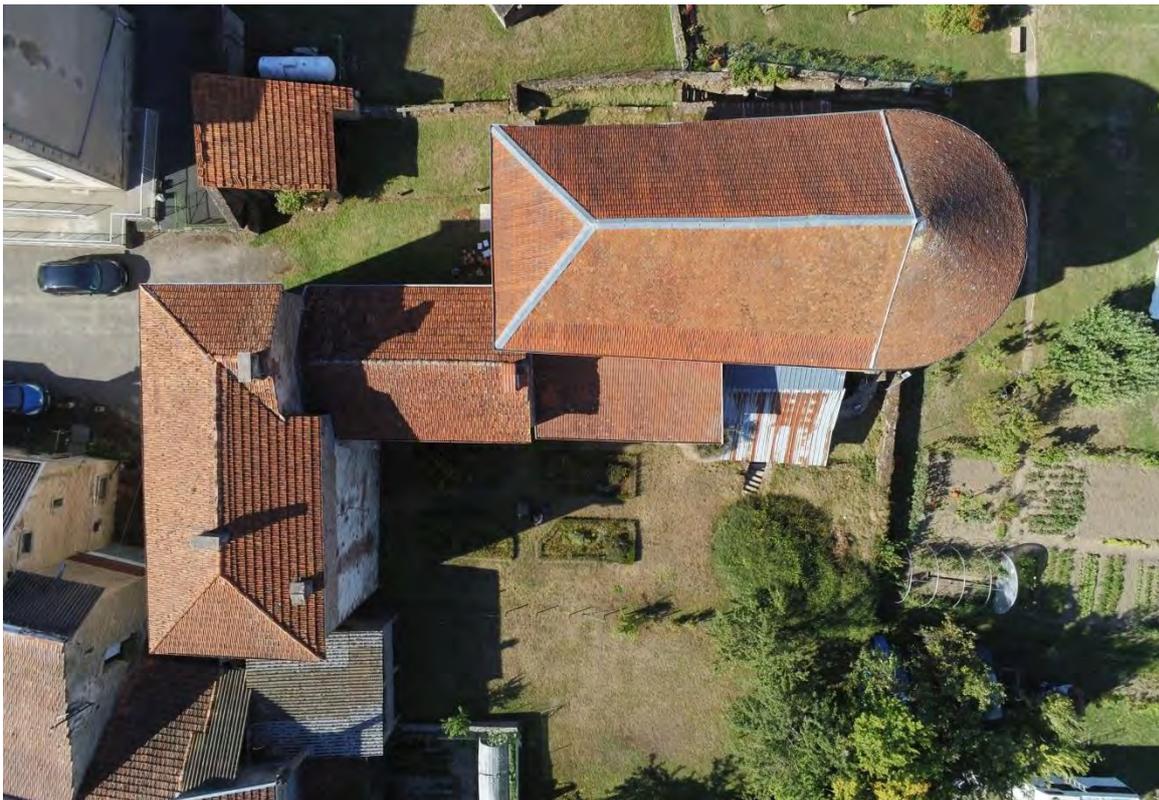
Fig.13 – Vue zénithale du site par drone (cliché © J. Féru).

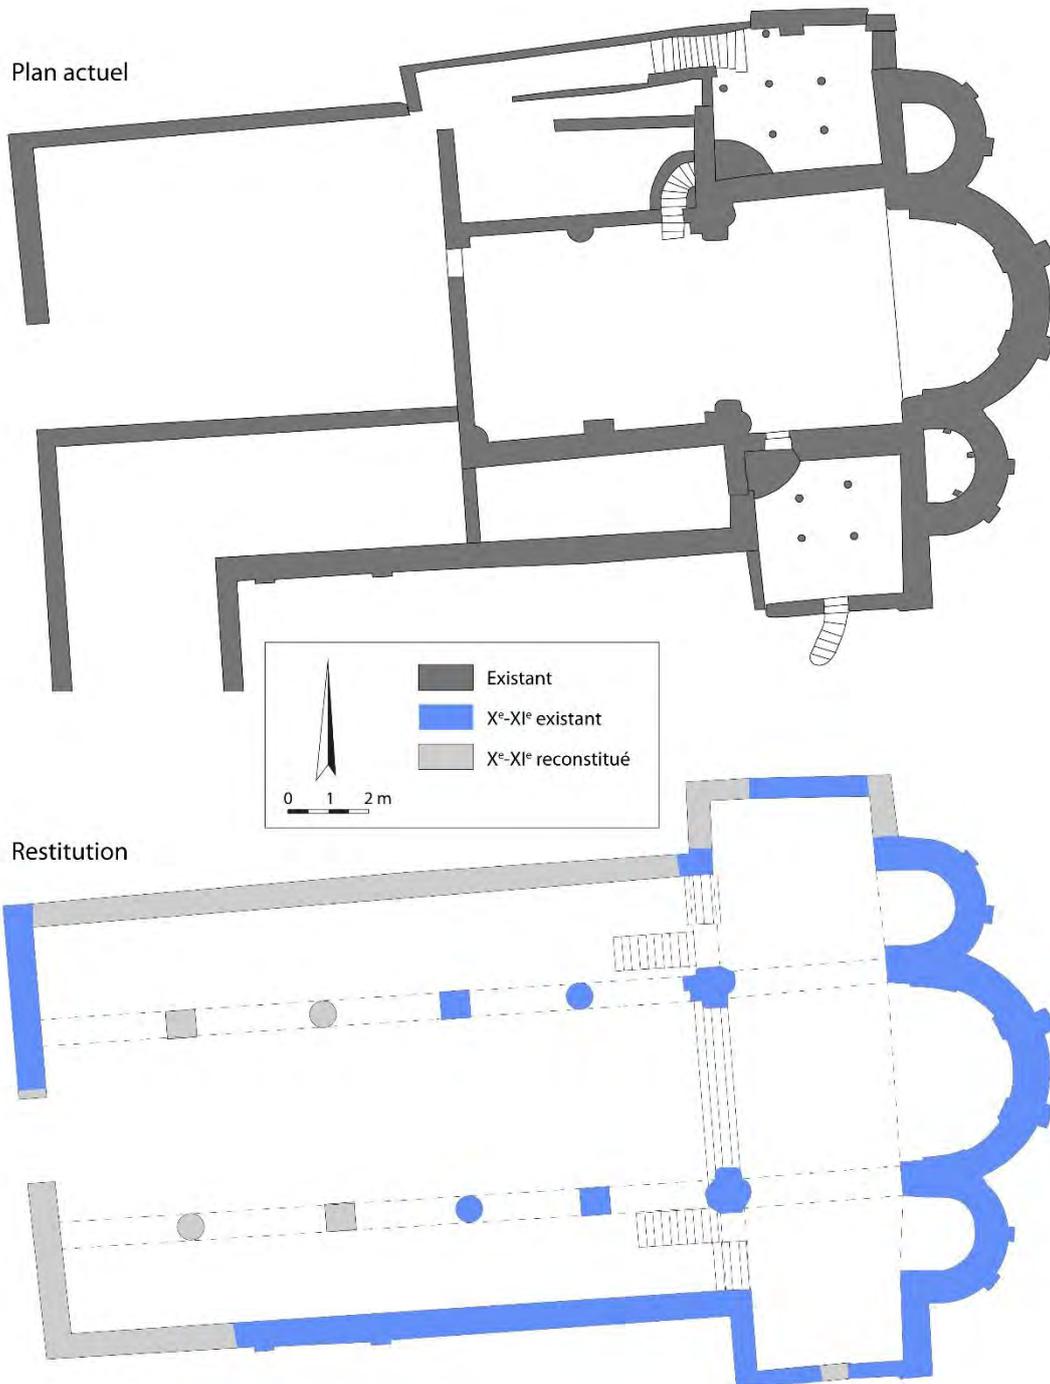
Fig.14 – Plan des vestiges actuels de l'église et proposition de restitution (DAO © A. Lazaro, C. Moulis).

L'église mesurait à l'origine environ 38 m de longueur, 18 m de largeur au niveau du transept et 17 m au niveau de la nef et des deux collatéraux (fig.14). Elle ne s'étend plus aujourd'hui que sur 21,50 m de longueur et 9,60 m de largeur hors œuvre. Ces élévations correspondent à deux travées de nef de 7,20 x 3,43 m chacune, d'une croisée de 6,70 x 5,80 m et d'une abside semi-circulaire de 3,60 m de profondeur. Les seuls murs visiblement encore d'origine sont celui de l'abside, qui présente une épaisseur de 1,20 à 1,30 m, ceux des absidioles et certaines maçonneries des bras du transept, les arcades et les parties hautes de la nef. En effet, les autres murs sont des modifications, des remontages, ou des obturations de passages.

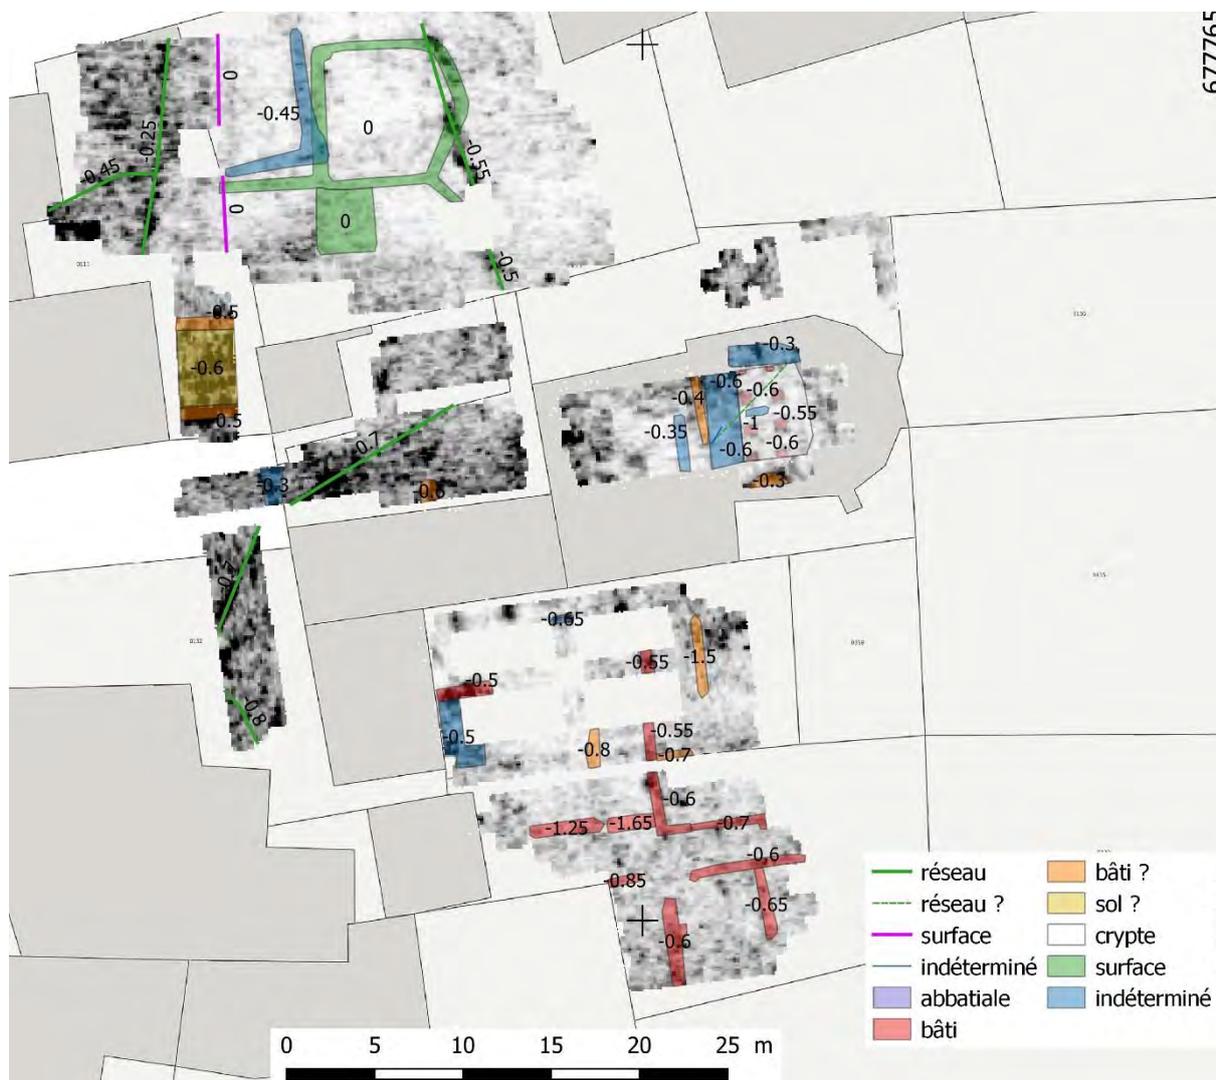
Fig.16 – Perturbations géophysiques relevées (© Agence Géophysique Conseil).

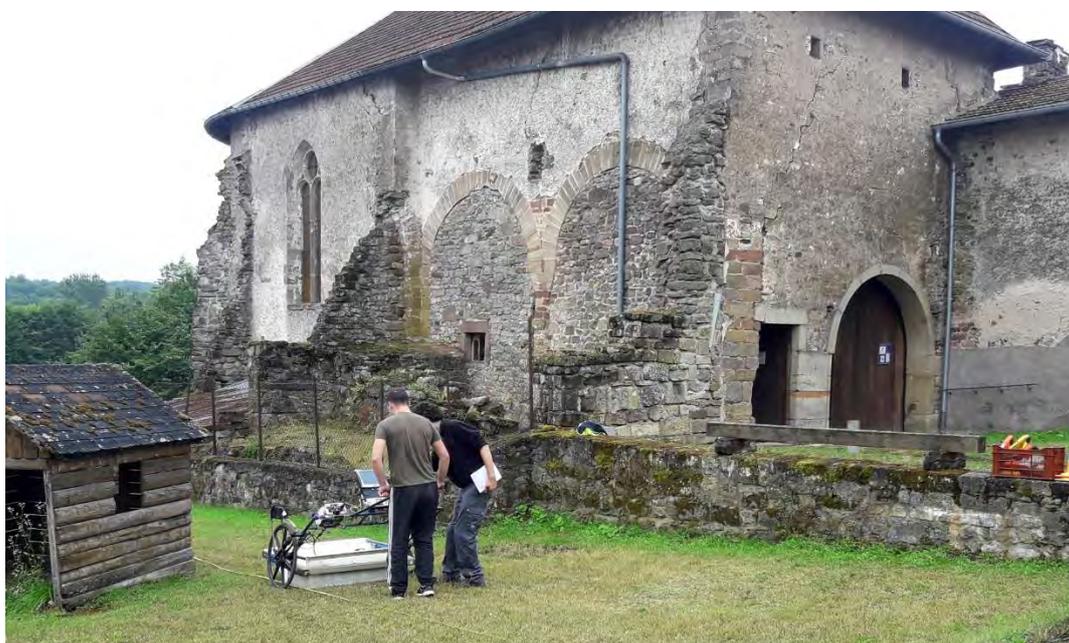
Fig.17 – prospection géophysique au nord de l'abbaye (cliché © C. Moulis).

L'ensemble est installé sur un coteau de faible pente tourné vers l'est. Cette pente a été tronquée au fil du temps par la création de la crypte, puis par l'apport de remblais importants pour créer la terrasse où l'abbatiale se trouve actuellement. Vers l'ouest et au nord, ces remblais ont rehaussé, sans doute à l'Époque Moderne, tous les niveaux de sols. Cela se traduit dans la topographie par un différentiel de plusieurs mètres entre la terrasse du prieuré et la rue du moulin située au nord. Cette rue montre encore ce à quoi devait ressembler la pente naturelle. La troisième partie prospectée correspond à cette zone, où le cimetière des moines et moniales pouvait se développer. Hormis des infrastructures récentes, la prospection n'a pas permis de déceler l'existence de vestiges significatifs anciens (**fig.17**).

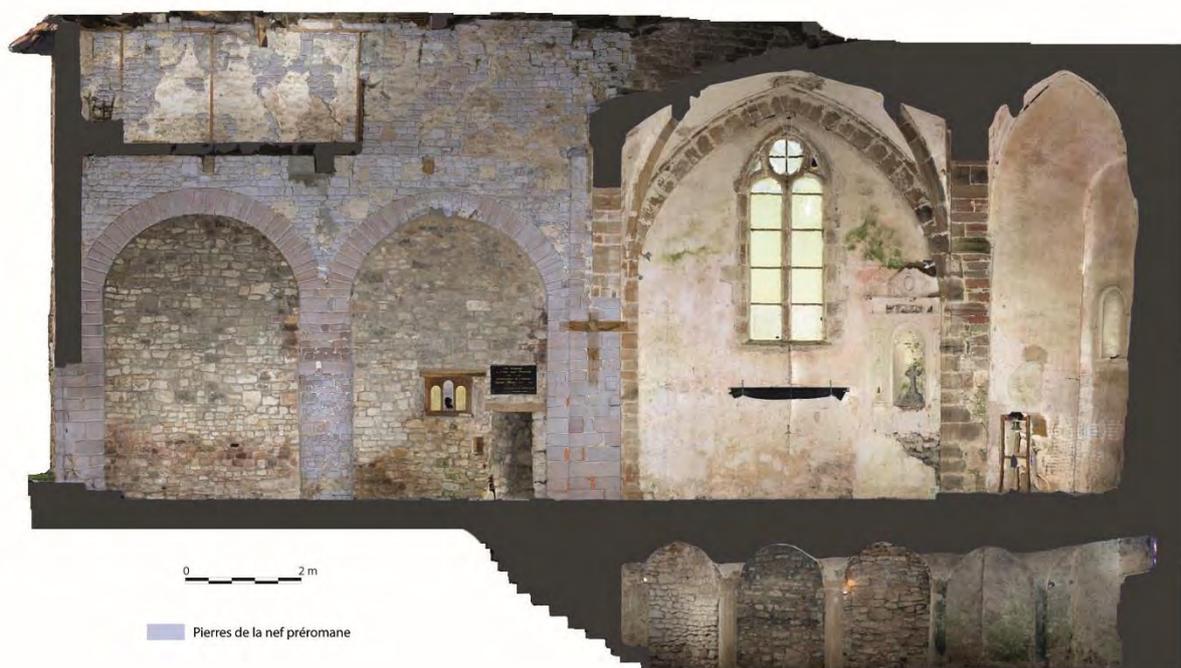
Fig.18 – Photogrammétrie intérieure nord et mise en évidence de la nef. (acquisition © R. Janvier ; DAO © L. Suss)

La nef se présente actuellement comme un vaisseau composé de deux travées d'environ 3,40 m de longueur pour 7,20 m de largeur (**fig.18**). Elle a subi plusieurs remaniements d'importance. Les trois premières travées de nef ont été détruites au XVII<sup>e</sup> siècle (voir l'historique) et une cloison fait dorénavant office de façade occidentale.

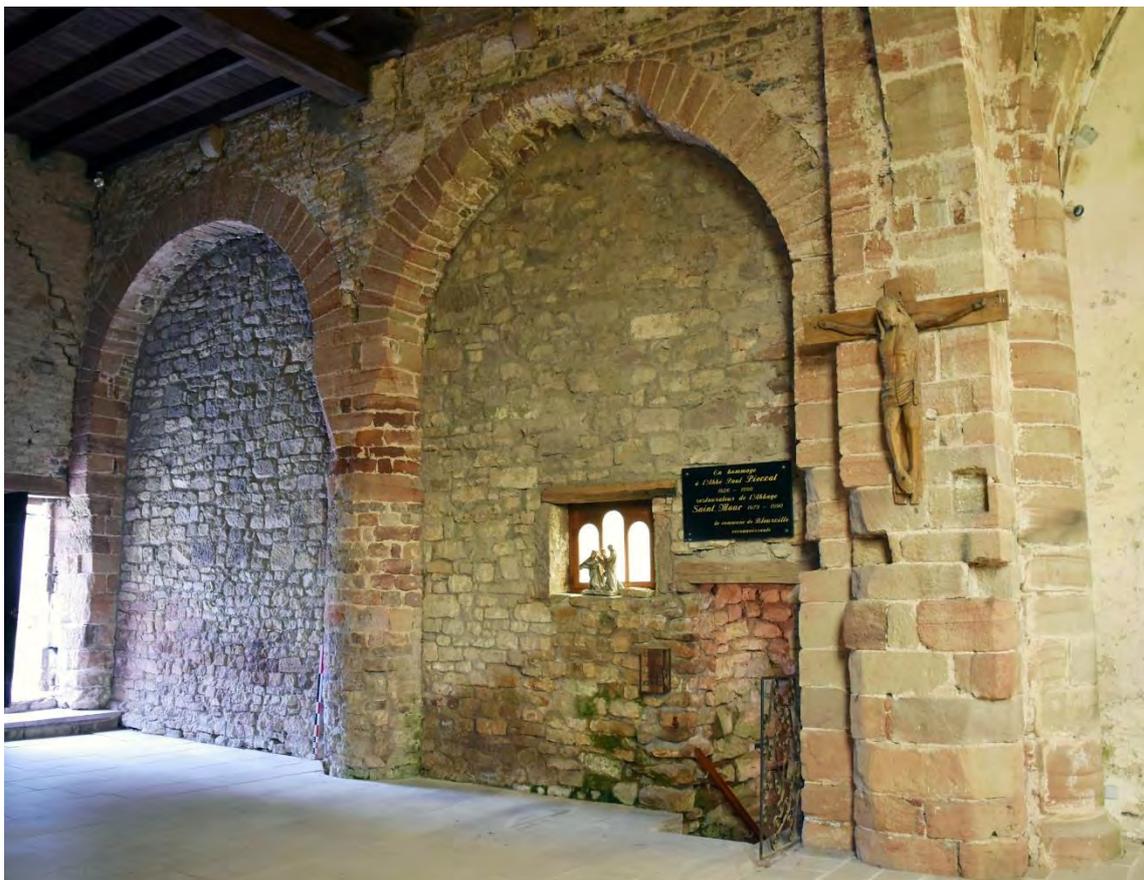
Fig.19 – Arcades et piliers des travées restantes de la nef. (cliché © C. Moulis).

Les deux travées restantes, de style pré-roman, donnaient accès aux collatéraux par des grandes arcades hautes de 5,05 m. L'élévation totale d'une travée mesure 8,45 m. Elles sont séparées par des piliers et des colonnes d'environ 90 cm de section, disposés en alternance et en quinconce d'un côté à l'autre de la nef, ce qui est une singularité (**fig.19**). Les piliers carrés sont composés de pierres de taille en moyen appareil en grès de 18 à 30 cm de hauteur, aux nuances de couleurs allant du jaune au gris, avec plus rarement des teintes rouges foncés. Sur le pilier carré de l'élévation sud, des briques disposées à la verticale viennent à chaque rangée de pierre combler parfaitement l'espace entre deux blocs, faisant ainsi office de clef d'assise (**fig.20**). Ces briques semblent faire partie de la mise en œuvre initiale de la maçonnerie. Leurs dimensions les rapprochent de celles observées dans l'hypocauste romain retrouvé au centre du bourg<sup>32</sup>. Les traces des outils ayant concouru à la taille des blocs sont rarement visibles, comme cela est souvent le cas sur le grès. Les quelques cas visibles montrent un layage dont le rythme semble anarchique.

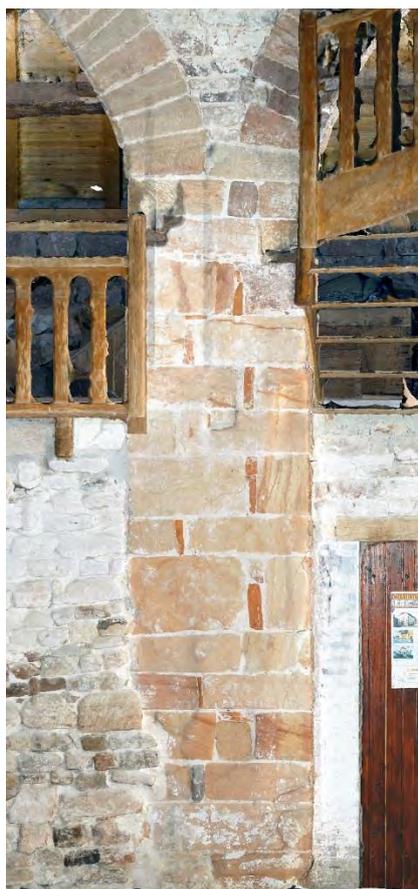
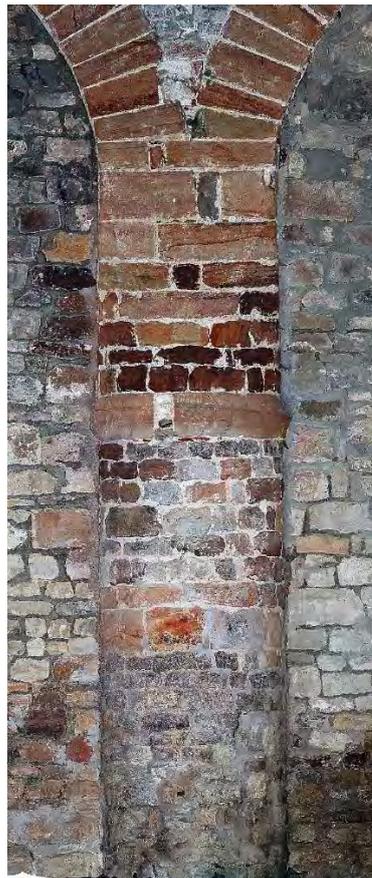
Fig.20 – à gauche : Pilier carré sud, TCA en clefs d'assises.  
à droite : Pilier circulaire nord composite (acquisition © R. Janvier).

Les piliers circulaires sont quant à eux montés à l'aide d'un petit appareil en grès (de 8 à 16 cm de hauteur) simplement équarri dont les dimensions moyennes approchent 26 x 11 cm. Un grès très ferrugineux s'y trouve par endroits. On remarque à 1,15 m de hauteur un lit de pierres en moyen appareil, qui semble rigidifier l'ensemble. Sous la corbeille du chapiteau, deux pierres hémicirculaires font office d'astragale aux dimensions importantes, puisque son épaisseur est de 22 cm. L'astragale est calé par des fragments de TCA. La corbeille des chapiteaux est composite et de forme biseautée. Leur largeur est identique aux piliers et colonnes, il s'agit de passer d'une forme ronde à une forme quadrangulaire par le biais de ce biseau aux angles. Le mortier liant ces maçonneries, beige clair, est constitué de sable, de chaux et d'inclusions de grès assez grossières pouvant dépasser 3 mm. À partir du chapiteau, l'usage de grès de couleur gris n'est plus employé dans les éléments architecturés (chapiteaux, arcs). En revanche il devient très largement majoritaire dans le parement.

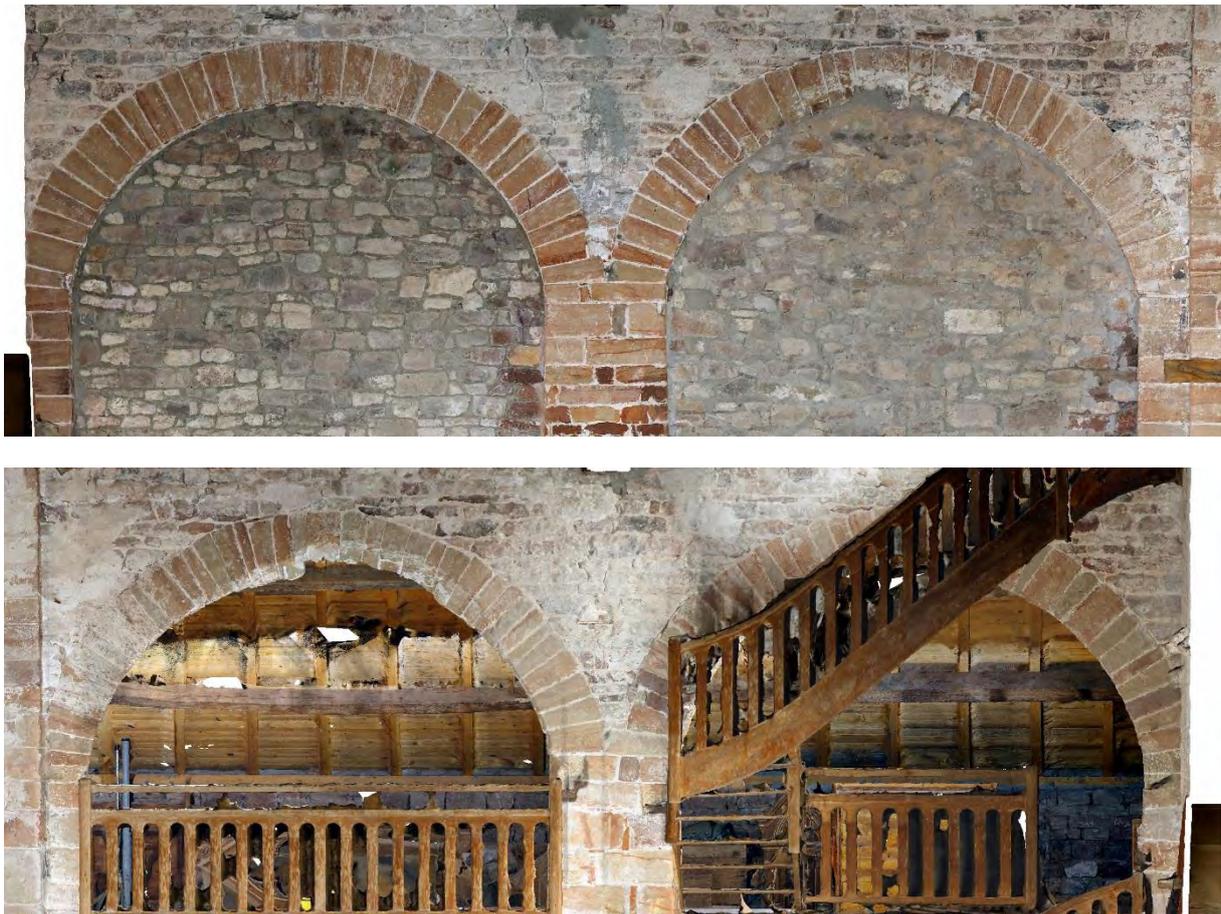
*Fig.21 – Arcades nord et sud de la nef (acquisition © R. Janvier).*

Les arcs formeret sont composés de multiples claveaux en grès de faible largeur (**fig.21**). Sur l'élévation nord, les arcs en possèdent respectivement 31 et 34. L'élévation sud en présente elle 31 et 35. Si la longueur des claveaux varie de 40 à 43 cm selon les cas, leur épaisseur peut aller du simple au double (de 11 à 26 cm). L'arc a une largeur équivalente au pilier ou à la colonne qui le soutient, soit 90 cm. Aucun des claveaux n'est parpaing, leur profondeur alterne à un rythme binaire assez régulier pour former un harpage (**fig.22**). Chaque rangée est constituée d'au moins deux pierres, visibles de part et d'autre de l'arc, mais la plupart du temps, on observe en plus entre ces deux parements d'arc une série de pierres plus petites. Il faut également souligner que certains claveaux sont réellement clavés, d'autres non. Dans ce dernier cas, la courbure de l'arc est générée par la couche de mortier, qui s'épaissit de façon régulière en direction de l'extrados.

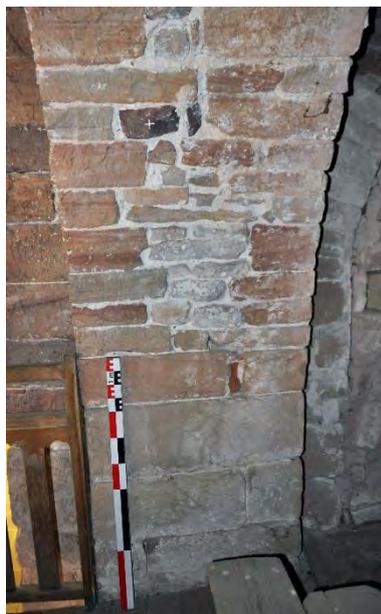
Fig.22 – Largeur des arcades, côté sud de la travée 1  
(cliché © A. Lugand).

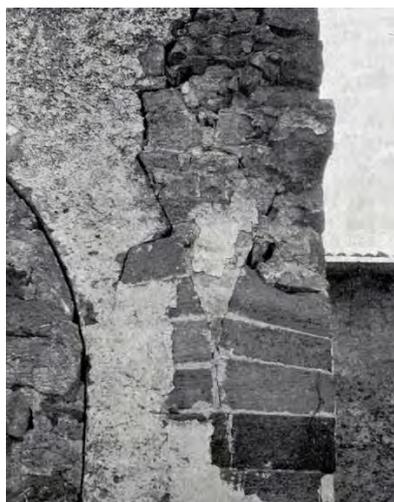
Fig.24 – Départ de l'arcade nord de la troisième travée de la nef en 1975  
(cliché © G. Fahrenheim).

Ceux de l'élévation nord présentent une assez belle homogénéité dans leur mise en œuvre. L'élévation sud semble identique à celle du nord, bien que le nombre de claveaux clavés soit plus important. Mais un examen attentif des claveaux montre une particularité que l'on ne retrouve pas au nord. En effet, six des claveaux (1 sur la première travée, 5 sur la seconde) ont été posés à l'envers, présentant ainsi un intrados plus large que l'extrados (fig.23). La première conséquence est que la courbure de l'arc s'en trouve affectée car cette disposition génère un « droit » au lieu d'une courbure. Il faut alors s'interroger sur l'intérêt de cette mise en œuvre. Il pourrait s'agir d'une erreur des appareilleurs, mais l'hypothèse nous semble peu probable. Celle supposant une réparation ou une reconstruction partielle de l'arc n'est pas envisageable non plus à la lecture des mortiers. Il est en revanche possible que le clavage de certains blocs était trop accentué, ce qui créait des vides au niveau de l'intrados, lorsqu'ils venaient reposer sur le cintre en bois. Sans ce cintre, c'est la courbure de l'arc qui n'aurait pas été respectée. Nous avançons finalement l'hypothèse que les deux arcs en plein cintre de l'élévation sud ont été maçonnés avant ceux du nord. La technique du clavage semblant peu maîtrisée sur ces deux arcs, il est alors décidé de travailler différemment sur les suivants, en demandant aux tailleurs de pierre de livrer essentiellement des claveaux à angles droits. Il est ainsi plus facile aux appareilleurs et aux maçons de donner le bon angle à la pierre en jouant sur l'épaisseur du mortier. À l'extérieur, le départ de l'arc de la troisième travée de la nef était encore visible dans les années 1970 avant sa dissimulation par la pose d'un gros contrefort (fig.24).

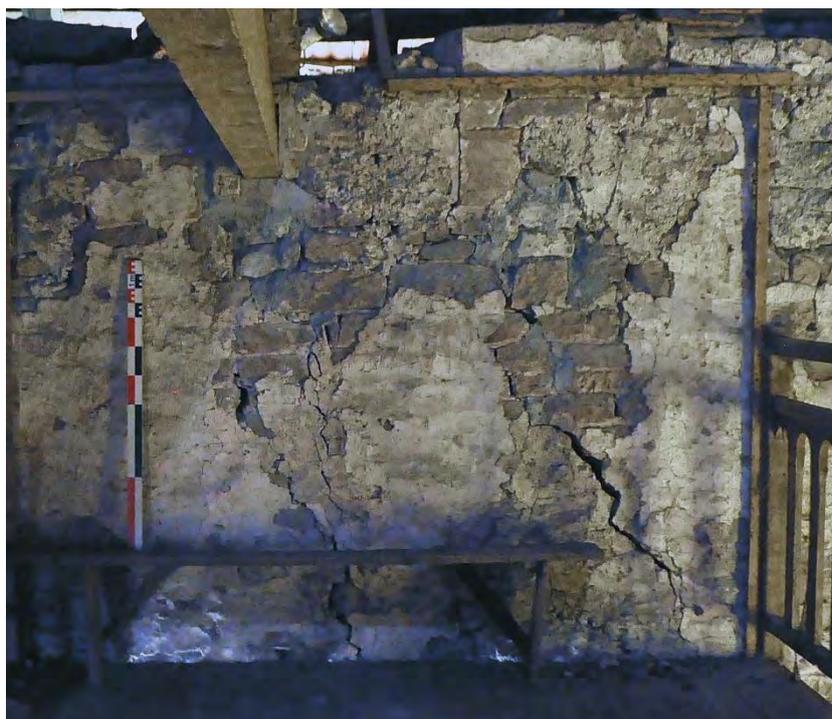
*Fig.26 – Indice de fenêtre haute dans le mur gouttereau nord (cliché © C. Moulis).*

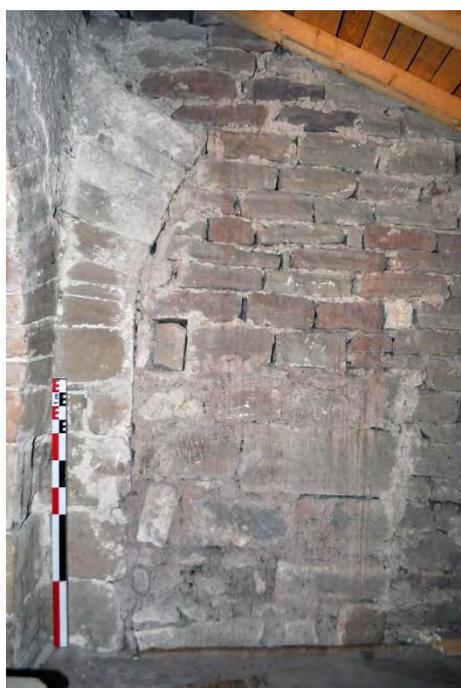
*Fig.27 – Départ d'arc doubleau dans le bas-côté sud  
(cliché © C. Moulis).*

Le passage sous les grandes arcades est aujourd'hui bouché, et les collatéraux détruits, sauf celui au sud, transformé en maison prieurale au XVIII<sup>e</sup> siècle puis investi depuis 1973 comme local associatif / musée. Les vestiges nous indiquent que les collatéraux mesuraient entre 3,80 et 3,90 m de largeur. Cette largeur est également mesurable grâce aux départs de deux arcs doubleau conservés sous les combles de la pièce installée sur le bas-côté sud et son pendant, en extérieur, côté nord (**fig.27**). Il semble que la maçonnerie d'angle situé au nord-ouest de l'édifice actuel corresponde à l'angle ouest du collatéral nord. Le mur du collatéral sud est conservé sur deux travées, à l'arrière de la maison prieurale, et correspond donc à deux des travées qui communiquaient avec les parties disparues de la nef. La maçonnerie initiale est conservée sur environ 2 m de hauteur (**fig.28**). Deux contreforts de 63 cm de largeur, peu saillants (13 cm), délimitaient les travées, qui avaient une largeur équivalente à celles de la nef (3,40 m). L'ensemble est constitué de petits moellons équarris en grès dont les modules varient de 12 x 10 cm à 30 x 10 cm. Des fragments de TCA sont décelables par endroits. Un enduit est conservé très partiellement, mais suffisamment pour estimer que cette partie ne comportait pas de joints tirés au fer en guise de décor. Il reste difficile d'évaluer à quel moment les grandes arcades ont été bouchées. La cadastre de 1812 semble encore montrer aussi bien au nord qu'au sud l'existence des bas-côtés. Mais cela n'empêche pas le cloisonnement de ceux-ci.

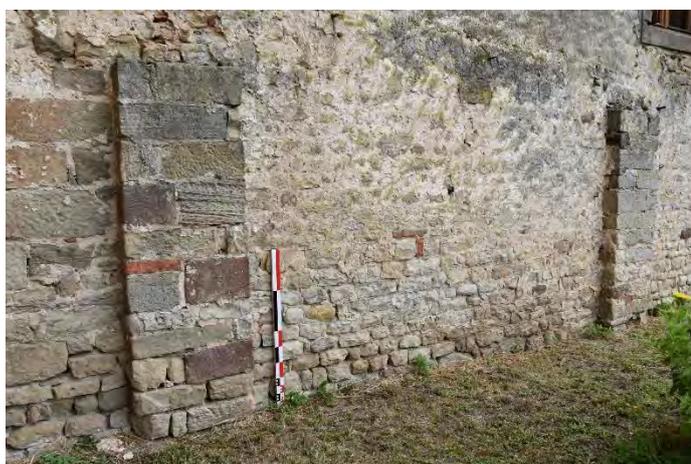
*Fig.28 – Les deux contreforts côté cloître au sud  
(cliché © C. Moulis).*

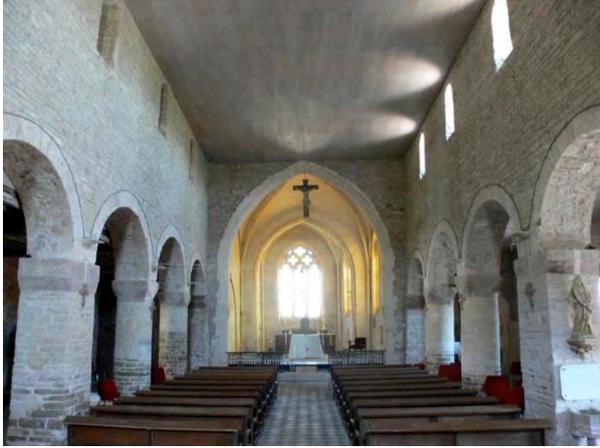
Fig.29 – Nef de Froville (cliché © C. Moulis).

Il reste peu de nefs en Lorraine édifiées au cours du XI<sup>e</sup> siècle. Nous comptabilisons le prieuré clunisien de Froville, en Meurthe-et-Moselle, fondé en 1091. Toutefois, l'église prieurale semble édifiée avant 1080<sup>33</sup>. Les 7 travées de nef sont également constituées de moellons mais en pierre calcaire (**fig.29**). Nous observons une alternance entre piliers et colonnes tous deux composites, dans un rythme toutefois différent de celui observé à Bleurville puisque deux colonnes rondes succèdent à un pilier carré. Les fenêtres hautes sont étroites et sont disposées à la verticale des tas de charges, en alternance. L'ensemble était couvert d'un plafond offrant un volume cubique ou à charpente vue.

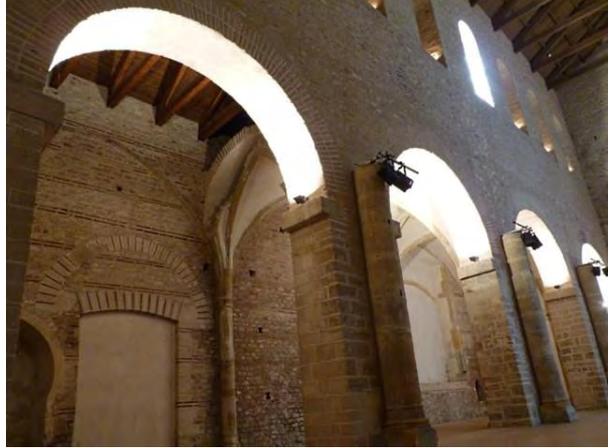
Fig.30 – Nef de Saint-Pierre-aux-Nonnains (cliché © Bruno).

L'autre exemple est l'église Saint-Pierre-aux-Nonnains, située à Metz (Moselle), dont les plus anciennes maçonneries remontent vers 380. La nef a toutefois été reconstruite au XI<sup>e</sup> siècle dans un style ottonien (fig.30). Le rythme des travées reprend ce qu'on observe à Bleurville et elles sont au nombre de cinq. Il n'y a toutefois que les piliers carrés composés de moellons et de bloc calcaire de moyen appareil, le gouttereau étant constitué de moellons. Les grandes arcades sont constituées en revanche de briques.

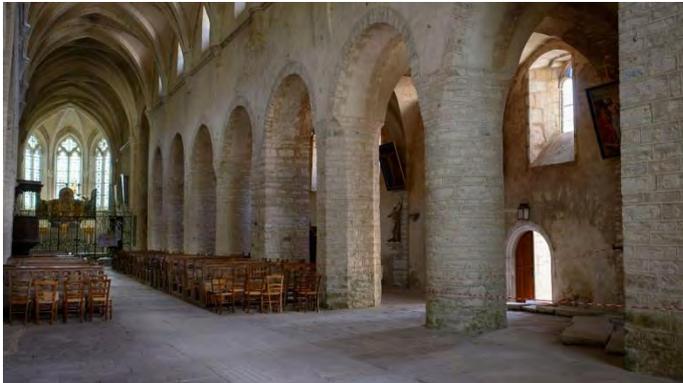
Fig.31 – Nef de Baume-les-Messieurs (cliché © X).

Plusieurs édifices situés plus au sud sont édifiés au XI<sup>e</sup> siècle également. En Franche-Comté, nous pouvons également tenter un parallèle avec l'abbatiale de Baume-les-Messieurs dans le Jura (fig.31). La nef est scandée de piliers octogonaux, puis carré, puis ronds en alternance sur six travées. Ensuite, on ne comptabilise que des piliers carrés. L'église abbatiale de Favorney, en Haute-Saône, se compose de sept

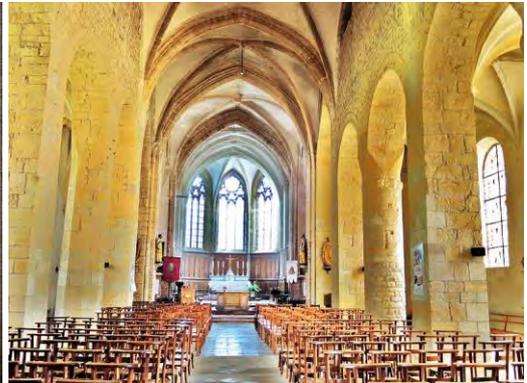
Fig.32 – Nef de Favorney (cliché © X).

travées séparées par des piliers alternativement octogonaux, carrés et ronds, comme à Baume (**fig.32**). Les colonnes sont constituées de moellons. L'église Saint-Désiré de Lons-le-Saunier (Jura) présente quant à elle des piliers octogonaux composés de moellons et une seule travée de colonne<sup>34</sup> (**fig.33**). Il convient de se poser la question si certains piliers de la nef de Bleurville aujourd'hui disparus ne pouvaient pas avoir une section octogonale. Enfin, la nef de l'église de Saint-Lupicin (Jura) comporte une alternance simple de piliers et de colonnes composites en moellons<sup>35</sup> (**fig.34**).

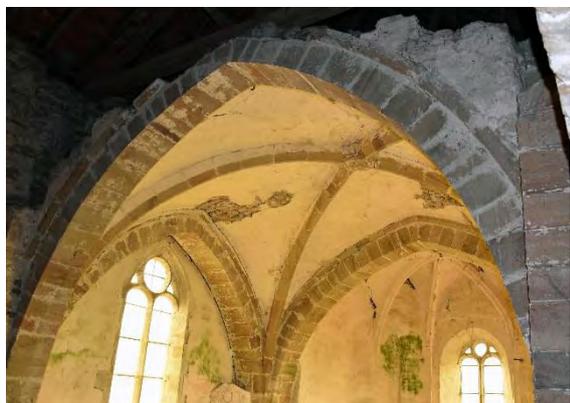
Fig.35 – Voûte de la croisée (cliché © C. Moulis).

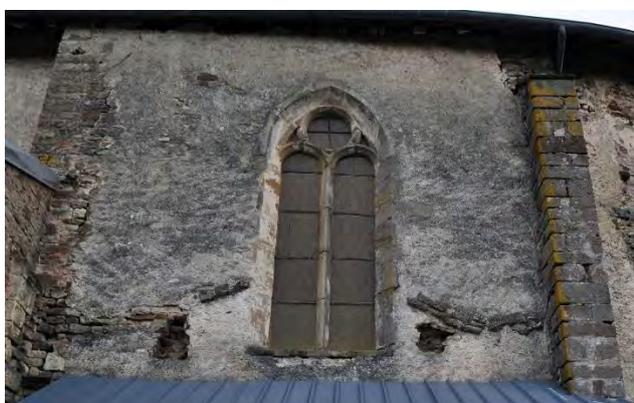
Fig.36 – Solin coupé par une baie gothique (cliché © C. Moulis).

L'examen des chapiteaux et des départs d'arcs semble prouver, selon G. Fahrenheim, que le transept était moins élevé que les autres parties, ce qui s'apparente aux constructions meusiennes et mosanes du XI<sup>e</sup> siècle<sup>36</sup>. Faut-il voir dans le solin de pierre visible sur l'élévation sud en extérieur la hauteur initiale du transept ? (**fig.36**) Cette hypothèse est contestée par le fait que la partie orientale de chaque bras du transept débouchait sur une absidiole de 3,40 x 2,15 m, aujourd'hui disparues, mais dont le souvenir se retrouve dans les élévations de la crypte (voir *infra*) et dans les arrachements de murs, démontrant que ces dernières semblent avoir eu la même hauteur que l'abside principale de l'édifice. Elles montent donc à une hauteur bien plus importante que le solin, et ne peuvent donc fonctionner en concomitance. À titre d'exemple, l'abbatiale de Mistail (Suisse) donne un bon aperçu de ce à quoi devait ressembler de l'intérieur ces trois absides élancées<sup>37</sup>. La croisée était surmontée d'un clocher, que certains arrachements sommitaux laissent encore imaginer fugacement. Deux fenêtres gothiques éclairent cette travée de chœur (**fig.37**). Elles sont toutes deux formées sur le même modèle, avec un réseau simple, un oculus surmontant deux

lancettes en plein cintre. Celle au sud vient percer le solin, que l'on peut donc considérer comme antérieur. Pour le chevet comme pour le transept, les éléments gothiques seront étudiés plus en détail en 2022.

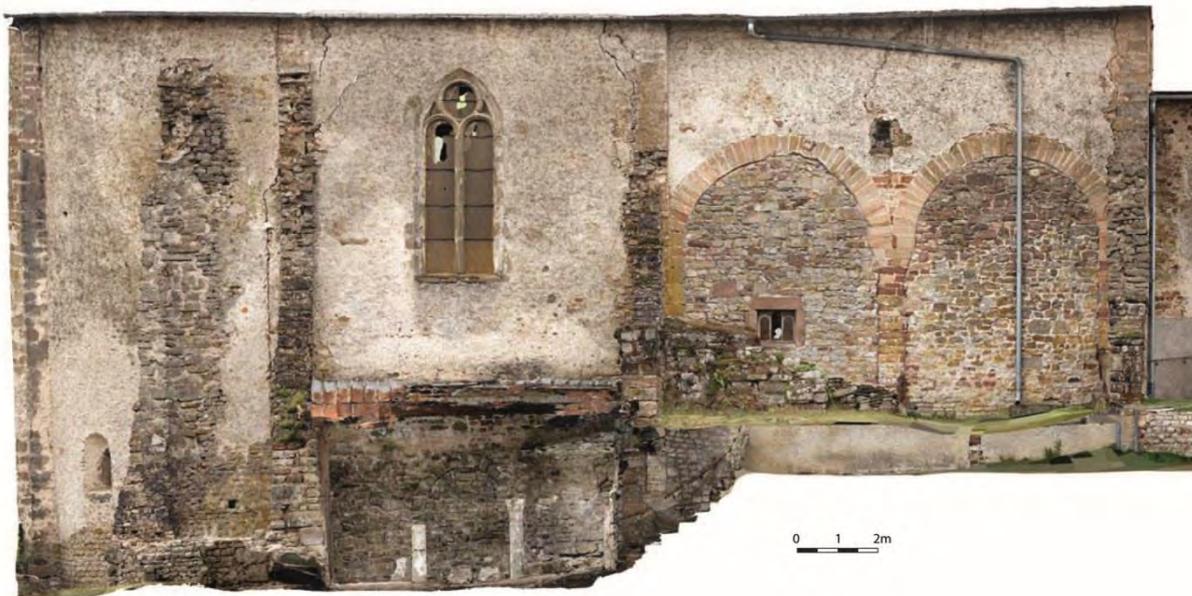
Fig.37 – Photogrammétrie des élévations nord : chevet - transept - nef (acquisition © R. Janvier).

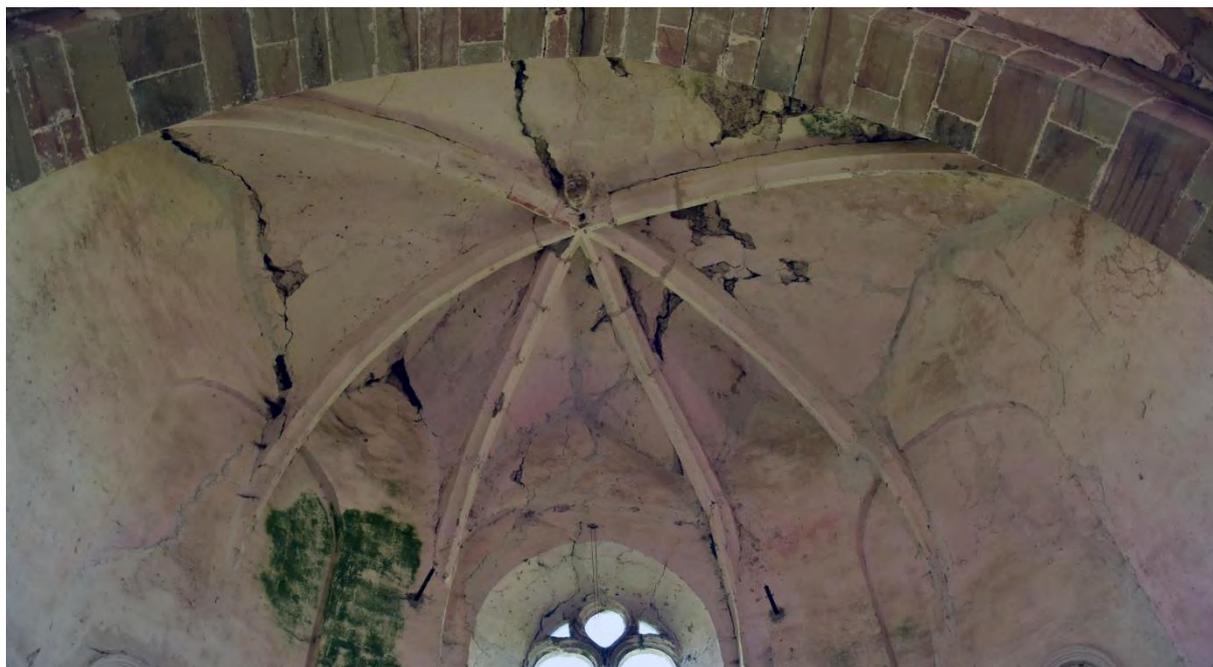
Fig.38 – Nervures de la voûte du chœur (cliché © C. Moulis).

Le chœur présente une voûte d'ogives de style gothique flamboyant à la hauteur que celle de la croisée du transept (fig.38). Elle se compose de six nervures qui se rejoignent à une clef de voûte plutôt simple sur laquelle est sculptée un visage féminin.

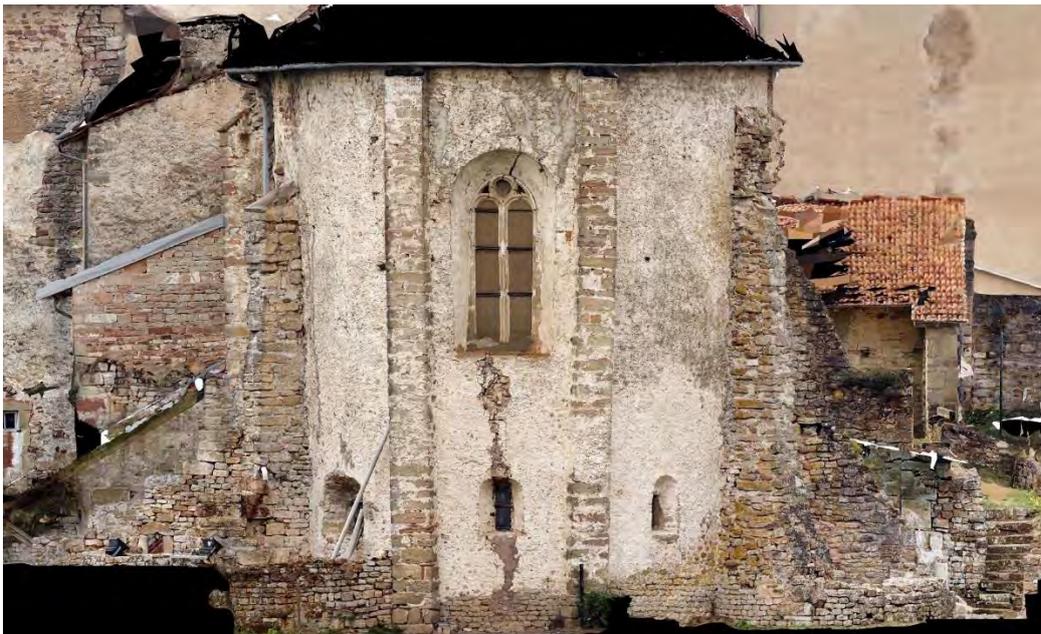
Fig.39 – Chevet de l'abbatiale entourée des vestiges des absidioles latérales (acquisition © R. Janvier).

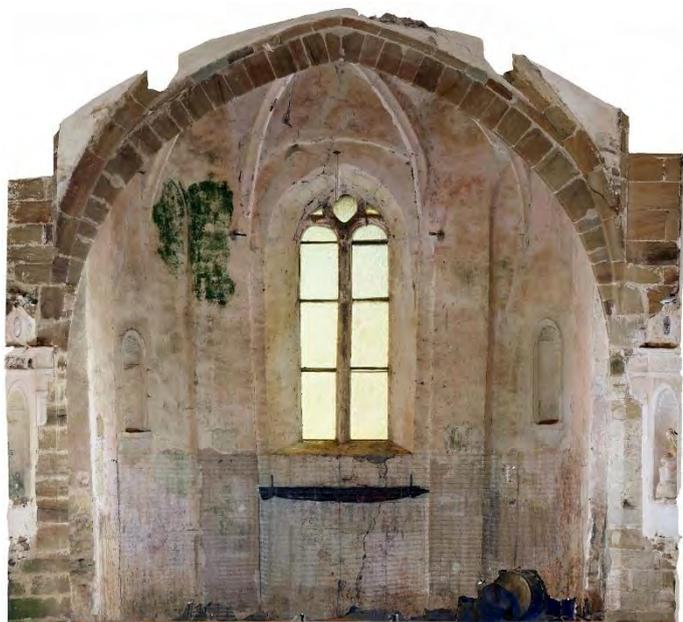
Fig.40 – Élévation du chœur. On reconnaît les deux lésènes (acquisition © R. Janvier).

Malgré la présence de l'enduit, nous pouvons remarquer que le chevet présente certains éléments qui correspondent à son état initial. Il est ainsi rythmé par deux contreforts en grès peu saillants, à l'image des deux absidioles latérales de la crypte et du transept. Le module moyen des contreforts est de 43 x 23 cm. Une pierre panneresse succède à deux pierres et boutisse, et ainsi de suite, ce qui permet une bonne cohésion avec le cœur de maçonnerie (fig.41). Le parement extérieur du chevet est composé de modules calcaire en petit appareil, dont les dimensions moyennes sont 23 x 10 cm (fig.42). Les joints gras sont composés d'un mortier de chaux associée à du sable, des galets et de l'argile, lui conférant une teinte blanche à légèrement rose pâle. Nous pouvons confirmer l'existence de ce parement original jusqu'au niveau des fenêtres de la crypte, mais ensuite l'enduit est trop présent.

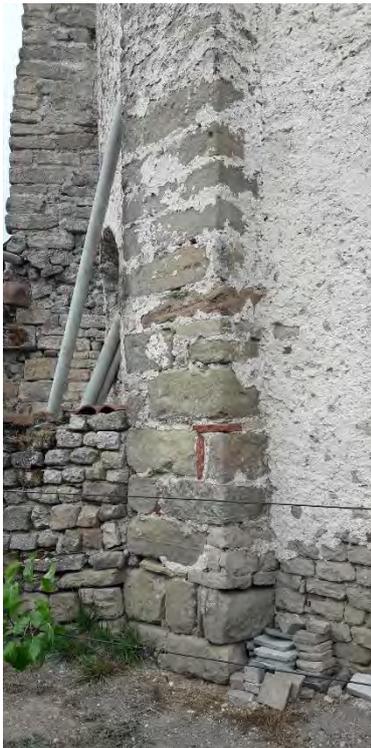
*Fig.41 – Contrefort du chevet  
(cliché © C. Moulis).*

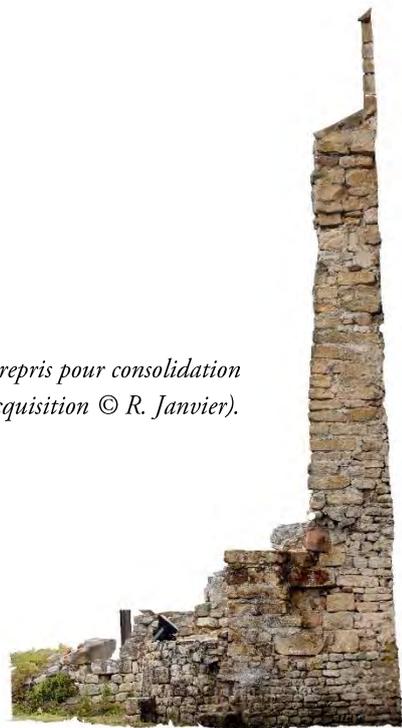
*Fig.43 – Contrefort repris pour consolidation  
avec remplois (acquisition © R. Janvier).*

La maçonnerie de l'abside est chaînée à celle des deux absidioles situées de part et d'autre. L'état de conservation actuel de ces trois absides est également le fruit des travaux effectués dans les années 1970 par l'abbé Paul Pierrat. En effet, certaines assises ont été restaurées, et protègent la maçonnerie d'origine. De même, sur l'élévation, les arrachements des murs ont servi de base à la création de contreforts composés de pierre en remploi, au style peu académique, mais qui maintiennent aujourd'hui la structure (fig.43).

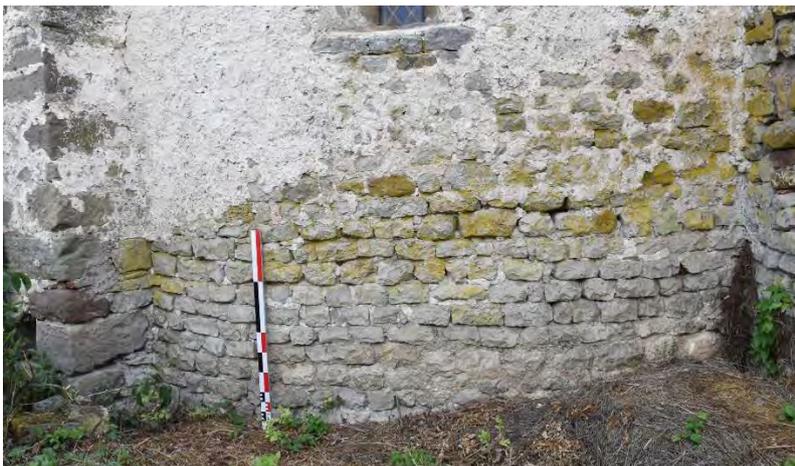
*Fig.42 – Parement extérieur  
à la base du chevet, au nord  
(cliché © C. Moulis).*

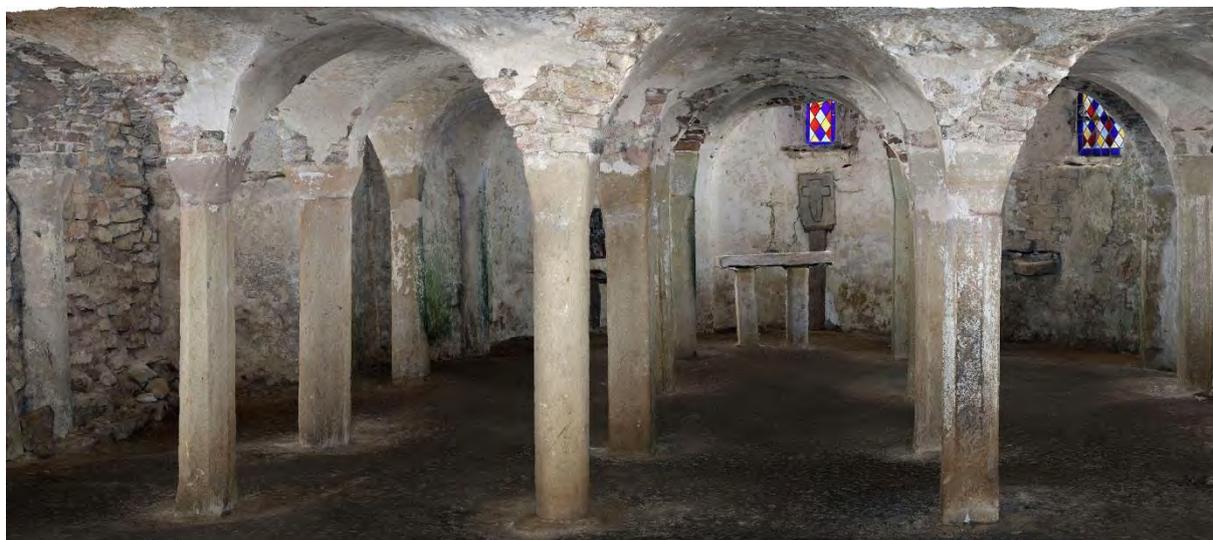
Fig.45 – Partie centrale de la crypte (acquisition © R. Janvier).

La crypte est aujourd'hui divisée en trois parties. La partie centrale est la seule à rester couverte, sous la croisée et le chevet de l'église supérieure, dont elle reprend le tracé (fig.45). Trois fenêtres apportent la lumière au centre de l'abside. Leur aspect et leur embrasement mordant largement dans les voûtes d'arêtes, il apparaît très probable qu'elles sont le fruit d'une transformation (fig.46). Les deux autres parties de la crypte sont à l'état de vestiges, car ils correspondent aux deux extrémités du transept qui ont sans doute été détruit à l'Époque moderne (fig.47). On y décèle des deux absidioles qui pouvaient abriter les reliques de Bertaire et d'Atalène (fig.48). Des colonnettes et des fragments de celles-ci sont également posés pêle-mêle. Lors des excavations des années 1970, deux sarcophages ont été retrouvés, sans que l'on connaisse leur position exacte ni leur contenu<sup>38</sup>. Nous ne savons malheureusement pas ce que sont devenus ces deux sarcophages. L'association qui gère le site actuellement nous a appris que voici quelques années, des ossements humains de provenance non déterminée ont été enterrés dans la partie méridionale de la crypte sous la croisée.

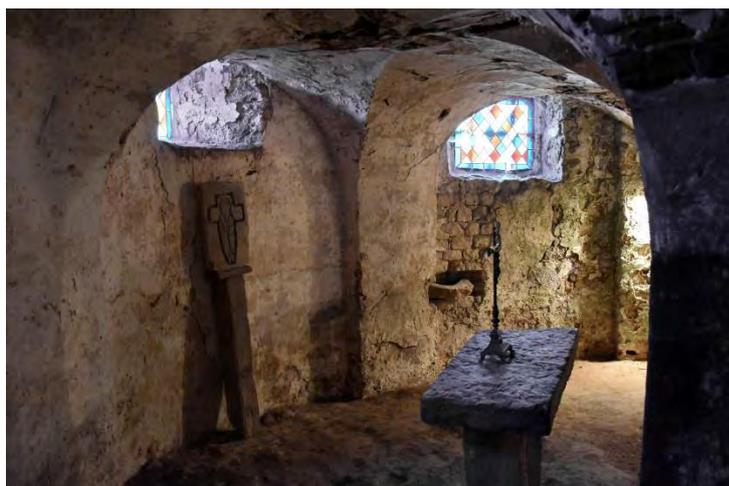
Fig.46 – Fenêtres de la crypte, dépassant des voûtes (cliché © C. Moulis).

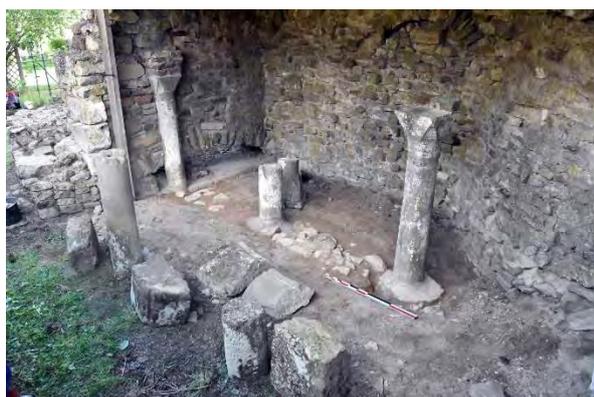
Fig.47 – Partie nord de la crypte (cliché © A. Lugand).

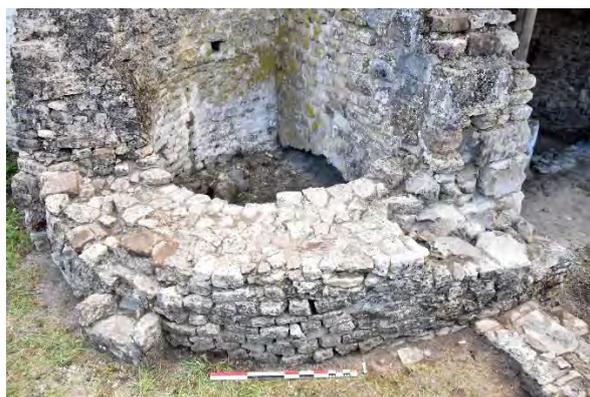
Fig. 48 – Absidiole nord de la crypte (cliché © L. Suss).

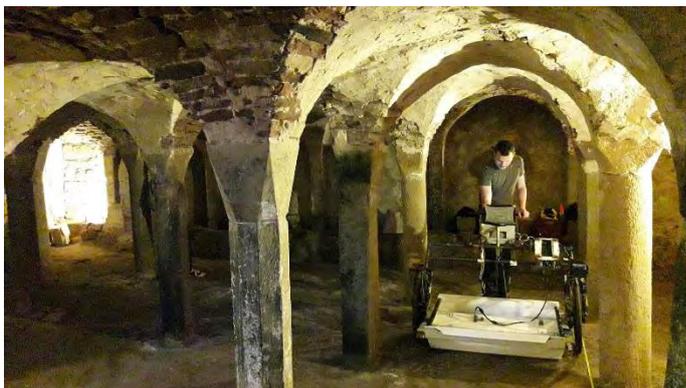
Fig. 49 – Prospection géophysique dans la crypte (cliché © C. Moulis).

La prospection menée au niveau de la partie nord de la crypte a été réalisée sur environ 130 m<sup>2</sup>, au sein de la parcelle cadastrale 347. Il était ici question de retrouver d'éventuelles fondations en grille et d'explorer l'éventualité d'un bâtiment maçonné antérieur. Les appareils de mesure ont pu emprunter l'escalier qui descend dans la crypte, ce qui a permis de prospector le sol de la partie fermée de la crypte (fig.49). Si aucun bâtiment ancien ni grille de fondation n'ont pu être identifié, deux autres éléments sont apparus. Le premier, grâce au passage de la prospection à l'intérieur de la nef, indique une texture différente contre le mur ouest de la crypte (fig.50). Il se peut que ce soit un remblai placé contre le mur occidental de la crypte après la construction de ce dernier. D'autre part, une perturbation de même nature a été repérée au centre de la crypte, axée à celle-ci. Longue d'environ 2 m, sur 60 cm de largeur, l'hypothèse de l'emplacement d'une sépulture semble devoir être privilégiée.
