## **Bleurville (88). Ancienne abbaye Saint-Maur (Xe-XVIIIe siècle). Rapport de prospection thématique**

# BLEURVILLE (88)

## Ancienne abbaye Saint-Maur

### Rapport de prospection thématique 2020-2021

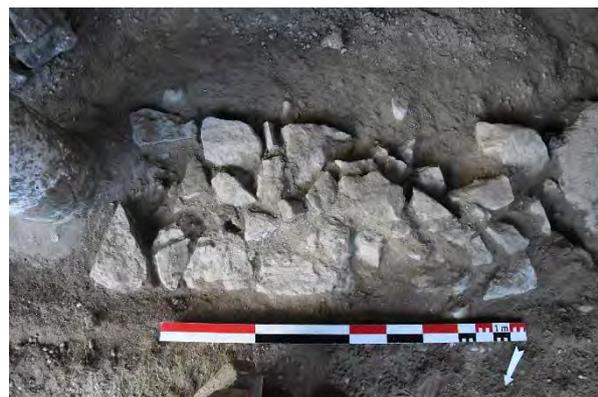
Fig. 52 – Radier (?) dans la crypte nord (cliché © A. Lugand).

Nous avons tout d'abord cherché à savoir si ces colonnettes étaient bâties sur une grille de fondation. Si, nous l'avons vu, les prospections géophysiques ont conclu à l'absence de maçonnerie sous-jacente, cinq colonnettes sont toutefois reliées entre elles par une maçonnerie qui affleure du sol actuel (fig.52). Il s'agit des colonnettes 6, 7, 8 dans la partie nord de la crypte, et 40 et 41 dans la partie sud. Ces maçonneries ne présentent pas de liant, sont composées de moellons calcaire disposés comme pour un mur parementé. Puisqu'ils n'ont pas été observés ailleurs, il pourrait s'agir de vestiges d'un bâtiment plus ancien.

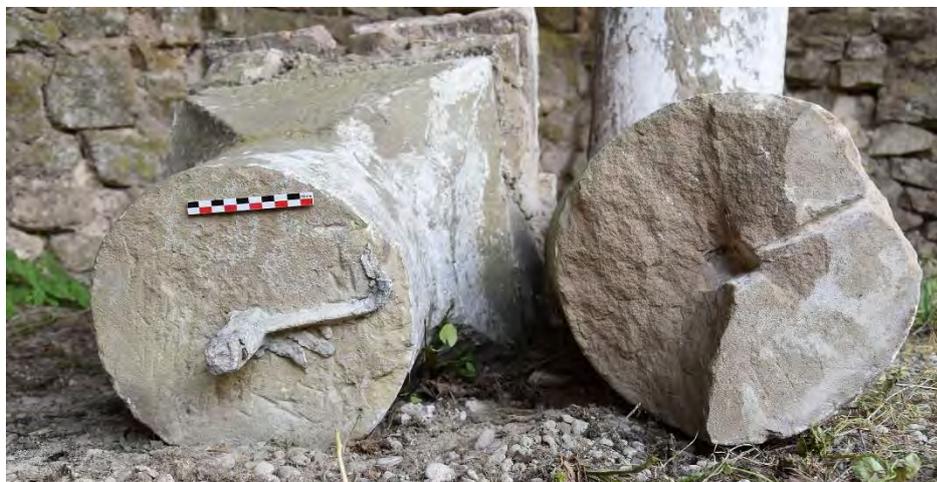
Fig.56 – Goujon scellé au plomb de la colonnette n°7 (cliché © C. Moulis).

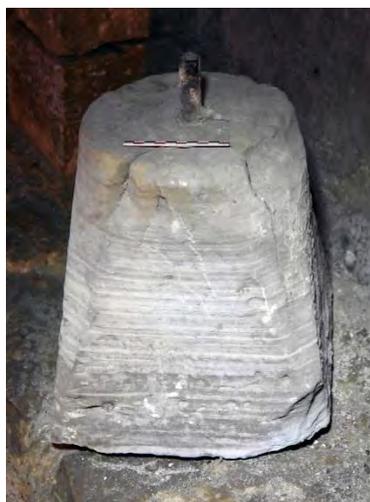
Fig.57 – Chapiteau hors contexte avec goujon (cliché © C. Moulis).

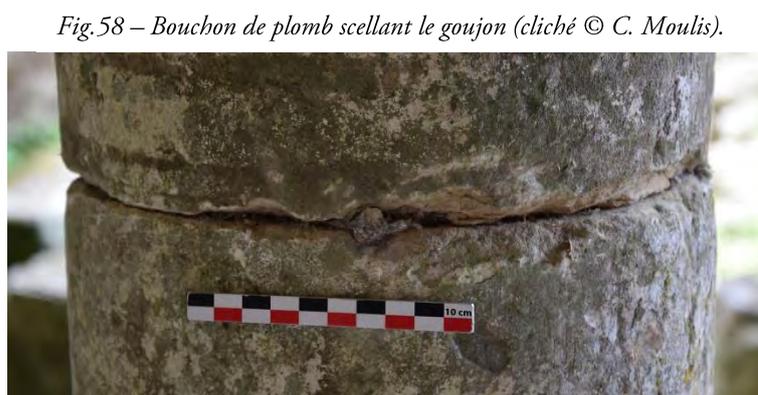
Fig.58 – Bouchon de plomb scellant le goujon (cliché © C. Moulis).

Dix de ces colonnettes sont fixées à leur chapiteau avec un goujon en alliage ferreux scellé au plomb (fig.56). Le procédé a pu être bien observé par la chute de la colonnette n°7. La cavité du goujon était taillée au sommet de la colonnette, ainsi qu'une petite rigole allant de ce trou au bord de la pierre. Une fois le goujon posé, on posait avec un peu de mortier très fin le chapiteau. Depuis le trou de la rigole était alors versé le plomb qui venait sceller le goujon. Deux échantillons prélevés ont permis de déterminer leur composition exacte et leur mode de fabrication. Le premier sur cette colonnette, le second est issu d'un chapiteau déposé hors contexte dans la crypte, mais présentant un type identique à ceux en place (fig.57). Ils se composent d'un alliage de qualité mais aux origines différentes. Dans les deux cas, il s'agit d'une barre repliée sur elle-même, et dont la soudure est de médiocre qualité. Pour l'un d'eux la soudure n'a même pas pris, les deux parties ne sont pas solidaires<sup>39</sup>. La présence de plomb sur les neuf autres colonnettes a pu être déterminée par le bouton de plomb venant sceller l'assemblage (fig.58).

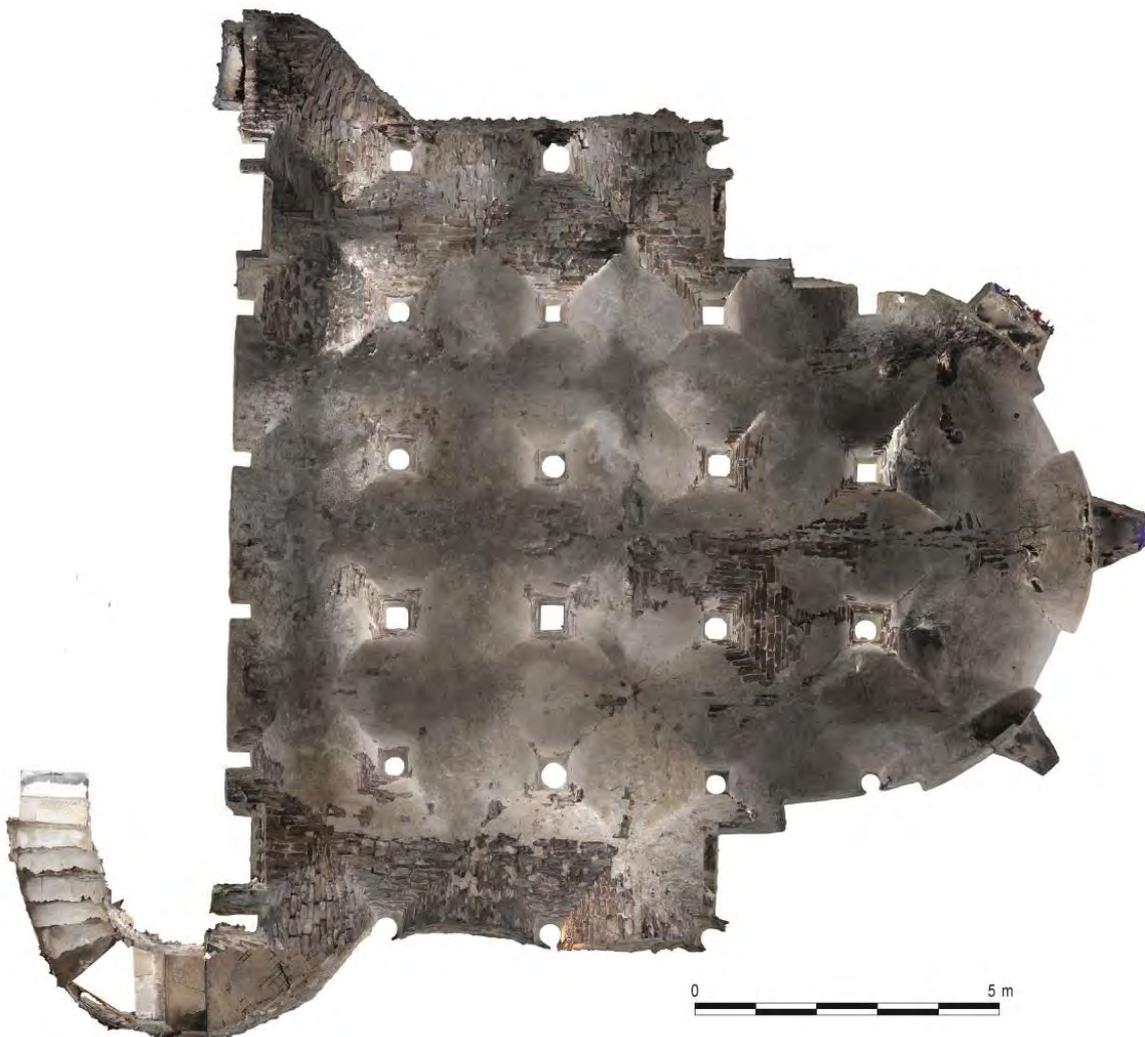
Fig.59 – Photogrammétrie des voûtes de la crypte. Le sens est inversé par rapport au plan au sol (acquisition © R. Janvier).

L'ensemble de la crypte est entièrement voûtée d'arêtes, même dans les parties semi-circulaires que sont les trois absides. Elles restent majoritairement enduites, mais les pierres sont visibles en de nombreux endroits (fig.59). Elles se composent de moellons en grès auto-bloqués agencés verticalement, formant deux cylindres semi-circulaires qui se croisent. Leur courbure était assurée par des cintres reliés entre eux par des couchis, dont quelques négatifs sont encore visibles (fig.60). Des fissures sont décelables en plusieurs endroits, et certaines réparations de fortune ont été réalisées entre autres avec de la TCA et des cales en bois.

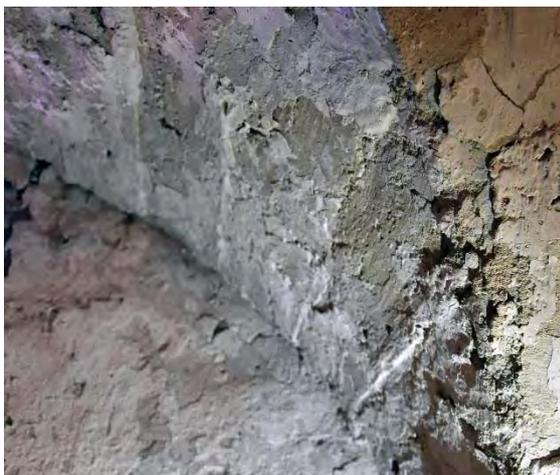
Fig. 60 – Négatifs de couchis dans la voûte de la crypte (cliché © C. Moulis).

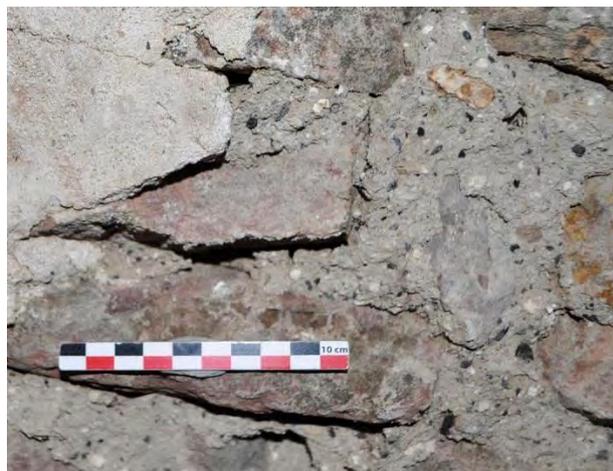
Fig. 61 – Mortier de charbon et de cendre, m2 (cliché © C. Moulis).

Le premier mortier a la particularité plutôt rare de comprendre une forte proportion de cendres et de charbons lui conférant une teinte grise (fig.61). Ce mortier présente de ce fait un pouvoir d'absorption supérieur aux mortiers classiques ainsi qu'une grande porosité, ce qui accélère sa prise et accroît sa résistance. Il est uniquement observable à la base de certaines retombées de voûtes dans la partie centrale de la crypte.

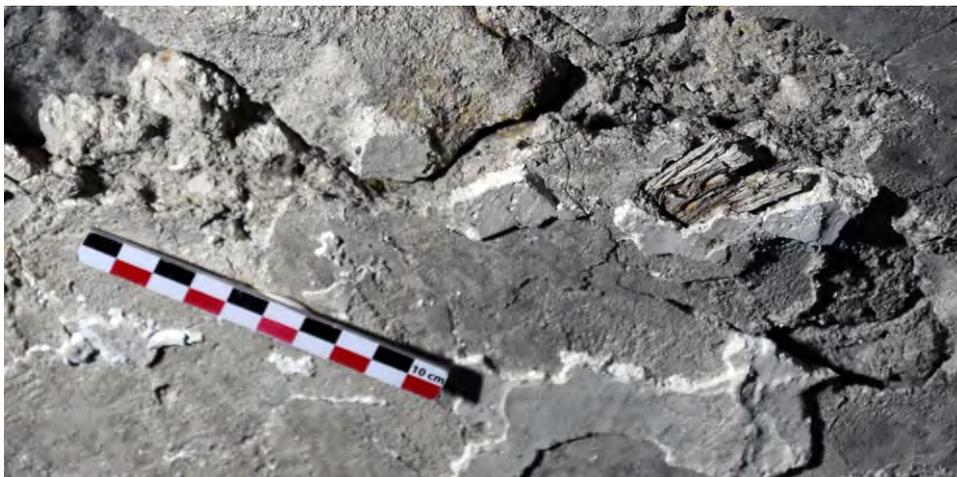
Fig. 62 – Fragment de couchis piégé dans le mortier m1, recouvert ensuite par m3, m4 et m5 (cliché © C. Moulis).

Le second mortier principalement observé présente une teinte beige, conférée par le sable et les nombreux nodules de chaux visibles. Il ne possède que de rares inclusions de charbon. Il se répartit plus globalement sur les voûtes. Un fragment de couchis est piégé dans ce mortier au niveau de la seconde travée du vaisseau central (fig.62), ainsi que les négatifs d'autres, en plusieurs endroits. Le fragment sera prélevé pour analyse. Les mortiers examinés dans la nef et sur le parement extérieur du chevet présentent des compositions similaires à celui-ci.

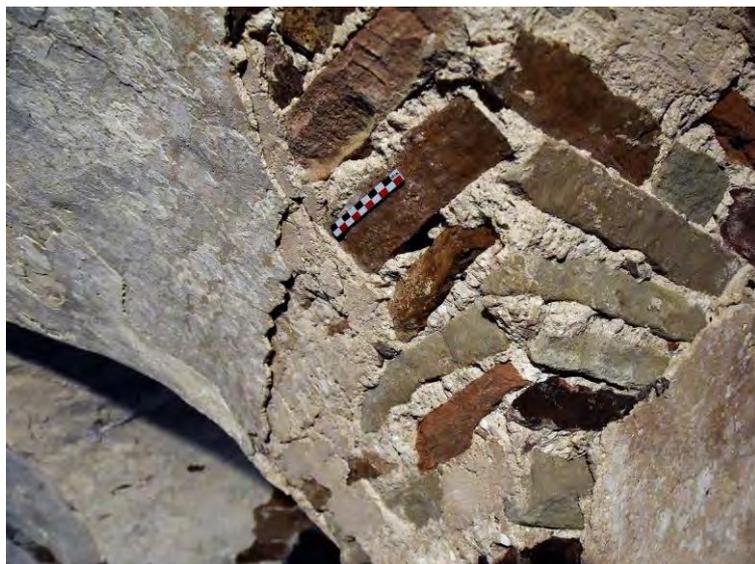
*Fig.63 – Mortier primitif des voûtes avec enduit au contact du coffrage (au centre, m1), recouvert ensuite par un enduit taloché (à gauche, m3) (cliché © C. Moulis).*

*Fig.64 – Mortier-enduit m1, recouvert ensuite par l'enduit taloché m3, puis le badigeon blanc m4, et enfin l'enduit blanc m5 (cliché © C. Moulis).*

Les voûtes d'arêtes de la crypte livrent un intéressant phasage (fig.63 & 64). En effet, l'observation macroscopique corrélée à l'analyse des liants et aux datations radiocarbone démontrent que le mortier initial est celui de couleur beige (m1), très majoritaire dans les voûtes. Il correspond également au mortier qui comporte les traces de couchis. Ce mortier est daté des IX<sup>e</sup>-X<sup>e</sup> siècles, ainsi que celui du pilier nord séparant la nef du transept, mais au niveau de la crypte<sup>42</sup> (fig.65). Cette fourchette se corrobore à celle plus large issue des 4 analyses radiocarbone pratiquées sur les goujons métalliques, et allant du milieu du VII<sup>e</sup> siècle à la fin du X<sup>e</sup> siècle<sup>43</sup>. À une date comprise entre le milieu du XI<sup>e</sup> et la fin du XII<sup>e</sup> siècle<sup>44</sup>, de graves problèmes de statique obligent à la reprise de plusieurs piliers autour du vaisseau central, qui devaient s'enfoncer dans le sol en l'absence de fondations satisfaisantes. Les colonnettes et les chapiteaux sont remplacés sommairement, le départ des voûtes est repris avec un mortier chargé en cendres et en charbons de bois (m2). Au cours du XIII<sup>e</sup> siècle<sup>45</sup>, un enduit beige-gris (m3) de 5 à 8 mm d'épaisseur est taloché maladroitement sur l'ensemble des voûtes, sans doute aussitôt recouvert par un fin badigeon blanc appliqué au pinceau (m4). Ultérieurement, un dernier enduit blanc, épais d'environ 3 mm, est appliqué, venant recouvrir l'ensemble (m5).

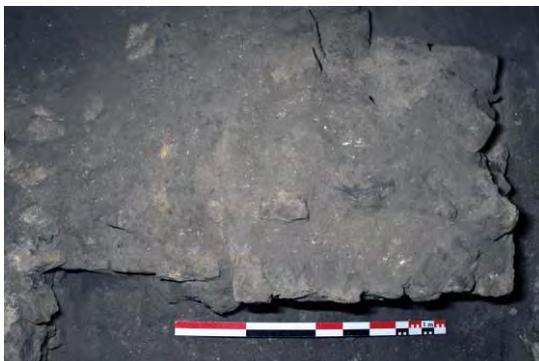
Fig.67 – Maçonnerie observée sous le bas-côté sud, à -145 cm (cliché © C. Moulis).

Nous avons également pu ouvrir une partie du plancher de la petite salle de projection située dans le vestige du bas-côté sud de l'abbatiale. En dessous, le terrain est en pente, et passe par rapport au plancher de 1,05 m de profondeur à 2,60 m à l'est (**fig.66**). Il s'agit vraisemblablement d'une excavation pratiquée par l'abbé Pierrat dans les années 70-80, alors qu'il cherche apparemment à créer un second escalier d'accès à la crypte. Au sein de ce vide, un mur apparaît bien, dans une orientation qui apparaît assez proche de celle de l'église (**fig.67**). Toutefois, son positionnement ne semble pas correspondre avec le rythme structurel de l'abbatiale actuelle. Il conviendra à terme d'y établir un petit sondage afin de mieux le caractériser et éventuellement pouvoir le phaser avec le reste du bâti. Par ailleurs, un peu plus bas dans la pente, apparaît une sorte d'embranchement d'environ 20 cm de hauteur composé de dalles relativement importantes, qui semblent devoir fonctionner avec l'abbatiale (**fig.68**). Pourrait-il s'agir d'un changement de niveau entre les deux travées de la nef, ou d'un escalier primitif descendant à la crypte ?

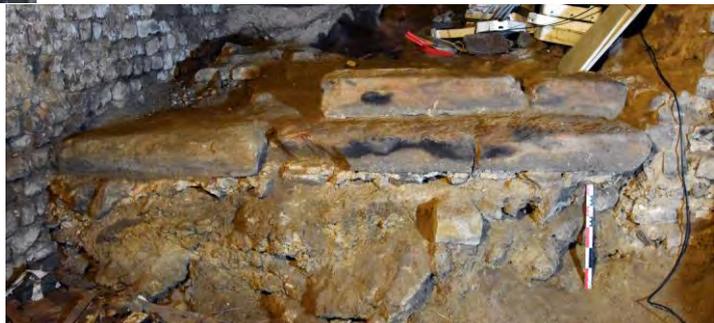
Fig.68 – Marches observées sous le bas-côté sud (cliché © C. Moulis).

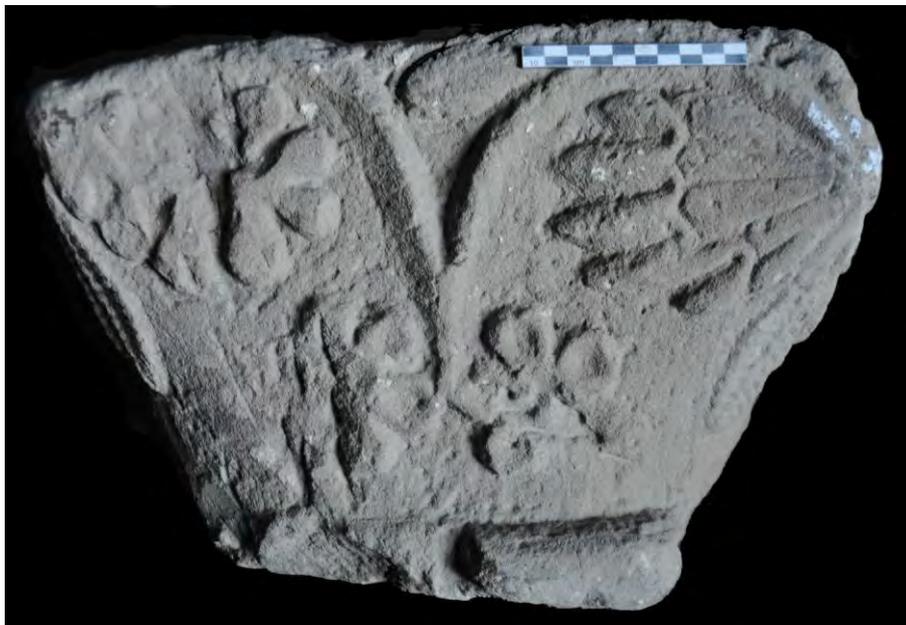
*Fig.70 – Chapiteau LAP 24 (cliché © L. Suss).*

Ces blocs erratiques peuvent être catalogués en plusieurs catégories. Ils ont été inventoriés en LAP (lapidaire) ou en REM (remploi). Certaines nous intéressent plus particulièrement. Tout d'abord, nous comptons six chapiteaux en grès (**fig. 69**). Deux d'entre eux (LAP 3 et 4) présentent un profil trapézoïdal à angles abattus et une taille qui s'apparente fortement à ceux mis en œuvre dans la crypte, et doivent donc provenir des deux bras de celle-ci. Le n°4 possède encore son goujon métallique, qui a été ponctionné pour analyse. Les chapiteaux LP 1, 2 et 5 sont en revanche de dimensions inférieures. Leur corbeille est davantage travaillée et le layage est encore assez nettement visible sur les faces. La forme cubique du n°2 rappelle les formes en vigueur dans la seconde moitié du XI<sup>e</sup> siècle. Il peut s'associer avec le fragment de colonnette LAP 7. Ces éléments pourraient alors être liés à la construction de bâtiments claustraux suite à l'élévation du site en abbaye de moniales par la bulle papale de 1050. Le chapiteau le plus intéressant reste toutefois LAP 24 (**fig.70**). Conservé dans l'ancien presbytère, il mesure 47 cm de côté et est richement décoré sur ses quatre faces avec des rosaces ou des fleurs. Les angles sont habillés par une feuille de dimension modeste. Une des faces comporte également un oiseau stylisé. Ce type de décor se retrouve fréquemment, mais dans un style peut-être plus assuré, sur les chapiteaux carolingiens, comme à Saint-Germain d'Auxerre ou Saint-Pierre de Flavigny<sup>49</sup>. On observe un empochement sur les faces inférieures et supérieures. Celui du dessous est toutefois plus profond et devait servir à y encastrer la colonne qui soutenait ce chapiteau.

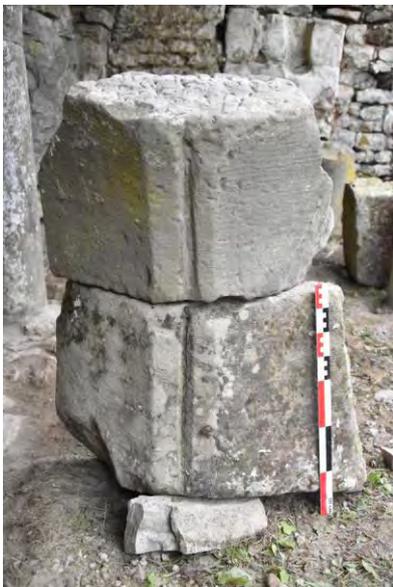
*Fig.73 – Assemblage des éléments de fenêtre romane, LAP 17 et 18 (cliché © C. Moulis).*

Quatre claveaux de fenêtre ont été retrouvés, deux sont déposés dans l'espace muséal, les deux autres étant à l'air libre à l'emplacement du bras nord du transept (**fig.72**). Ils mesurent 60 cm de longueur pour 20 à 30 cm de largeur et une hauteur de 30 à 50 cm. Chaque claveau présente un double ébrasement avec à leur jonction une fente permettant la fixation d'un vitrail. Les ébrasements sont taillés au marteau taillant droit et l'extrados est grossièrement taillé à la broche. La baie qu'ils pouvaient former mesurait une cinquantaine de centimètres de largeur (**fig.73**). Elle est comparable à celles connues par exemple dans le bas-côté nord de l'abbaye de Morimond (52) et vraisemblablement daté de la seconde moitié du XII<sup>e</sup> siècle. LAP 34 et REM 18 semblent quant à elles appartenir au piédroit de fenêtres étroites pratiquées dans une tourelle, qui pourrait être une tourelle d'escalier. Les parements intérieurs et l'ébrasement de la fenêtre sont taillés au marteau taillant droit tenu - assez étonnamment - parallèlement aux faces. L'encoche présente à l'un des angles permet la fixation d'un cadre en bois pour se couper du vent et du froid.

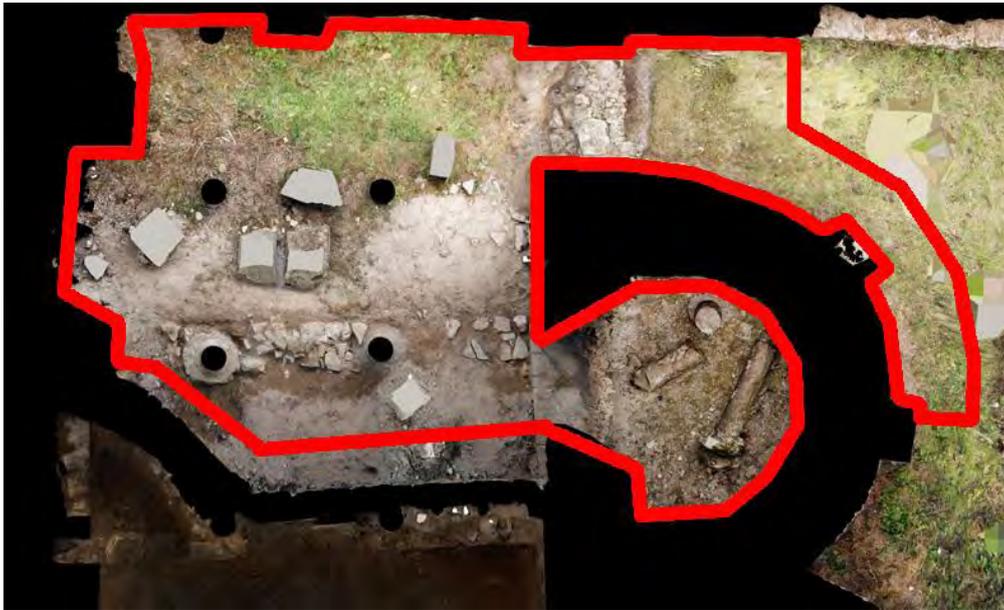
*Fig.76 – Emprise de la fouille proposée pour 2022 sur la partie nord de la crypte.*

La fouille envisagée concernera la partie nord de la crypte, aujourd'hui en extérieur (**fig.76**). 40m<sup>2</sup> seront ainsi ouverts pour pouvoir atteindre les fondations du bâtiment et en comprendre l'agencement. La zone comprend plus précisément l'absidiole nord, qui sera fouillée au pied tant à l'extérieur qu'à l'intérieur de la structure. Le bras nord de la crypte sera fouillé pour permettre de valider l'existence ou non de fondations en grille. Devant la possibilité non négligeable de trouver des sépultures, un anthropologue (Arnaud Lefebvre, Inrap) sera le référent sur site et en post-fouille en cas de découverte de cette nature. Du mobilier est également espéré sur ce secteur afin de contribuer à affiner la date de construction de la crypte. Le mobilier sera étudié en post-fouille au Pôle archéologique universitaire de Nancy. Le métal sera confié au laboratoire d'archéologie des métaux de Jarville le cas échéant. Il s'agira uniquement d'une fouille fine.

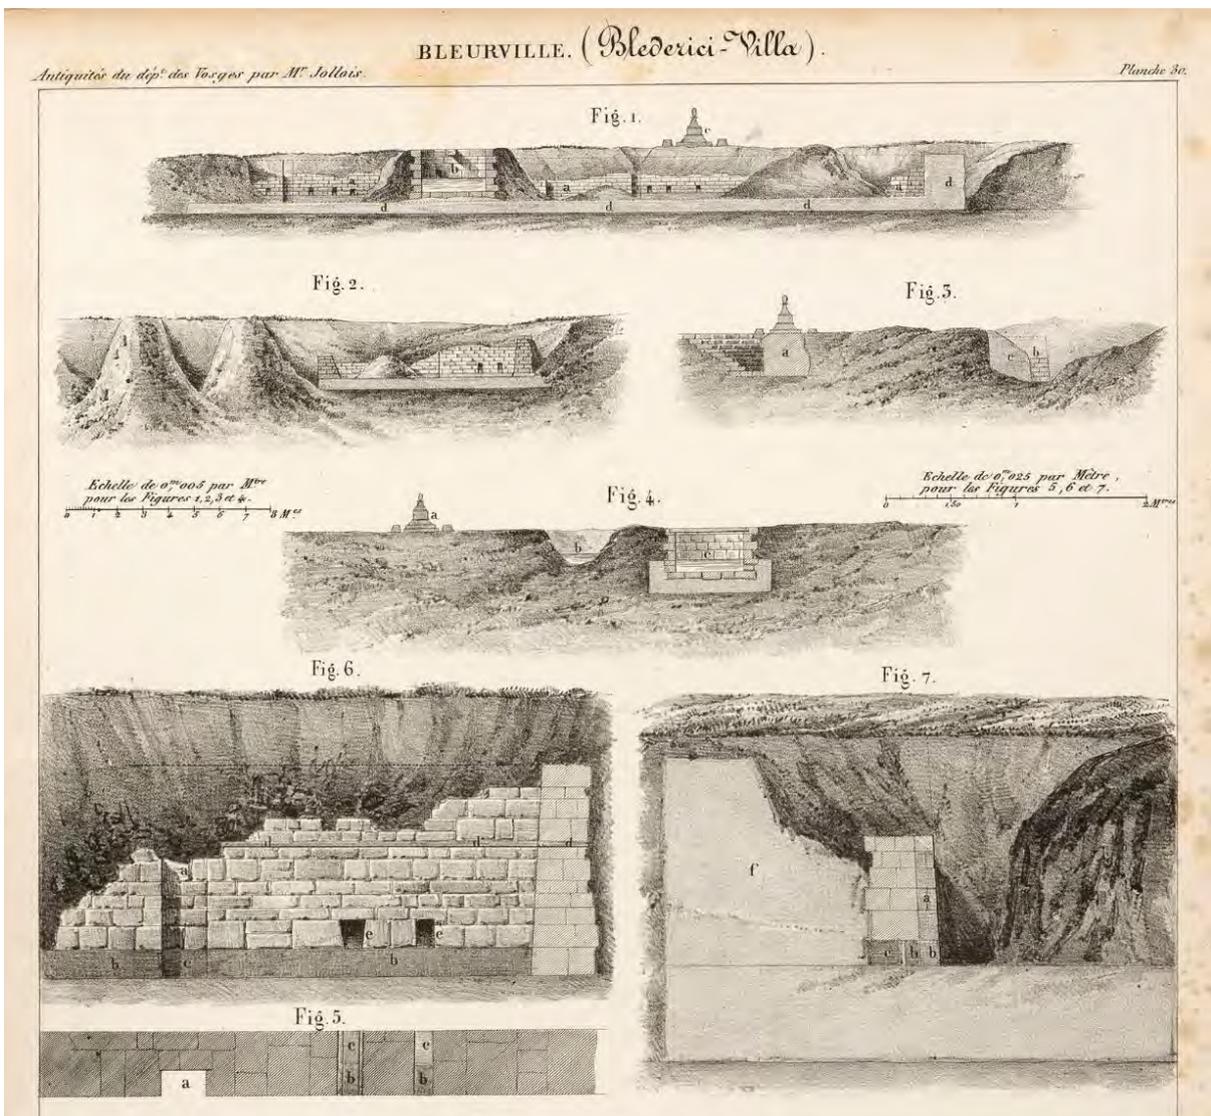
Fig. 3 : Relevés en coupe du bassin de Bleurville (Jollois 1843, pl. 30, fig. 1 à 7)

Les murs est et sud s'appuient contre un chemisage extérieur de terre glaise (corroi argileux) d'une épaisseur comprise entre 1,50 et 1,70 m<sup>11</sup>. Le fond du bassin est également tapissé d'une couche d'argile de moindre épaisseur, estimée à environ 0,50 m d'après les relevés de J.-B. P. Jollois<sup>12</sup> (fig. 3).

La base des parements est et sud, reposent sur une fondation en bois, faite de deux madriers juxtaposés d'environ 0,20 m de hauteur et qui semblent eux-mêmes reposer directement sur le corroi d'argile. Dans la première assise de l'élévation, on observe par ailleurs des niches de 0,13 m de large par 0,20 à 0,30 m de hauteur traversant la maçonnerie sur presque toute son épaisseur. Elles ont été relevées au nombre de sept dans la paroi est, de deux dans la paroi sud et sont réparties à intervalles irréguliers. J.-B. P. Jollois a supposé qu'elles recevaient initialement des madriers de bois composant un quadrillage recouvrant le fond du bassin et servant d'assise à un revêtement de sol<sup>13</sup>.

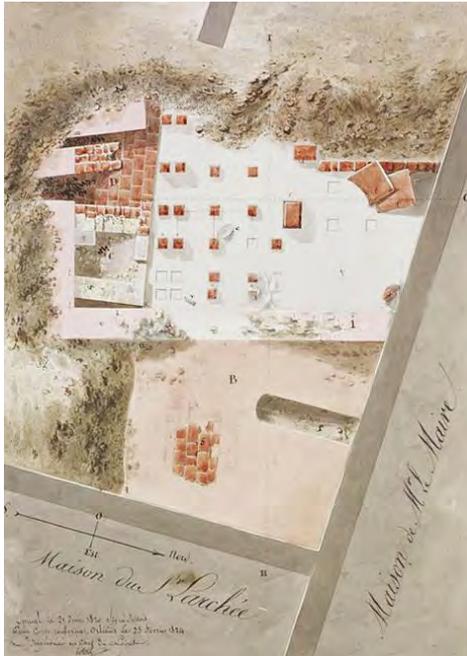
Fig. 5-6 : Relevés aquarellés en plan et en coupe des vestiges d'hypocauste (Jollois 1820, © MDAAC Épinal)

La fouille menée en 1819 dans la grange de la maison du *Sieur Larchée* (parcelle n° 175 du cadastrale actuel) concerne une superficie d'environ 60 m<sup>2</sup>. Elle a permis de mettre partiellement au jour une construction maçonnée d'époque romaine. Cette dernière, implantée 25 m au sud-ouest du grand bassin, répond à la même orientation nord-nord-est / sud-sud-ouest. Elle est subdivisée en différents espaces dont le niveau de circulation est situé à 1,80 m de profondeur, sous le sol de la grange du XIX<sup>e</sup> siècle.

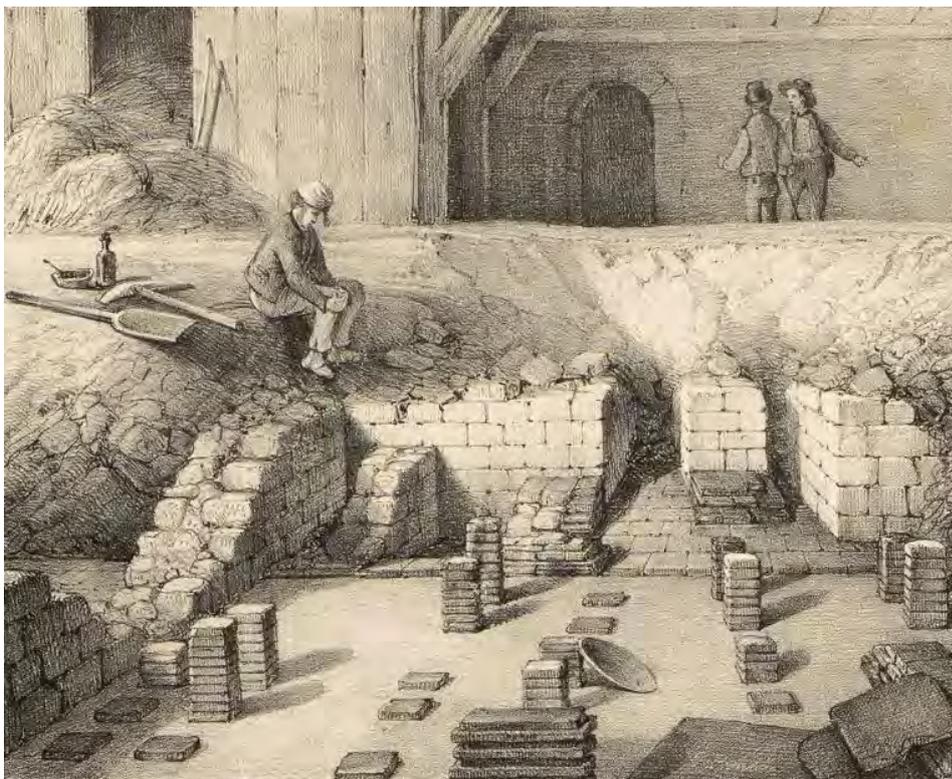
Fig. 8 : Vue en perspective de la pièce sur hypocauste vers le sud-est (Jollois 1843, pl. 26)

Dans le prolongement sud de ce vide sanitaire d'hypocauste, un espace plus petit se différencie par un sol de briques de terre cuite et de nombreuses subdivisions de murs de briques, de moellons ou mélangeant les deux matériaux<sup>24</sup> (espace k/l/m/n). Il mesure 1,25 par 3,40 m, mais deux percements dans le mur sud semblent indiquer un lien avec un espace contigu. Le sol de cet espace est recouvert d'une couche de charbon de bois qui a conduit J.-B. P. Jollois à l'identifier comme une chaufferie (*praefurnium*). Étant données ses petites dimensions et les nombreux murs de refend, il semble plutôt correspondre à un espace de transition entre la salle sur hypocauste et un *praefurnium* situé dans l'espace contigu au sud. Les deux percements pourraient alors correspondre à des canaux de chauffe et les différents murs de refend suggèrent des remaniements successifs.

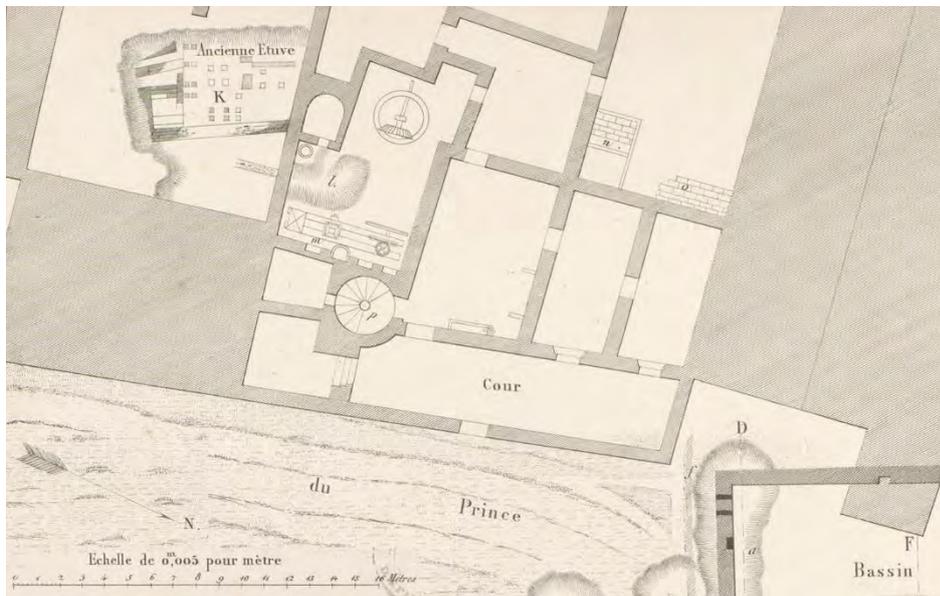
Fig. 9 : Relevés en plan des « cabinets de bains » dans la maison du Maire (Jollois 1843, pl. 29, n et o)

À une distance de 15 m à l'ouest de l'angle sud-ouest du bassin, des investigations menées en 1818 dans la maison du Maire de l'époque (parcelle n° 173 du cadastre actuel), ont permis de mettre au jours deux espaces pavés de pierres de grès qui ont été interprétés comme des restes de « cabinets de bain »<sup>28</sup> (fig. 9). Si l'ancienneté et l'interprétation de ces vestiges ne semble pas faire de doute pour J.-B. P. Jollois, il n'avance cependant aucun argument particulier concernant leur datation et leur fonction.

Il convient de remarquer que ces espaces pavés, tels qu'ils sont représentés sur les relevés de l'auteur<sup>29</sup>, ne répondent pas à la même orientation que les vestiges antiques avérés, mais au contraire s'adaptent au parcellaire du XIX<sup>e</sup> siècle. En l'état de la documentation, il est malheureusement difficile de définir s'il s'agit là d'une erreur de représentation ou d'un indice d'anachronisme.

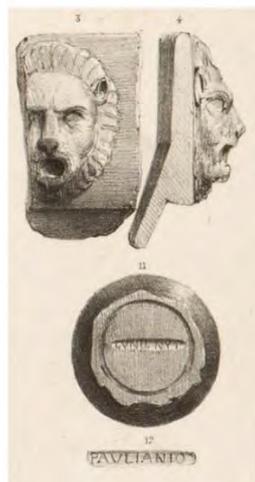
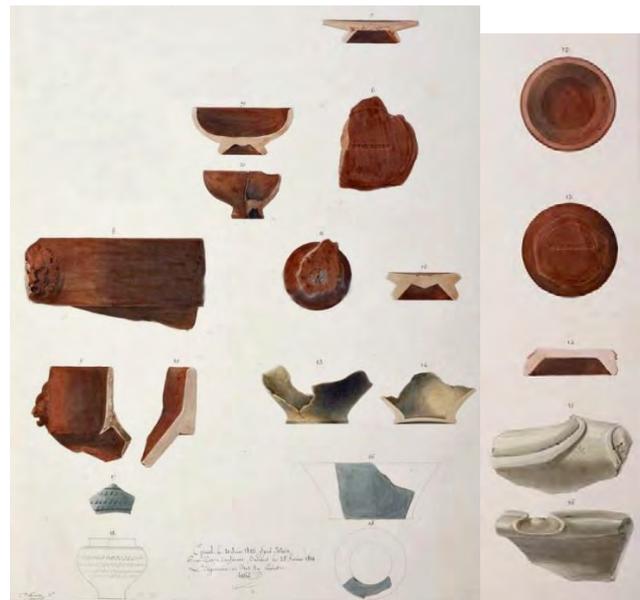
Fig. 11-12 : Quelques élément céramiques découverts à Bleurville (Jollois 1820, feuilles n° 5 et n°6)

J.-B. P. Jollois a pu échantillonner quelques fragments de poteries issus des excavations de 1818 sur la place publique, ainsi que quelques tessons découverts lors des fouilles de 1819 (fig. 10 à 12).

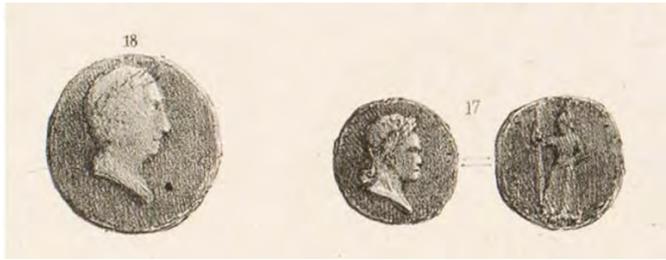
Fig. 13 : Deux monnaies découvertes à Bleurville (Jollois 1843, pl. 28, n° 17-18)

J.-B. P. Jollois relate la découverte de deux monnaies (fig. 13), l'une à l'effigie de Nerva (96-98) et l'autre de Trajan (98-117)<sup>46</sup>. En 1994, un article de presse mentionne la découverte dans un jardin de la rue de la Bouchère, d'une monnaie en bronze de Claude II le Gothique (268-270)<sup>47</sup>.

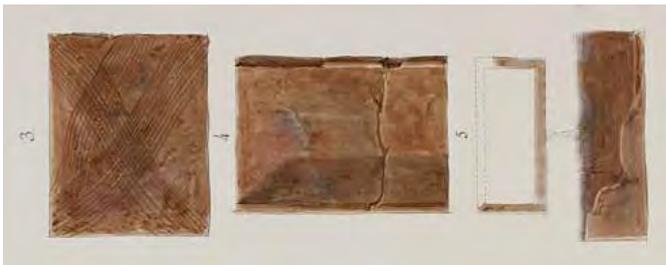
Fig. 14 : (Jollois 1820, feuille n°5, fig. 3 à 5, © MDAAC Épinal)

Un grand nombre de « tuyaux » en terre cuite a été mis au jour dans les fouilles entreprises au sud-ouest du bassin, entre celui-ci et la *maison du Maire*<sup>48</sup>. Deux autres ont été retrouvés dans la salle A de l'hypocauste où ils semblent proches de leur position primaire d'utilisation<sup>49</sup>. Les relevés aquarellés de J.-B. P. Jollois confirment leur fonction de *caniculi* d'hypocauste de section rectangulaire<sup>50</sup> (fig. 14).

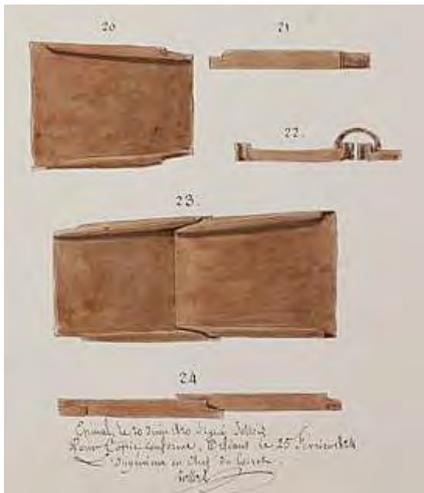
Fig. 15 : (Jollois 1820, feuille n°5, fig. 20 à 24, © MDAAC Épinal)

Lors des fouilles de 1818, le comblement du bassin a révélé une très grande quantité de tuiles romaines. Certaines entières et bien conservées ont permis de reconstituer leur assemblage<sup>51</sup> (fig. 15).

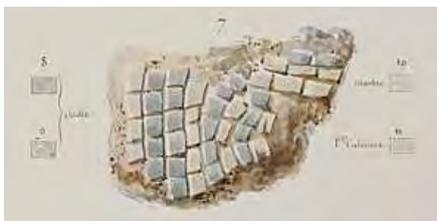
Un petit fragment de mosaïque a également été mis au jour lors des fouilles de 1818, mais son lieu de découverte ne semble pas précisément connu. Il révèle des tesselles noires en schiste, jaunâtres en marbre et blanches en calcaire, noyées dans un mortier de chaux très dur. La petite taille du fragment ne permet pas de deviner le motif polychrome initialement représenté<sup>55</sup> (fig. 19).

Fig. 19 : Fragment de mosaïque (Jollois 1820, feuille n° 5, fig. 7, © MDAAC Épinal)

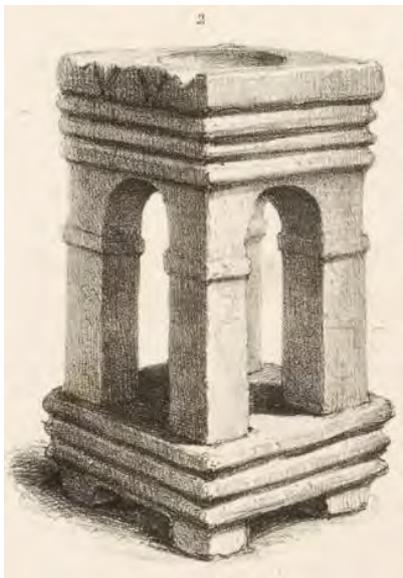
D'après les informations collectées par J.-B. P. Jollois, c'est vraisemblablement dans le comblement du bassin qu'a été découvert un petit édicule taillé dans un bloc de calcaire<sup>56</sup> (fig. 20 et 21). De forme quadrangulaire, il mesure 8 cm de côté pour 16 cm de hauteur. Ses parties supérieures et inférieures sont moulurées, tandis que sa partie médiane évidée est encadrée de quatre piliers d'angle reliés par une voûte. Sa face inférieure comporte quatre petits pieds répartis aux angles. Sa face supérieure est, quant à elle, creusée en une cupule circulaire et suggère une fonction d'autel à offrande. Malgré sa très petite taille, cet édicule pourrait correspondre à un laraire.

Fig. 20 : Petit édicule en calcaire  
(Jollois 1843, pl. 28, fig. 2)

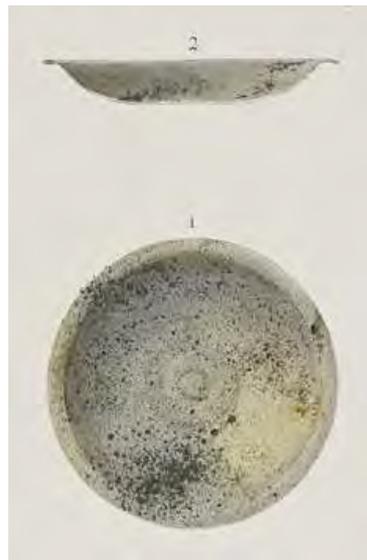
Fig. 23 : Plat en bronze étamé (Jollois 1820, feuille n° 6, fig. 1-2, © MDAAC Épinal)

D'autre part, un plat en alliage cuivreux « étamé » a été mis au jour dans l'hypocauste de la salle A. Mesurant 0,32 m de diamètre, son fond est orné d'une « espèce de guillochis »<sup>60</sup> (fig. 23). En Gaule romaine, ce type de récipient entre dans la catégorie de la vaisselle de présentation et relève d'un certain luxe.

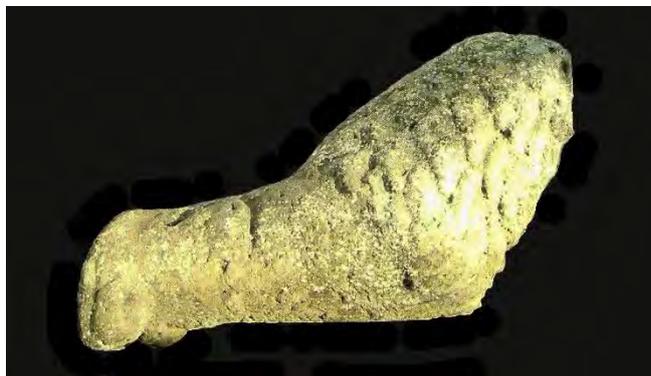
Fig. 24 : Sculpture de lion découverte à Bleurville (Moitrieux 2010, fig. 55)

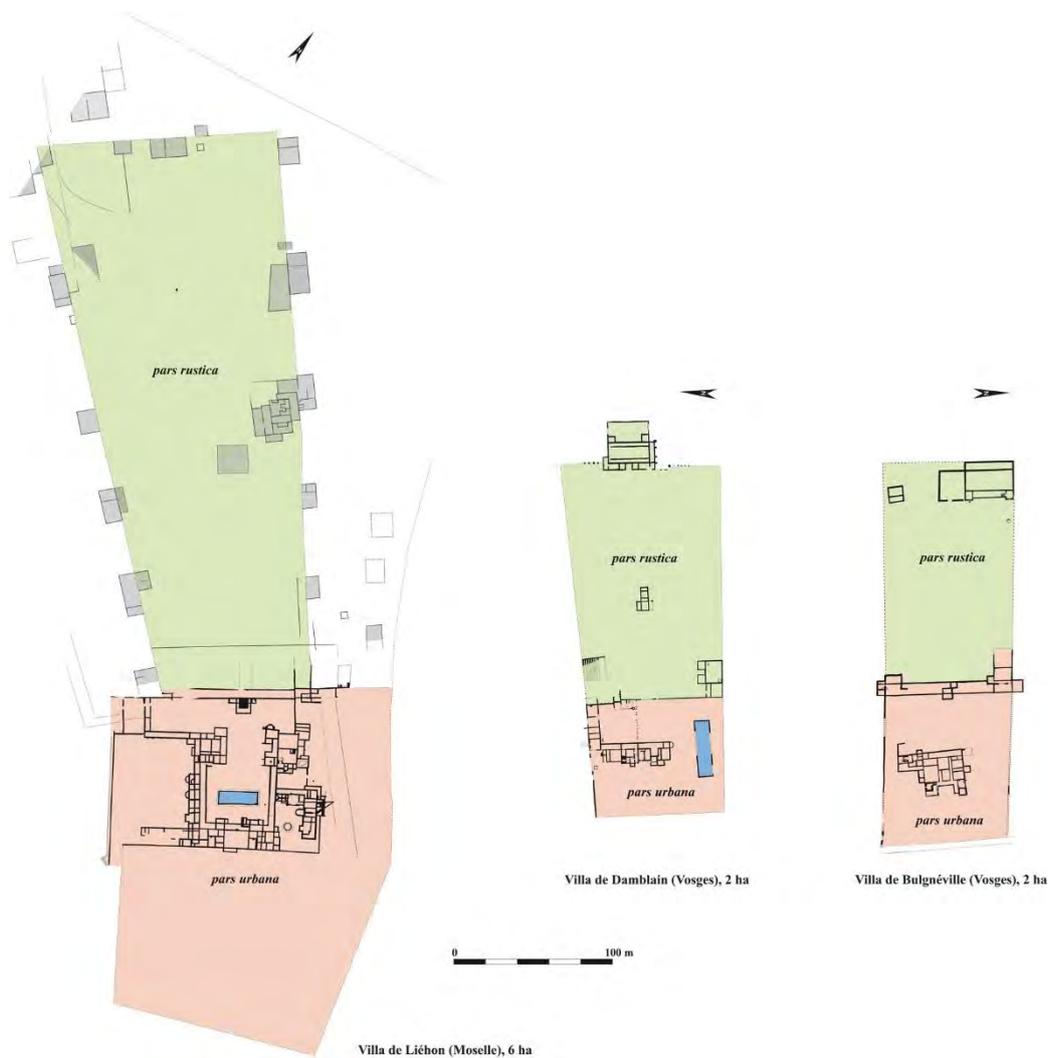
Fig. 27 : Comparaison des villas romaines de Liéhon (57), de Damblain et de Bulgnéville (88) (K. Boulanger 2020)

Conformément à l'hypothèse d'une occupation romaine de type villa, la *pars urbana* avec sa résidence dotée d'un bassin en façade orientale serait établie à l'ouest du domaine, au pied de la butte. La *pars rustica* pourrait alors se déployer vers l'est jusqu'à la rivière *le Gras*, voire au-delà. L'estimation d'un domaine bâti d'une superficie minimale de 3,4 ha classerait cette potentielle villa parmi les établissements de grandes dimensions. À titre de comparaison, les villas vosgiennes de Damblain et Bulgnéville se développent sur des domaines de 2 ha seulement. La grande villa palatiale de Liéhon (57) s'étend, quant à elle, sur un domaine de 6 ha (fig. 27)<sup>85</sup>.

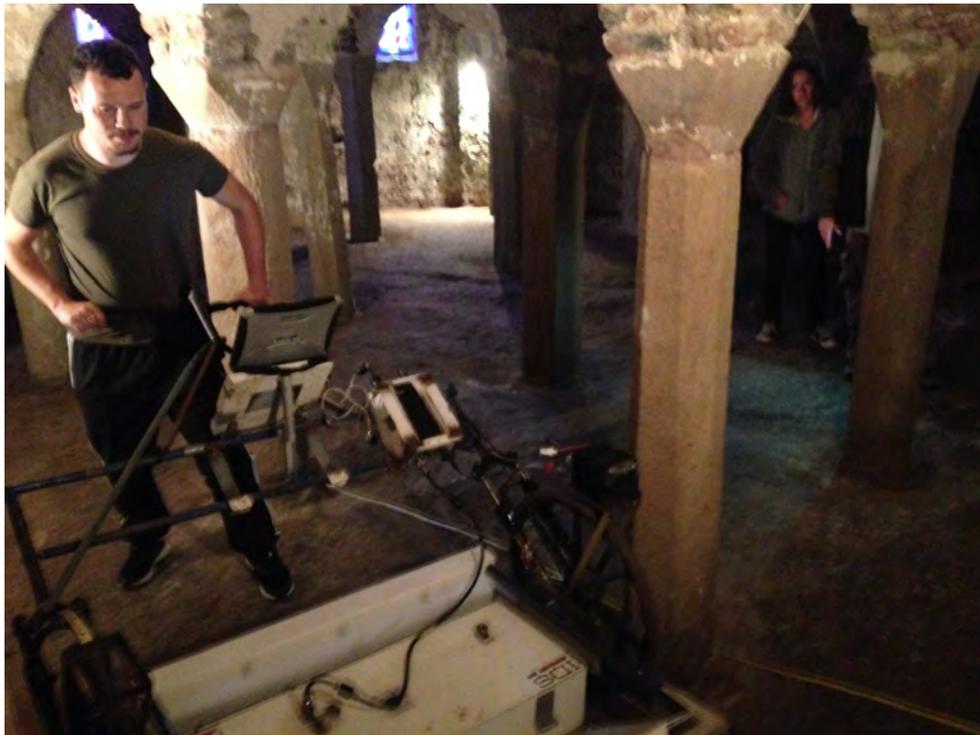
Figure 3: Le GPR en acquisition dans la crypte de Bleurville

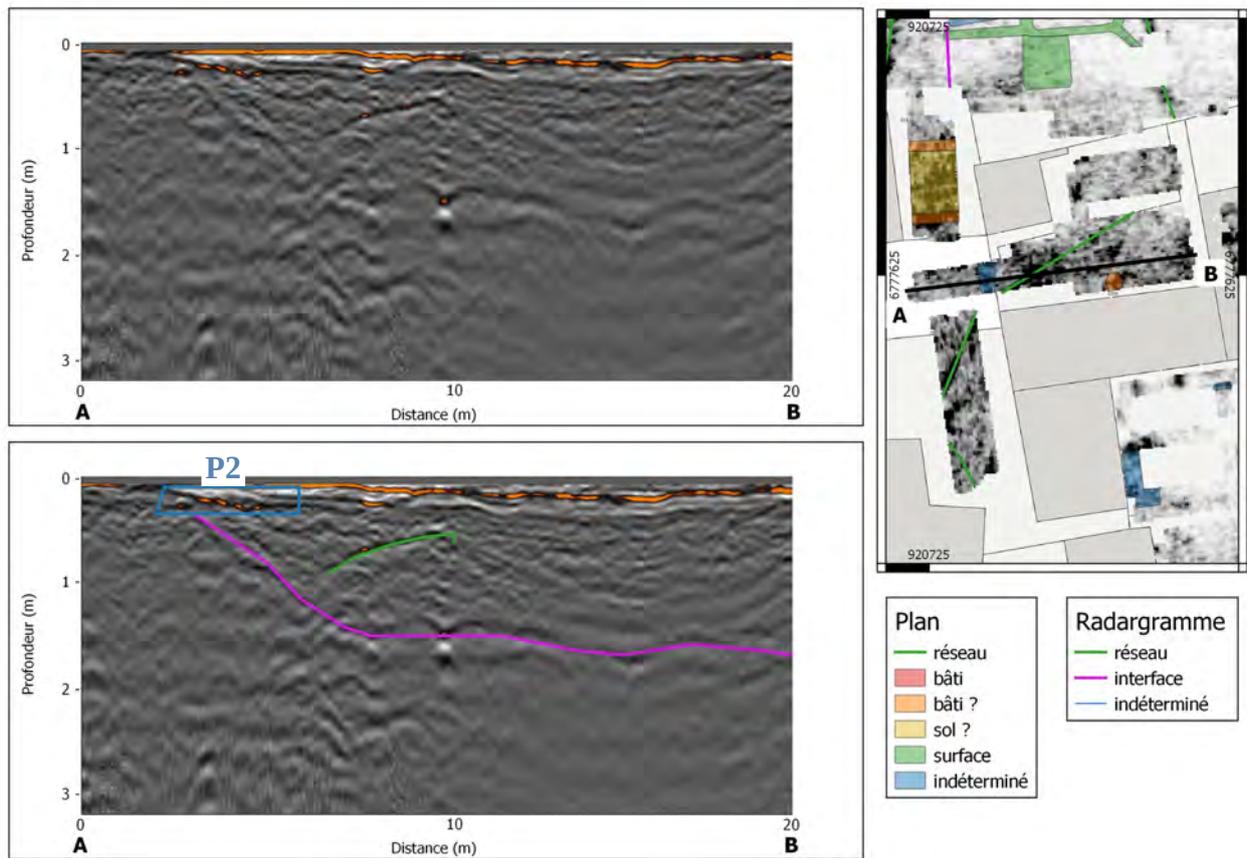
Figure 4 : Exemple de B-scan sur le parvis de l'église

La vitesse de propagation des ondes électromagnétiques dans le milieu, paramètre permettant la retranscription du temps de trajet enregistré en distance, donc en profondeur, a été considérée à 0,1 m/ns. Cette valeur correspond à une moyenne de vitesse dans les matériaux. Il n'a pas été possible de réaliser une étude précise de la vitesse en raison de la dégradation des signaux due à l'état de surface/végétation.

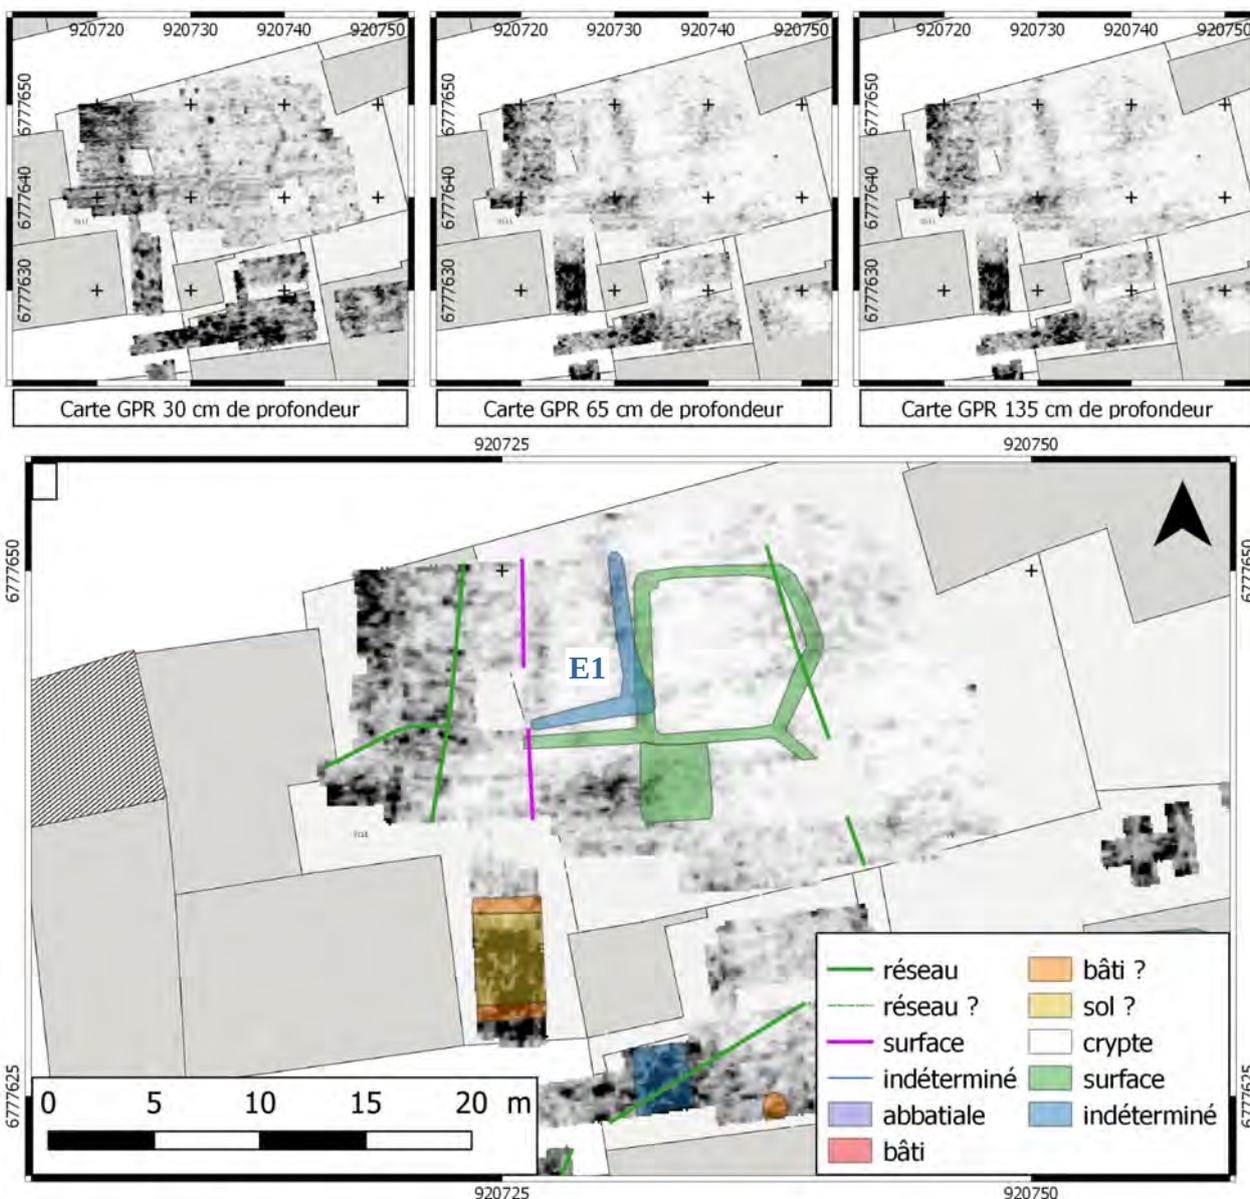
La cours de l'école est marquée en surface par les aménagements modernes tels que les sols indurés (bitume, béton) et en profondeur, par les réseaux. Dans la partie nord, seul un élément, noté **E1**, retient notre attention. Il est formé de deux anomalies se coupant à angle droit. Compte tenu de son orientation et de sa disposition, il pourrait appartenir à un ancien bâtiment (peut-être sans rapport avec l'abbaye). Dans la zone située entre la cours et le parvis, on distingue deux anomalies, dont le signal ressemble à celui du bâti, encadrant une interface possiblement en lien avec un niveau de sol. Ils appartiennent à un bâtiment dont l'orientation principale reprend celle de l'abbaye. Il est toutefois impossible de déterminer si celui s'y rapporte.

Figure 7 : Détail de la cour de l'école

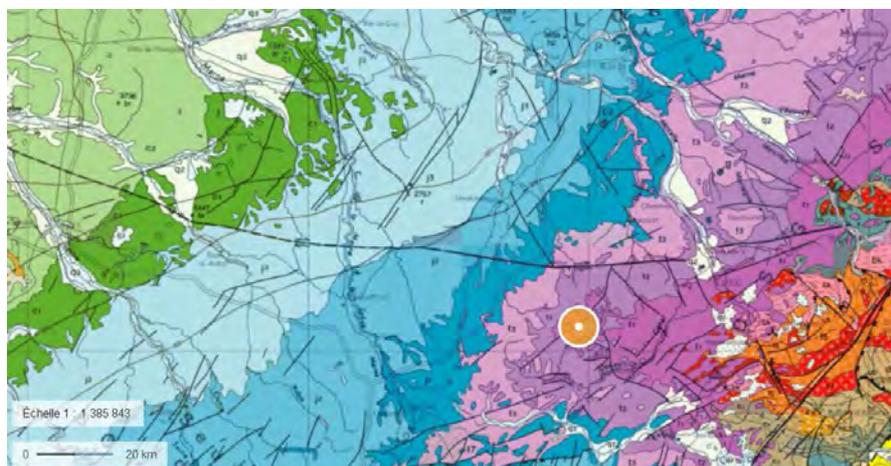
Figure 2 : Contexte géologique local du site de Bleurville (site internet Infoterre – BRGM).

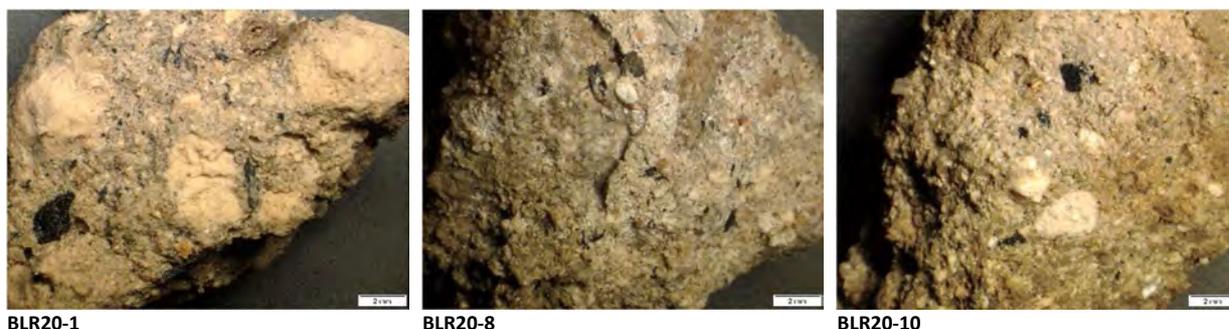
Ces mortiers ont un aspect général blanc à beige (Fig. 4). Ils sont caractérisés par une phase liante très blanche et un sable (analogue à celui du type A précédent) de couleur grise et d'aspect parfois translucide. Les nodules de chaux sont très fréquents, contrairement aux fragments de charbon qui sont plutôt rares et de petite taille (<2mm).

Figure 4 : Divers aspects macroscopiques des mortiers de type B et B<sub>g</sub> (la mire indique 2mm).

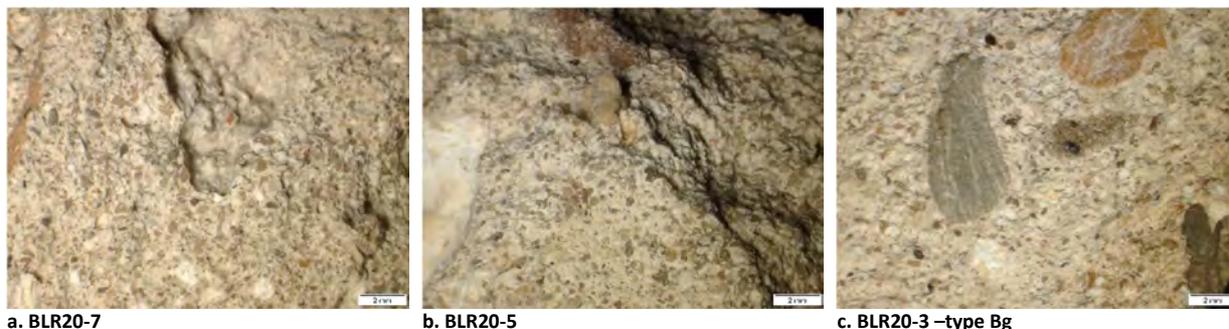
Un mélange qui comporte des éléments grossiers (grains de sable et nodules de chaux) constitue la variante B<sub>g</sub> (BLR20-3 – Fig. 5c). Une fraction appréciable des grains de sable y atteint une taille plurimillimétrique et les nodules de chaux peuvent atteindre plus d'1 centimètre. Ce type de liant constitue le substratum du prélèvement n°20-3, et le mélange fin de type B se superpose clairement pour former une couche de finition (Fig. 5). L'éventuel rôle de finition de surface du mortier B est à confirmer pour la plupart des autres prélèvements.

Figure 5 : Couche de finition de type B (partie supérieure) sur mortier de type B<sub>g</sub> (échelle 1).

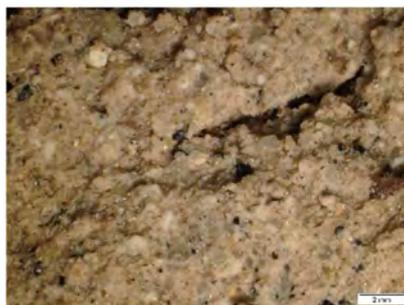
Ce type de mortier caractérisé par sa couleur rosâtre caractéristique (Fig. 6) pourrait constituer une variante colorée des mortiers de type B. Cette coloration semble provenir de la phase liante, mais la nature du colorant n'est pas définie à ce stade. Ce mortier n'a été identifié qu'au niveau d'un seul prélèvement.

Figure 6 : Aspect macroscopique du mortier de type C (*la mire indique 2mm*).

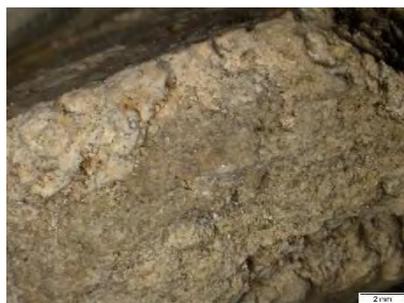
Comme pour le type C précédent, ce mortier n'a été repéré qu'au niveau d'un seul échantillon. Il se caractérise par un mortier d'aspect très homogène de couleur gris clair (gris cendré) dans lequel le squelette granulaire semble être très discret (Fig. 7) car parfaitement enveloppé par la matrice liante. Malgré sa couleur grise, il ne comporte pas de fragments de charbon.

Figure 7 : Aspect macroscopique du mortier de type D, avec une couche terminale d'enduit à la chaux, d'aspect bien blanc (*la mire indique 2mm*).
