## **Bleurville (88). Ancienne abbaye Saint-Maur (Xe-XVIIIe siècle). Rapport de prospection thématique**

# BLEURVILLE (88)

## Ancienne abbaye Saint-Maur

### Rapport de prospection thématique 2020-2021

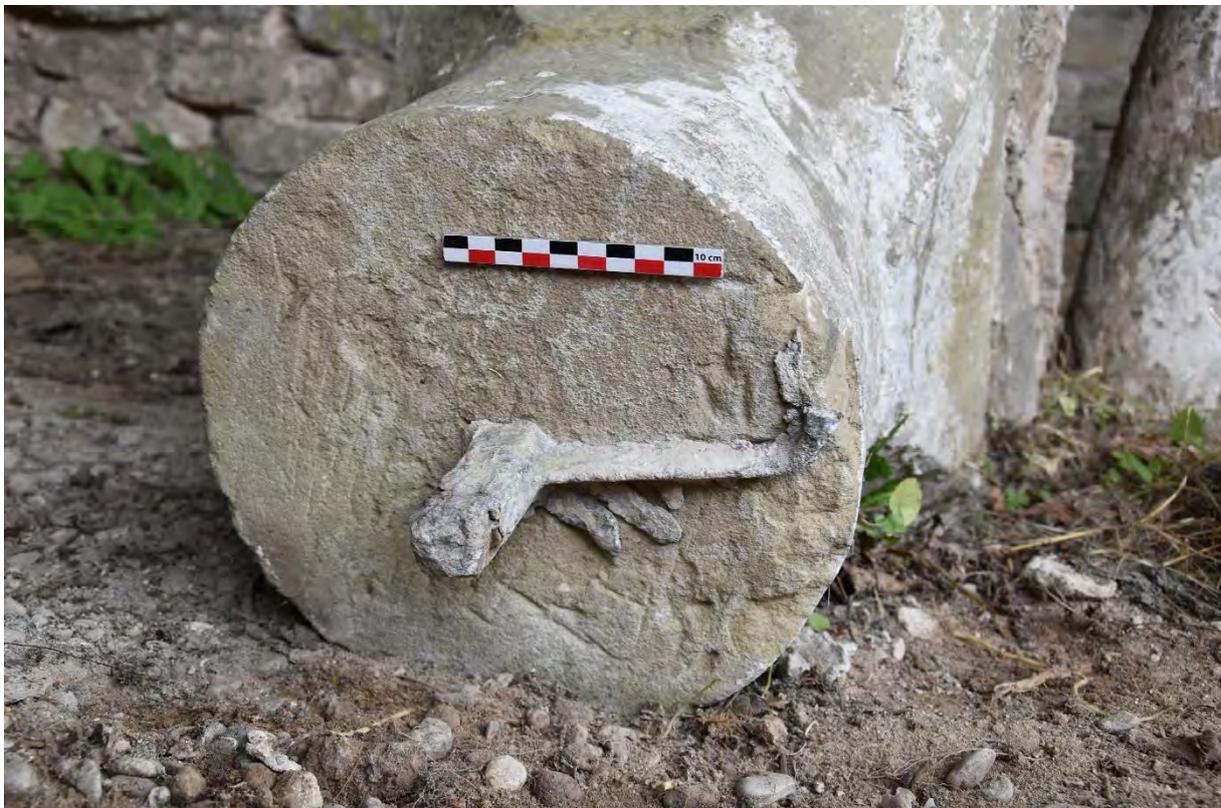
Fig. 1 : Cliché d'un goujon engagé dans le lit de pose d'une colonne

Les deux pièces étaient encore engagées dans les tambours des colonnes, enrobées de leur scellement en plomb, et n'ont pas été délogées (Fig. 1). Leur longueur est donc inconnue. Les deux goujons sont de section grossièrement carrée, de 1,7 à 2cm de côté pour 7261, et de 1,4 à 1,7 cm pour 7274. Les surfaces des goujons sont irrégulières, et partiellement corrodées. L'observation des surfaces du métal a également révélé dans les deux cas une soudure, fait qui sera rediscuté *infra*.

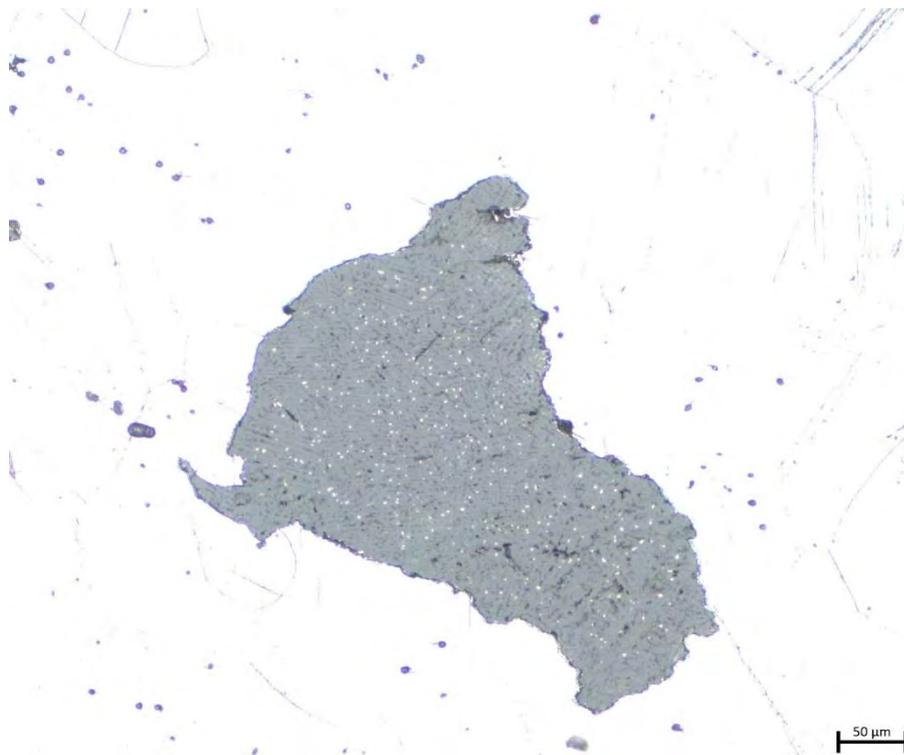
Fig. 4 : Cliché de détail d'une inclusion de matrice fayalitique - StMaur 7261

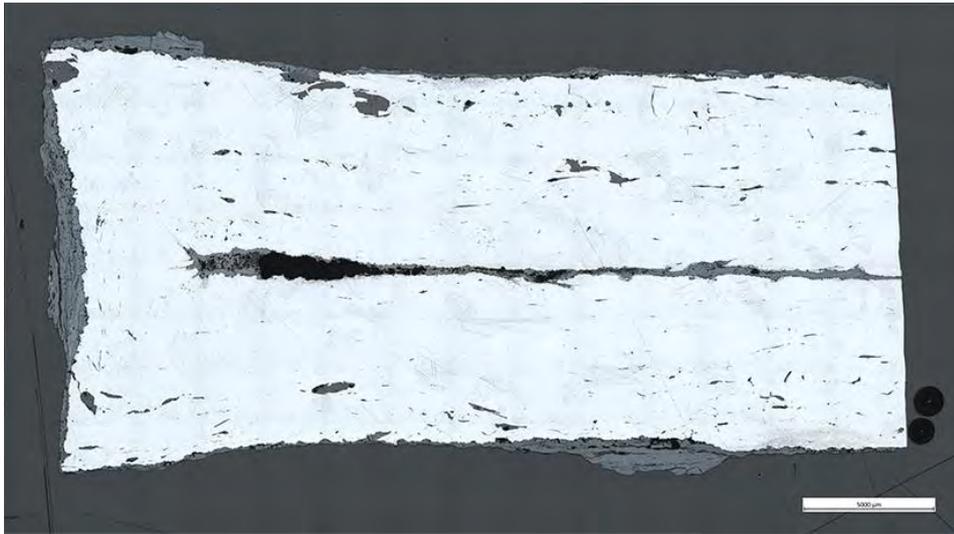
Fig. 6 : Couverture micrographique complète de la section polie de StMaur 7274 après attaque métallographique

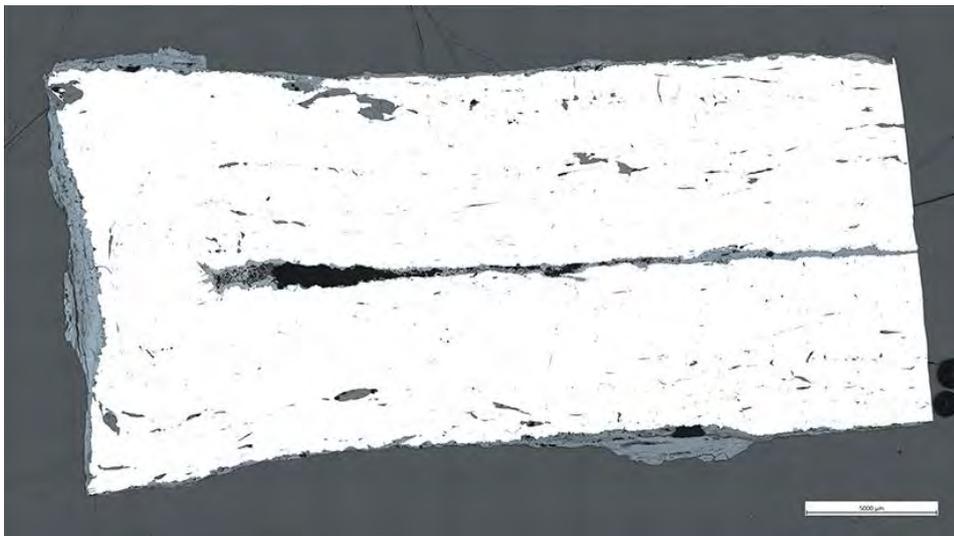
Fig. 7 : Couverture micrographique complète de la section polie de StMaur 7274 avant attaque métallographique

À l'instar de StMaur 7261, la matrice métallique est composée très majoritairement de ferrite (Fig. 6). Dans ce cas également, les grains sont équiaxes et de dimensions importantes, certains grains présentant une taille millimétrique. Quelques zones très restreintes, situées en périphérie du métal, montrent une structure ferrito-perlitique, allant jusqu'à 0,3%mass C. Le métal contient du phosphore, dont la présence est révélée par des marbrures, mises en évidence en lumière polarisée (Fig. 8). Des fissures intergranulaires sont visibles, suggérant un martelage à faible température, peut-être pour ajuster le goujon à son logement lors de la pose. Une soudure centrale est bien visible sur la section polie (Fig. 7). Dans ce cas également, elle est de qualité médiocre. Des oxydes formés lors de la chauffe périphérique du métal sont bien visibles. Leur épaisseur va de quelques dizaines à quelques centaines de microns. Les deux pièces de métal montrent toutefois une meilleure cohésion que pour StMaur 7261. La soudure ne traverse pas toute la section polie. Elle montre qu'une barre de métal a été repliée sur elle-même pour obtenir la section carrée du goujon. Ce repli est d'ailleurs souligné par les alignements d'inclusions.

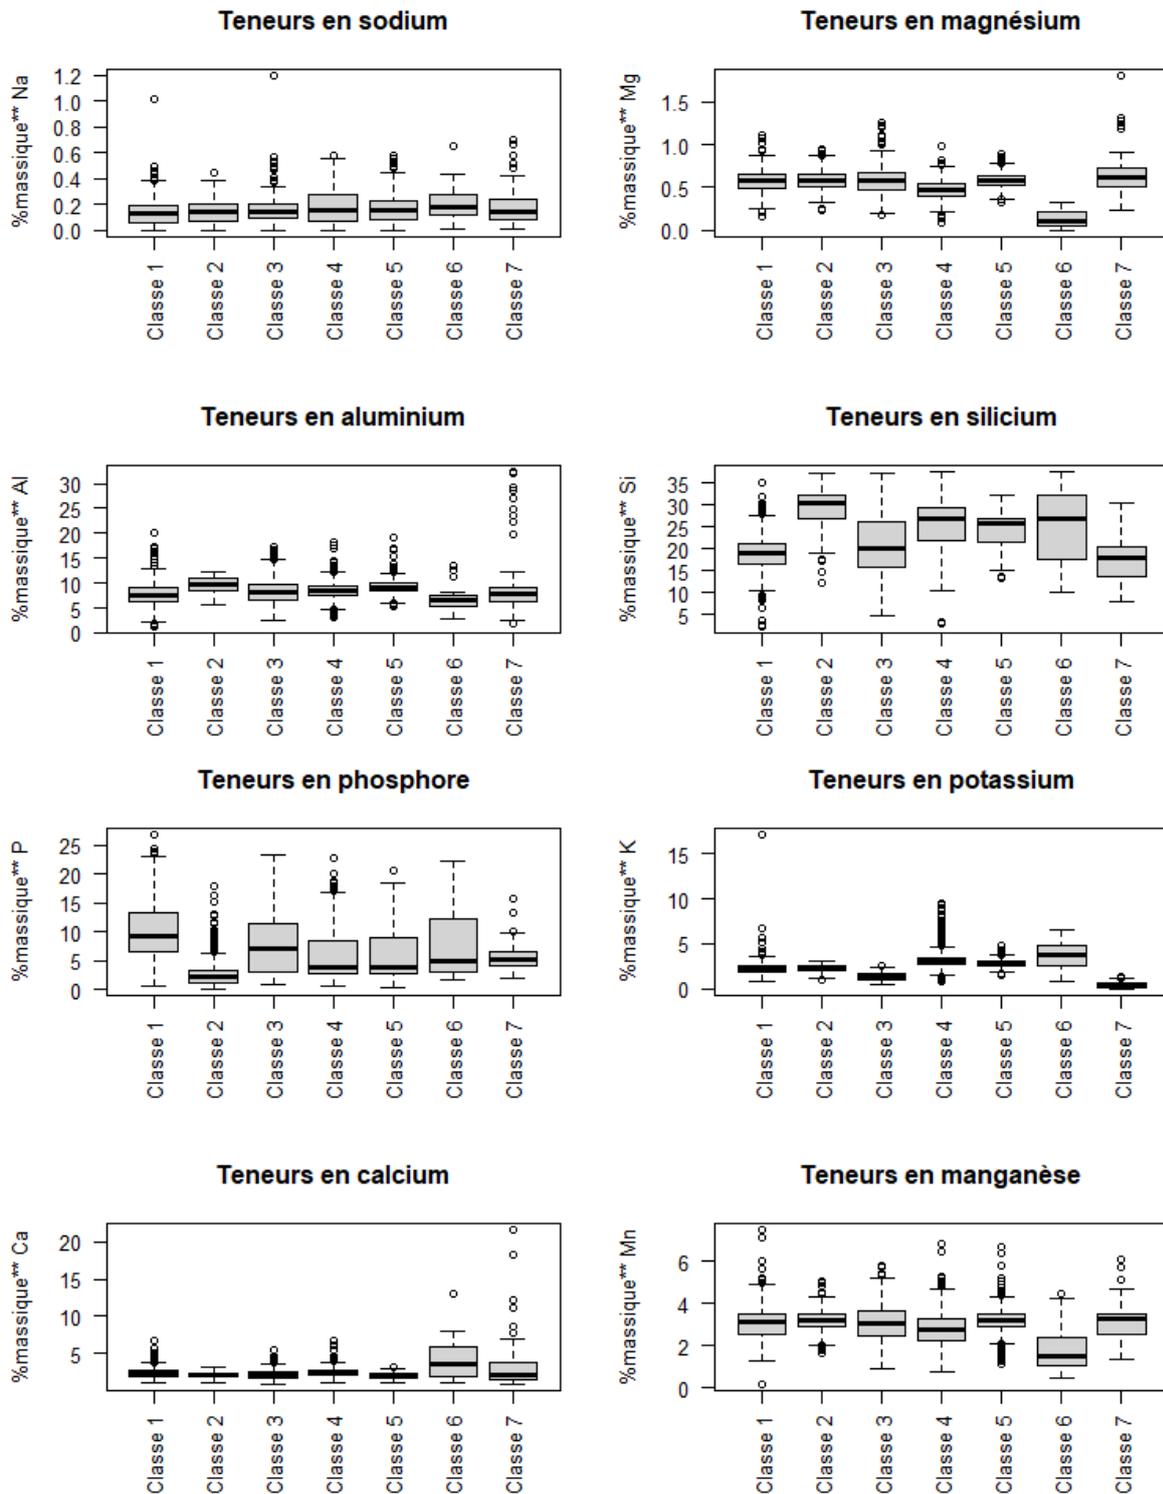
Fig. 12 : Boxplots figurant la dispersion des teneurs normalisées au fer des inclusions de StMaur 7261, par classe chimique
