Pathologies des structures en bois : analyse des caractéristiques physiques et mécaniques des collages structuraux pour la restauration des charpentes

Paolo Lavisici. Pathologies des structures en bois : analyse des caractéristiques physiques et mécaniques des collages structuraux pour la restauration des charpentes. Sciences de l'ingénieur [physics]. Université Henri Poincaré - Nancy 1, 2001. Français. NNT : 2001NAN10196 . tel-01748673

THESE

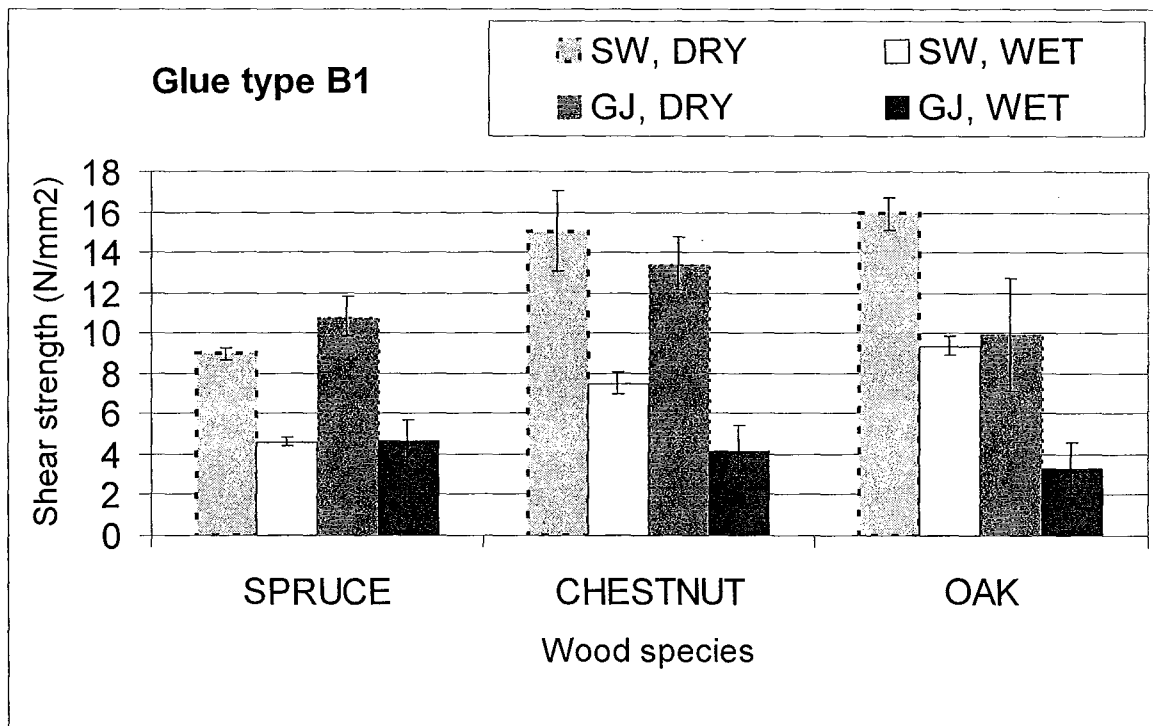
Figure 32 – Résistance de la colle B1 avec différentes essences de bois. Epreuve type "C3C", cycle type "W". Les barres verticales indiquent les deviations standard.

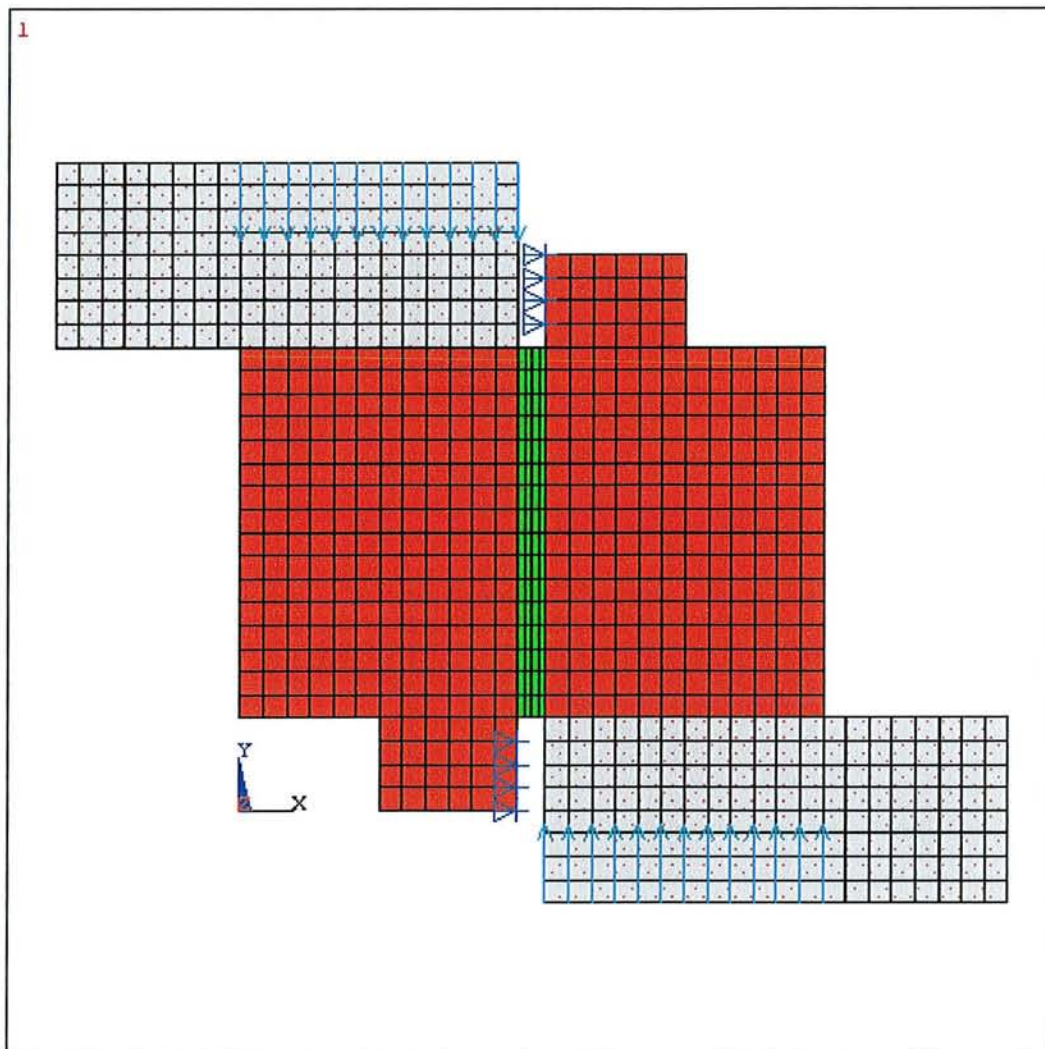
Figure 39 – Schéma du modèle développé pour l'analyse des contraintes dans l'éprouvette. Le même modèle a été utilisé soit pour les éprouvettes collées que pour celles en bois massif. Les blocs de cellules sont distribués de la façon suivante:

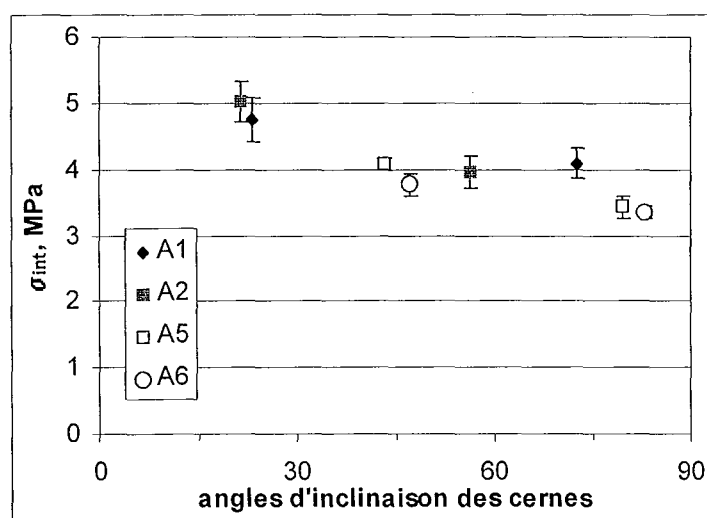
Figure 44 – Contrainte de propagation de la fissure en fonction de l'angle d'inclinaison des cernes.

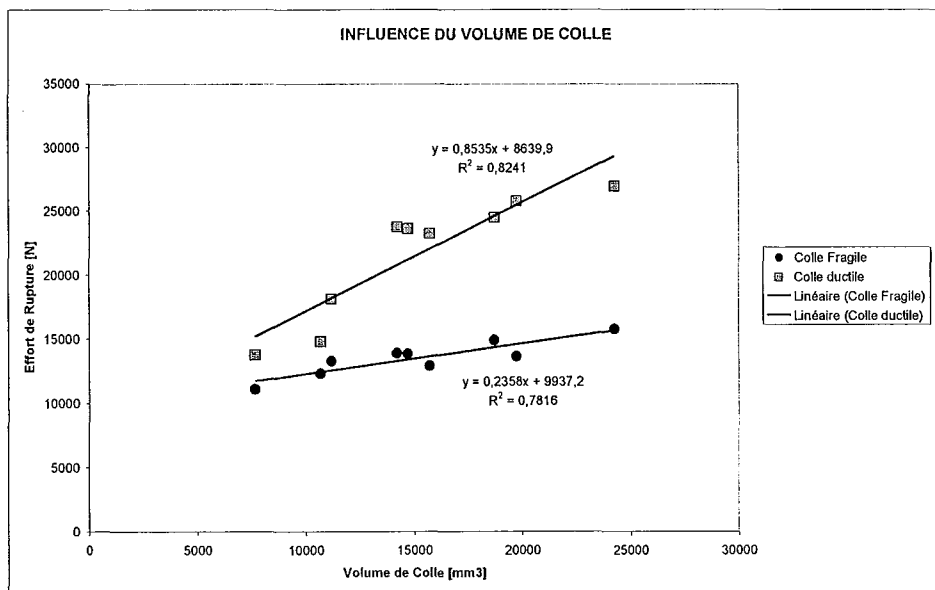
Figure 101- Evolution de la force de rupture en fonction du volume de colle.

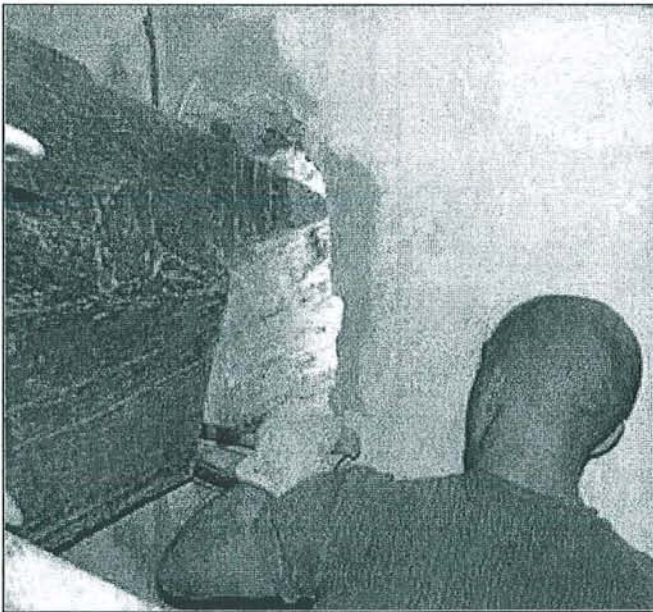
Figure 109 – Elimination des parties de bois dégradées, préparation et nettoyage des surfaces de l'entrait pour accueillir les prothèses à joue.

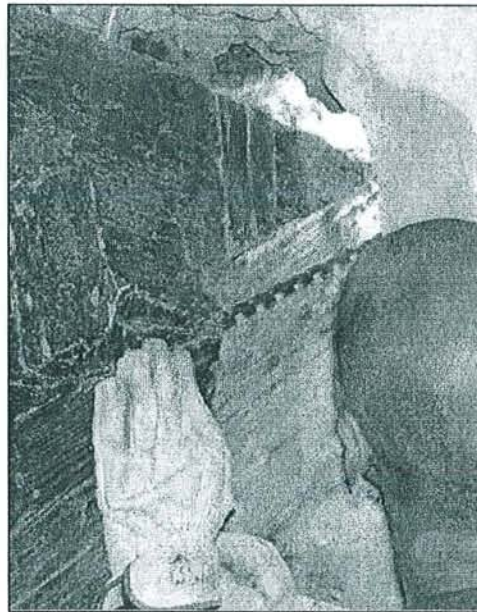
Figure 110 – Réalisation des trous dans l'entrait pour la disposition des tiges en acier.
