Pathologies des structures en bois : analyse des caractéristiques physiques et mécaniques des collages structuraux pour la restauration des charpentes

Paolo Lavisici

THESE

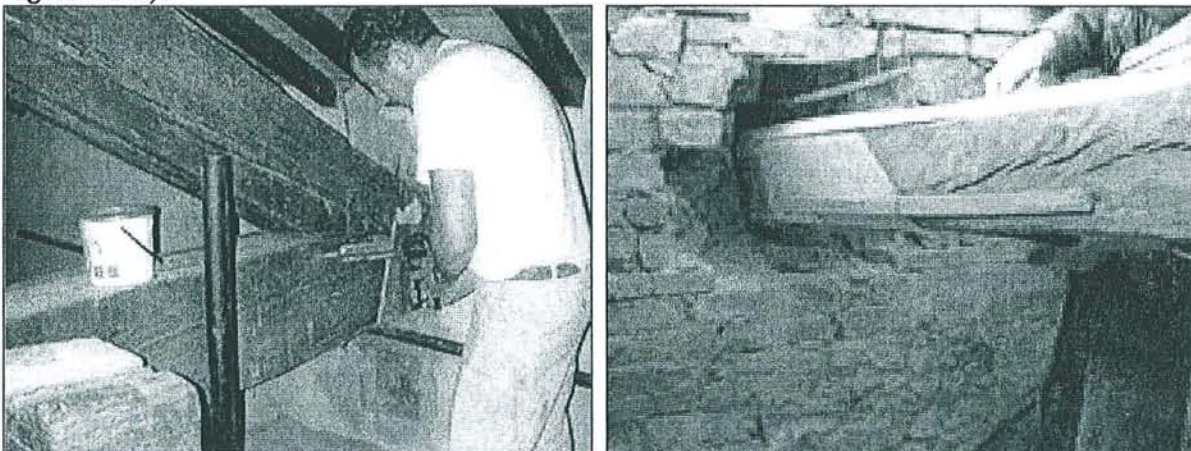
Figure 2 - Exemples d'application de tiges en acier avec colles époxy (Photos: LegnoDOC).

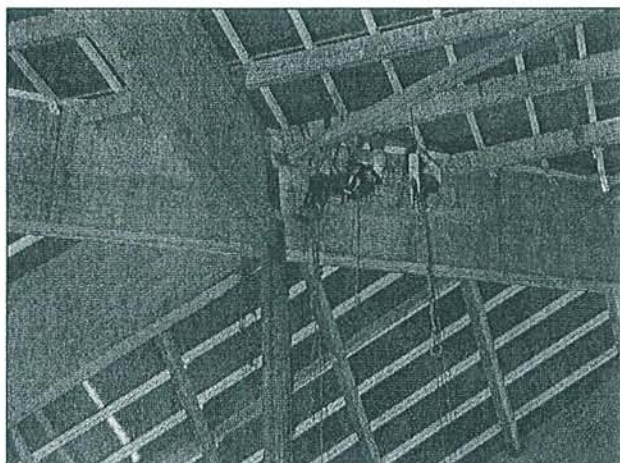
Figure 4 - Diagnostic sur poutres lamellé-collées (Aquaboulevard – Paris, Photo: Calvi).

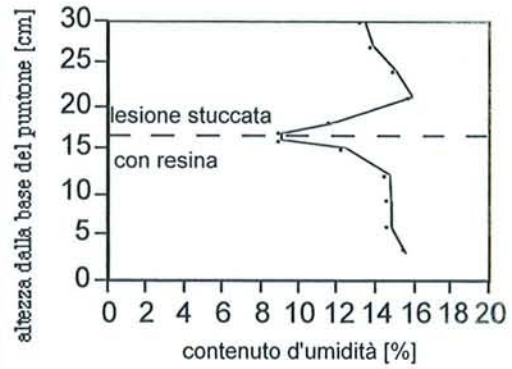
Figure 13 - Cathédrale de Cefalù. Humidité du bois selon la direction Y (hygromètre à résistance). En correspondance de la présence de résine époxy les valeurs sont indicatives (Photo: Pizzo).

Des mesures d'humidité sur la surface des arbalétriers ont été réalisées soit à proximité des fissures mastiquées soit dans le bois massif. Les mesures ont été effectuées par un hygromètre électrique portable.

La moyenne des mesures a donné une valeur proche au 15%, qui peut être considérée comme acceptable dans la mesure où la limite, considérée comme critique pour les attaques de champignons est de l'ordre de 18-20%. Dans certaines zones proches de la surface supérieure des arbalétriers des valeurs plus importantes d'humidité (dans plusieurs cas >20%) ont été relevées. Elles sont dues probablement aux infiltrations d'eau et n'ont aucune relation avec la présence des résines époxy. Pour l'un des arbalétriers une carte d'humidité a été effectuée. Les mesures ont été faites sur la surface de l'arbalétrier présentant le masticage, de l'intrados à l'extrados. Les valeurs données dans la figure 3 représentent les points des mesures, réalisées du bas vers le haut.

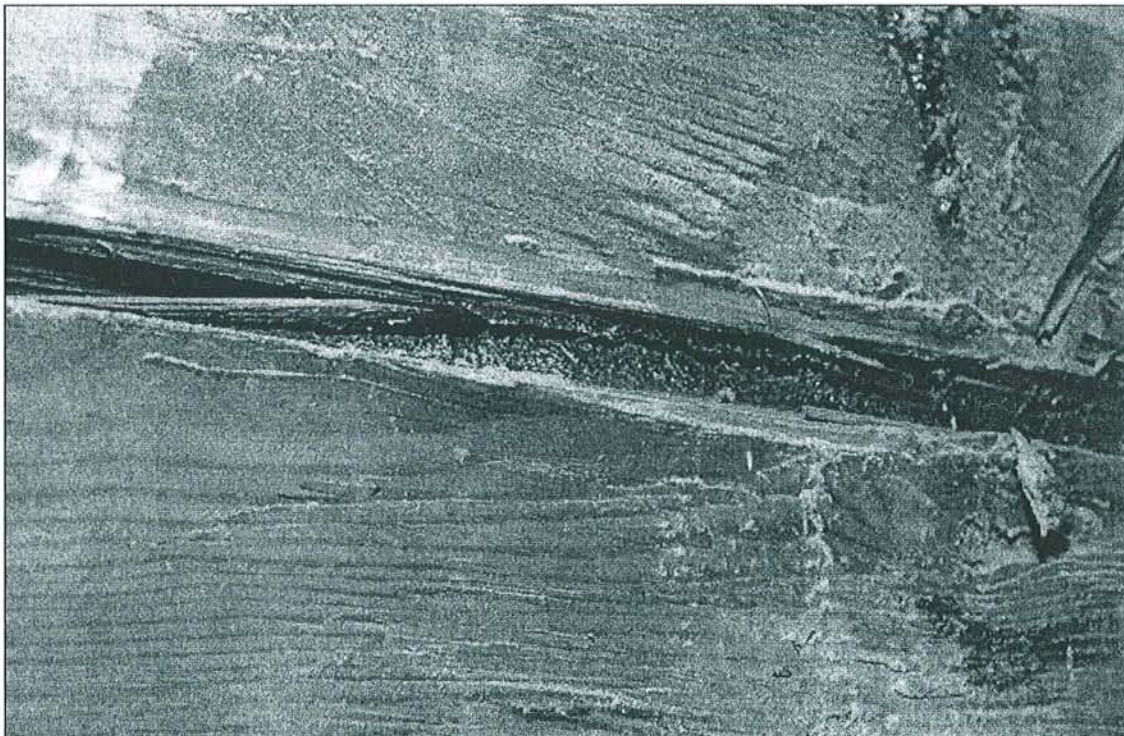
Figure 16 - Bâtiment "A". Rupture cohésive de la colle (Photo: Pizzo).

Les problèmes les plus importants qui ont été relevés concernent l'adhérence entre résine et bois. Nous avons relevé en particulier des ruptures correspondantes aux colatures de la résine sur les surfaces des poutres, celles-ci sont dues aux déformations en direction transversale du bois. Ces déformations ont provoqué le détachement des masticages (Figure 15). Dans certains cas il existe aussi des ruptures dans ces mêmes masticages: cela veut dire que la résine présente une rupture de type cohésive (Figure 16).

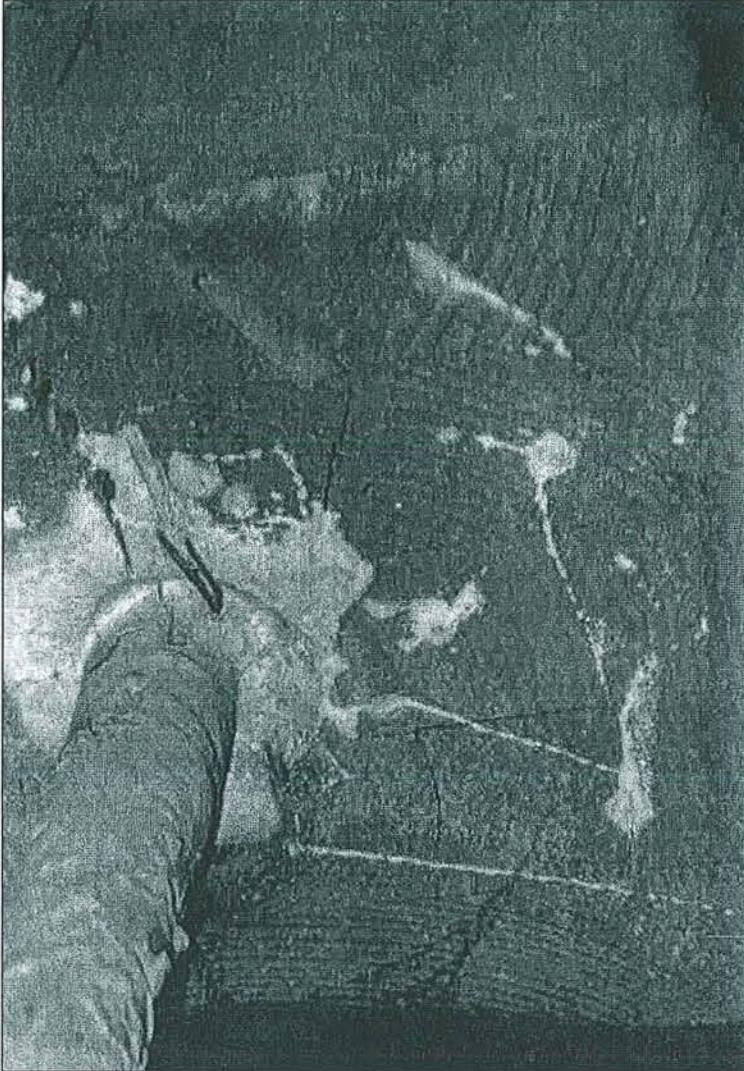
Figure 19 – Bâtiment « B ». Des fentes sont visibles dans la colle autour de la tige et à travers deux lamelles de bois. Même en ce cas, l'effet « coin » de la colle est évident (Figure: Megna).

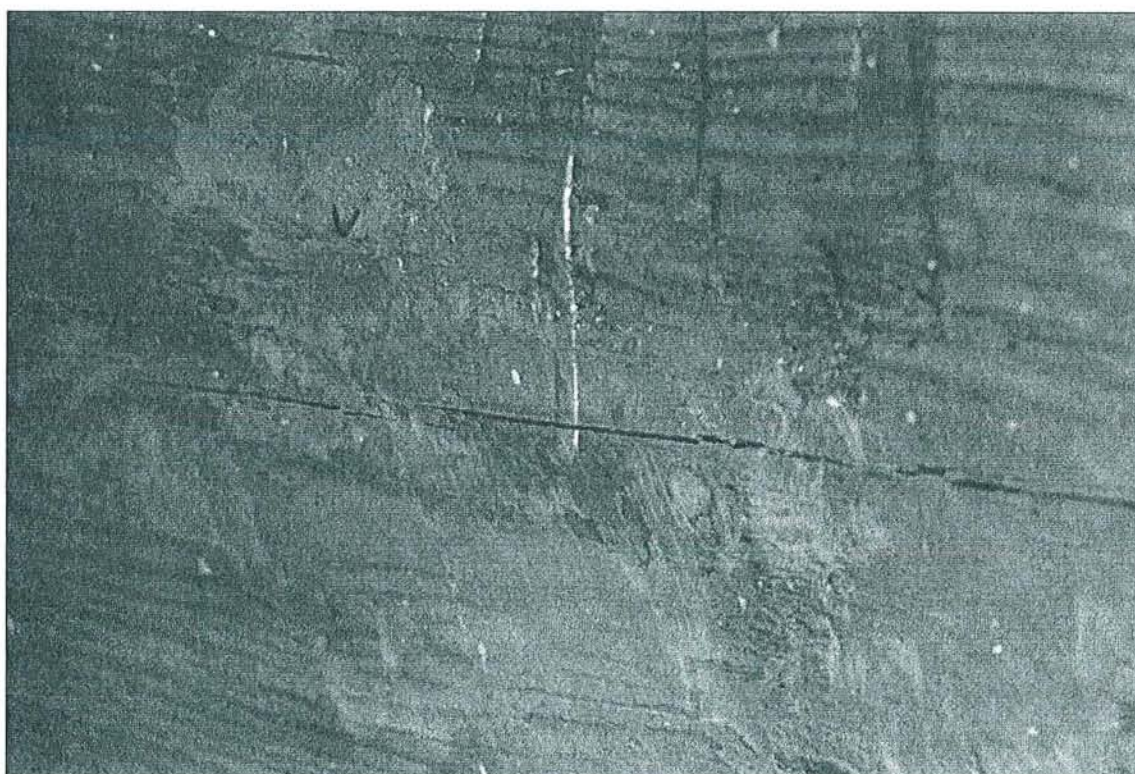
Figure 21 - Palazzo Steri. La rupture dans la résine coulée montre que le bois a varié ses dimensions après la restauration (Photo: Megna).

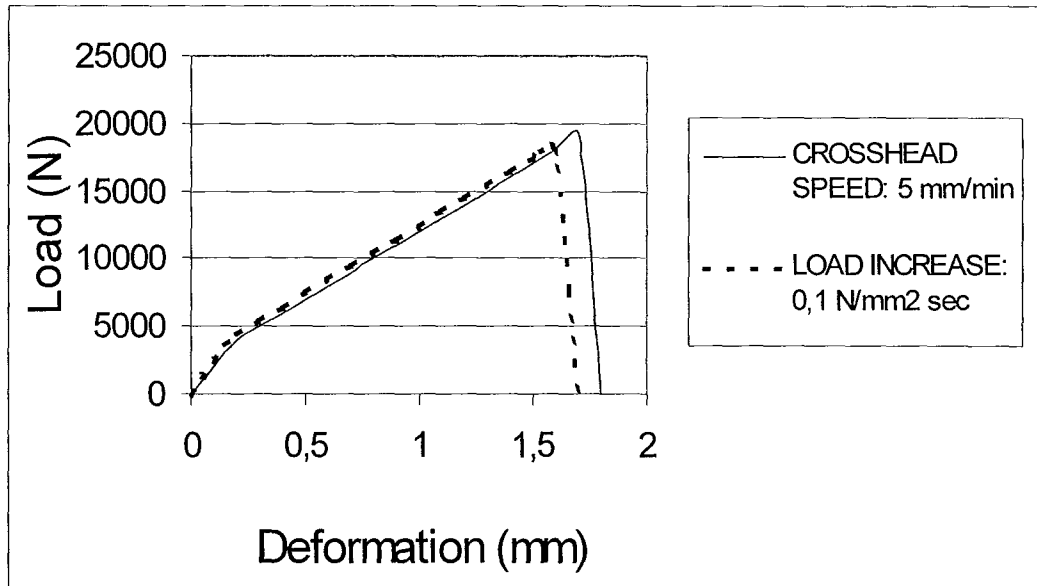
Figure 31 – Comparaison des courbes charge/déplacement pour les deux modalités d'application des charges. Note: Crosshead speed = vitesse de la traverse; Load increase = taux d'augmentation de la charge.

Pour ce qui concerne les modalités d'application des charges, la comparaison des courbes charge/déplacement ne montre pas de différences significatives entre le contrôle de la vitesse ou du taux d'application de la charge (figure suivante). Cela a été observé pour toutes les colles, pour la typologie d'éprouvette sélectionnée dans l'étape précédente (type C3C, Figure 28).

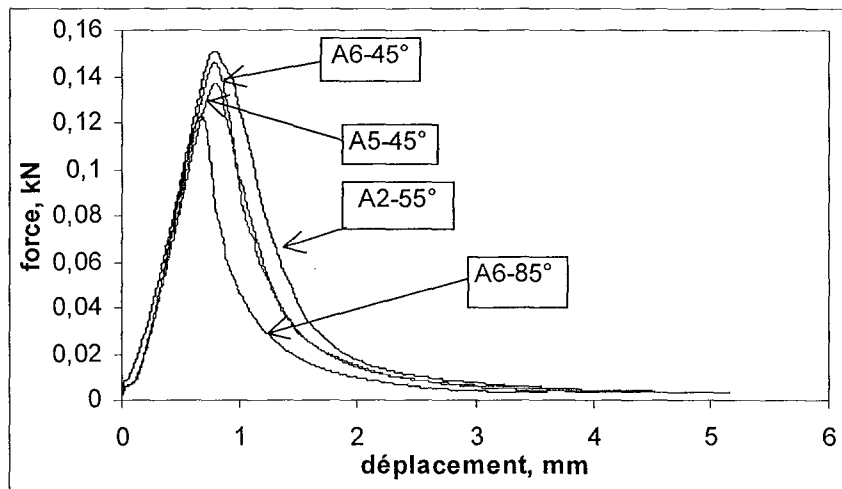
Figure 42 – La forme des courbes charge-déplacement est assez reproductible entre lots, surtout dans la première partie de la courbe. La deuxième partie de la courbe (comportement plastique) est celle où les différences entre lots deviennent remarquables.

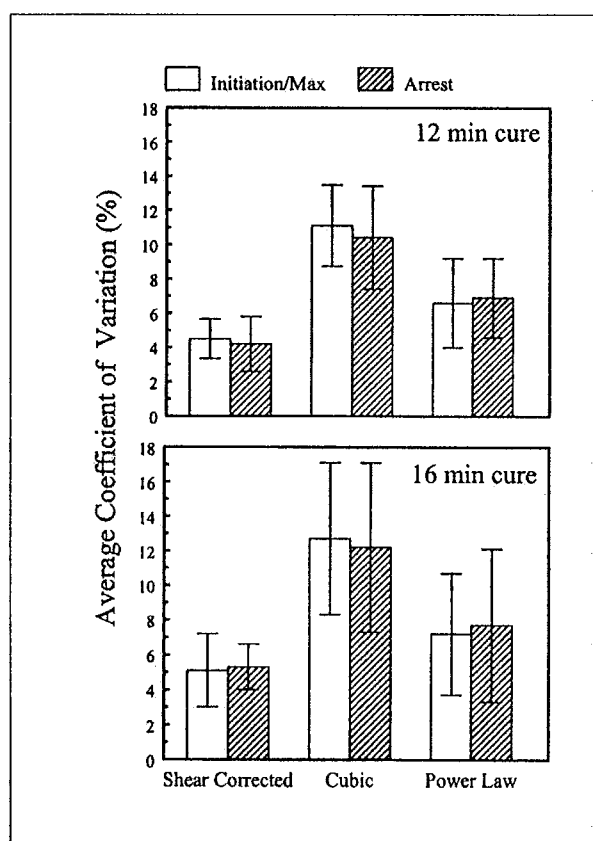
Figure 85 – Comparaison des méthodes de correction de la complaisance.

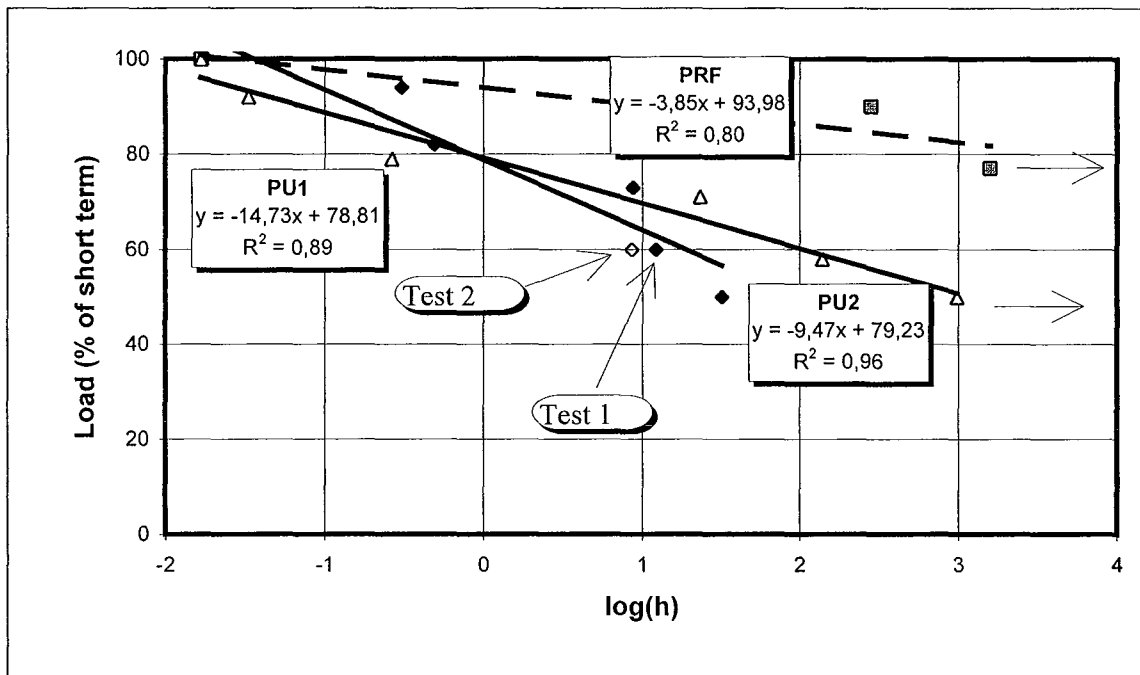
Figure 94 - ASTM D 4680: temps pour la rupture en fonction du taux de chargement (% de la résistance à court terme) pour un adhésif traditionnel (PRF) et deux adhésifs de nouveau type (PU 1 et PU2).

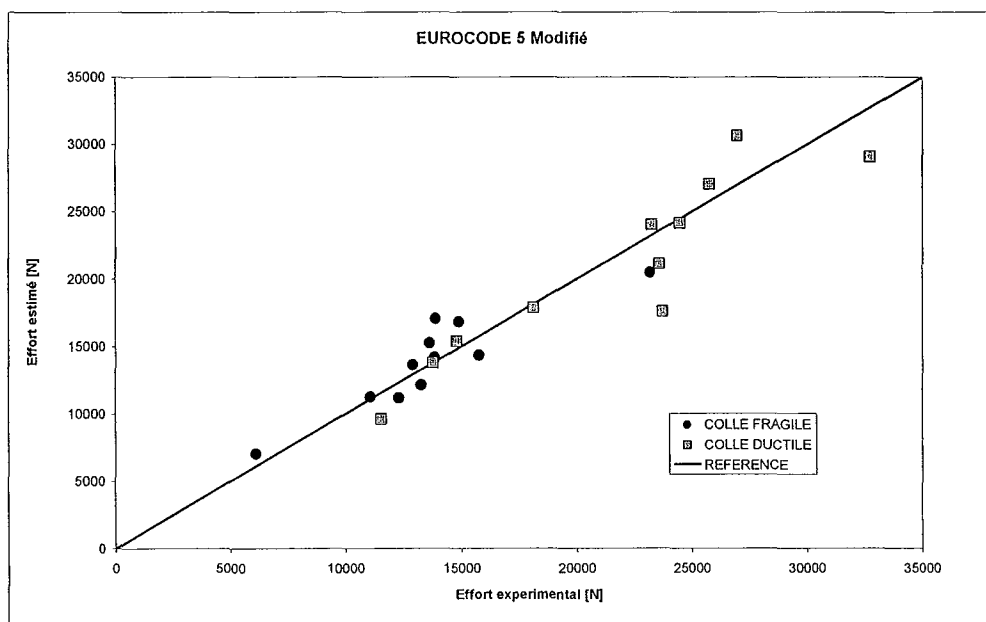
Figure 102 - Valeurs de résistance de l'assemblage prédites par la formule de l'EC-5 modifiée.

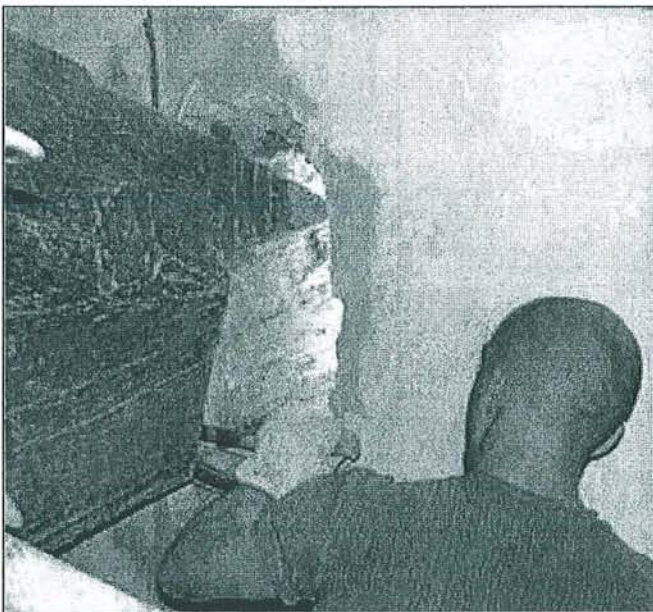
Figure 109 – Elimination des parties de bois dégradées, préparation et nettoyage des surfaces de l'entrait pour accueillir les prothèses à joue.

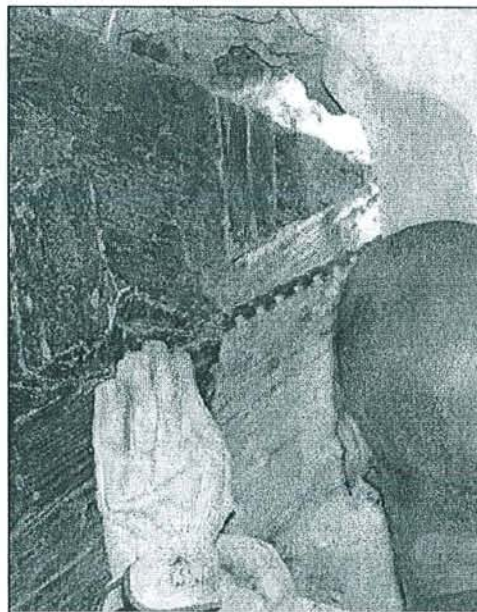
Figure 110 – Réalisation des trous dans l'entrait pour la disposition des tiges en acier.
