La Seille : un système fluvial anthropisé (Lorraine, France)

Mohamed El Ghachi

Mohamed El Ghachi. La Seille : un système fluvial anthropisé (Lorraine, France). Histoire. Université Paul Verlaine - Metz, 2007. Français. NNT : 2007METZ015L . tel-01748994

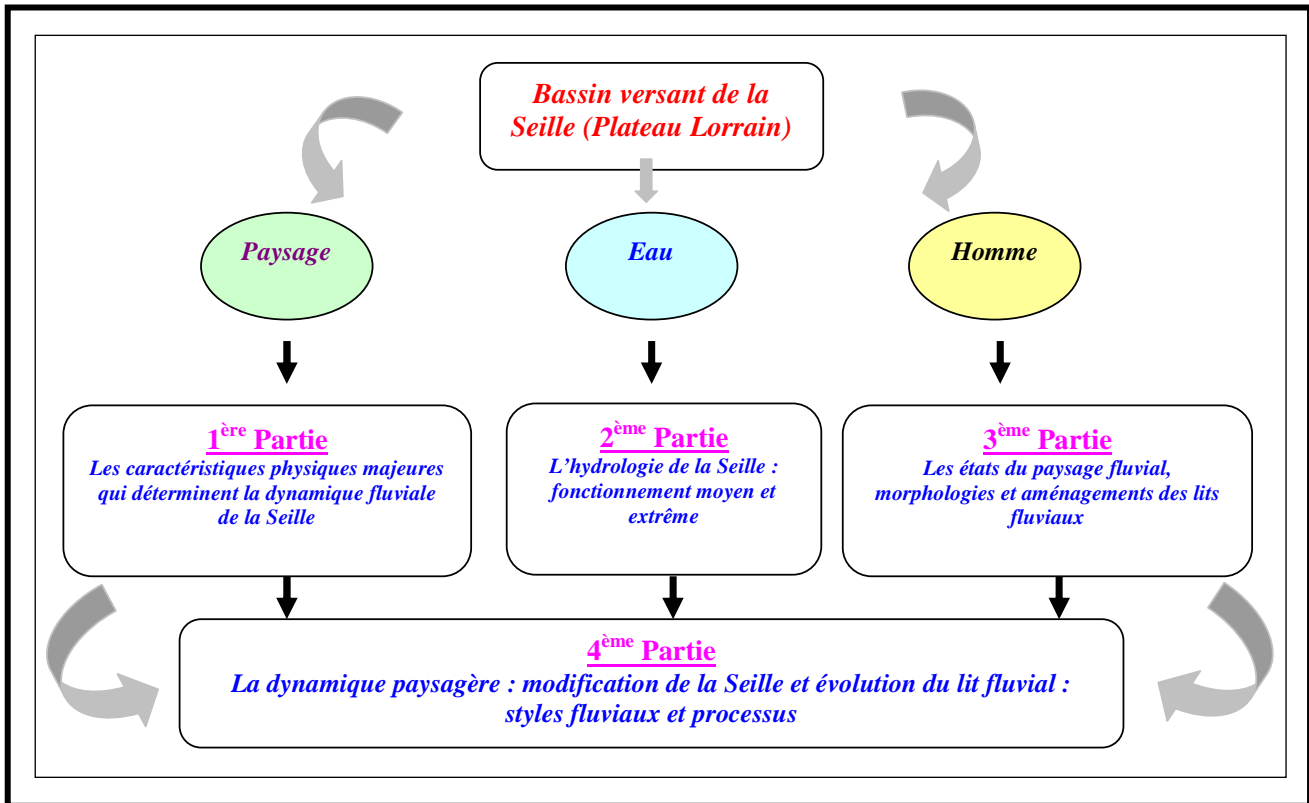
Figure n°2: Schéma du déroulement de l'étude

- La première partie correspond à l'identification des caractéristiques physiques majeures qui pèsent sur la dynamique fluviale de la Seille. Elle a pour objectif de présenter les trois composantes majeures qui influencent la dynamique fluviale : les composantes naturelles, humaines et hydrologiques. Cette partie comprend deux chapitres qui regroupent les trois composantes. Le premier chapitre analyse essentiellement les composantes naturelles et humaines. Le deuxième chapitre détaille les composantes hydrologiques c'est-à-dire les conditions d'écoulement de l'eau dans le bassin de la Seille.

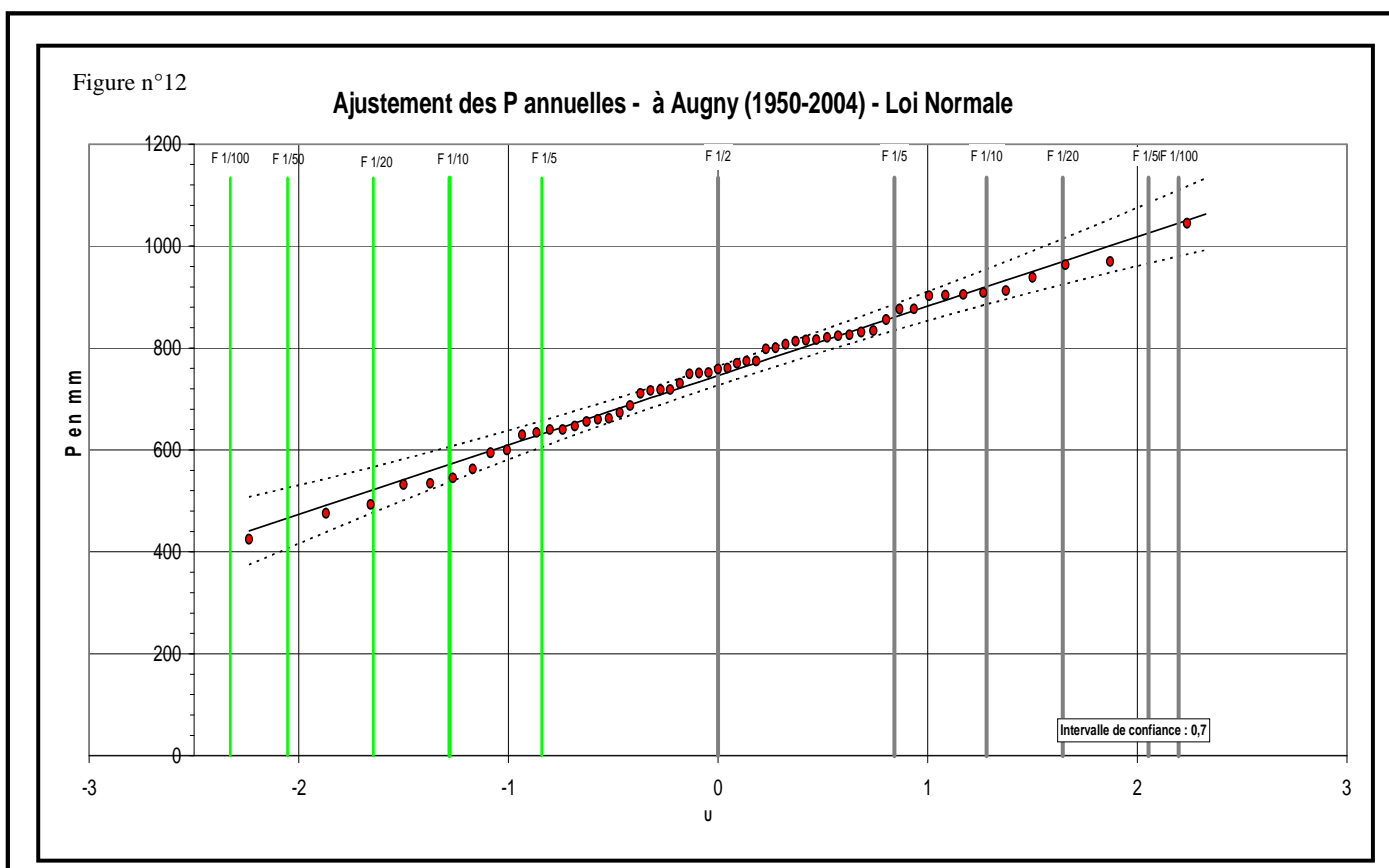
On note une bonne distribution des points autour de la droite, y compris les années extrêmes : l'année la plus « sèche » de l'échantillon, 1953, avec 425 mm (vers la gauche) et l'année la plus humide, 1981, avec 1044.6 mm (vers la droite).

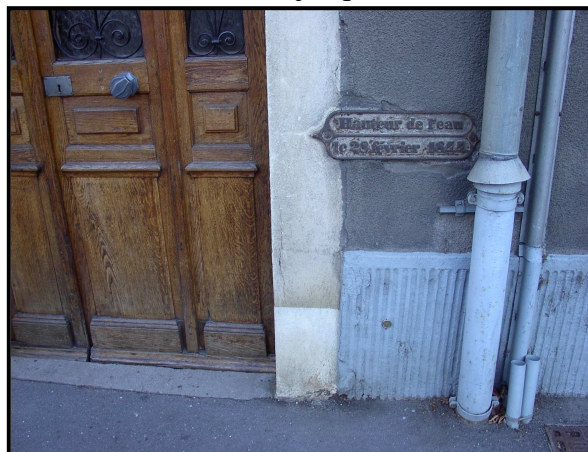
* les marques : elles concernent les traces laissées sur les murs des habitations. Elles représentent une côte maximale atteinte lors d'une inondation. Souvent elles sont accompagnées de témoignages écrits d'habitants qui ont vécu le phénomène. A titre d'exemple, nous avons pu localiser les traces des débordements du 28 février 1944 qui sont gravées sur une plaque devant la porte d'une

Photo n°5: Les riverains de la vallée de la Seille ont gravé la hauteur de la crue 1844. (Source : Atlas des zones inondables 2004)

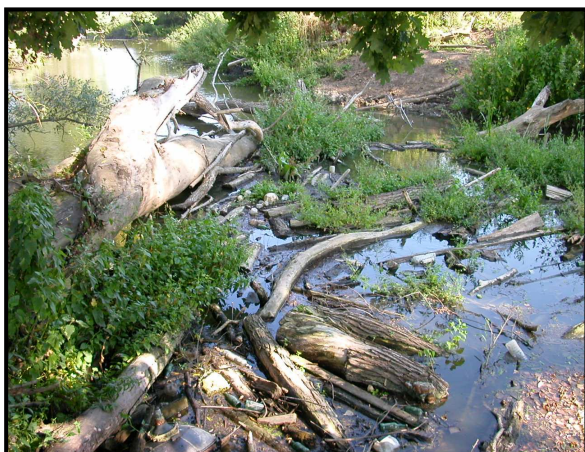
* Les embâcles végétaux : (débris végétaux, de feuilles (petite taille), de branches (taille moyenne), de troncs d'arbres ainsi que parfois d'arbres entiers (grande taille)). Ces produits végétaux sont les témoins d'une érosion des berges pendant la période des hautes eaux. Ces embâcles sont présents tout au long de la Seille et plus particulièrement dans les parties médiane et aval. La taille varie selon les endroits.

Photo n°15: Exemple de quelques débris végétaux au niveau de Cheminot (aval de la Seille)

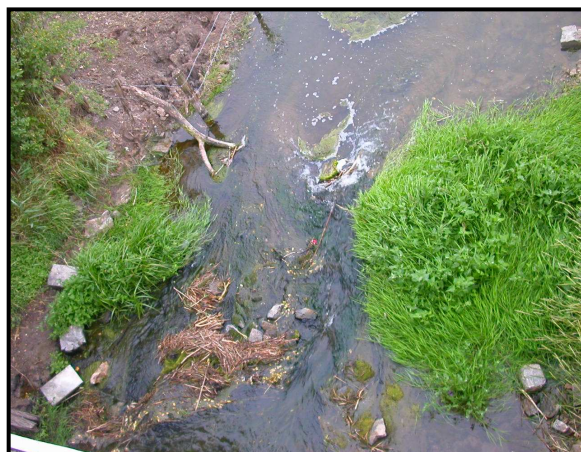
Photo n°16: Quelques accumulations qui rendent l'écoulement plus difficile

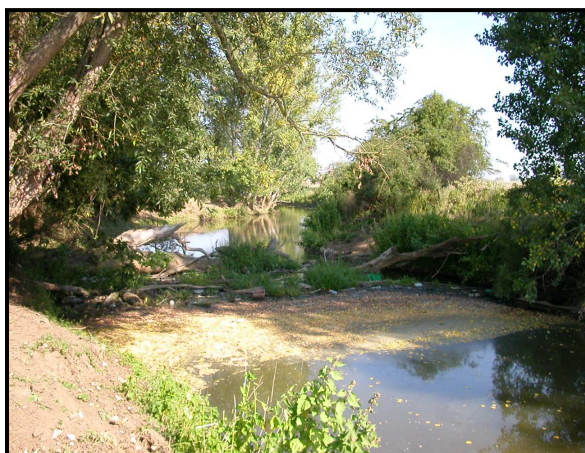
Photo n°17: Bloc d'embâcles végétaux (aval de la Seille)

Les embâcles végétaux restent les plus fréquents et les plus visibles. La plupart seront enlevés du cours d'eau grâce à des actions d'entretien que mènent les syndicats de temps en temps, sinon ils disparaîtront pendant la période hivernale. Les embâcles qui perturbent l'écoulement de l'eau ont des impacts importants : d'abord sur la vie aquatique car ils empêchent la circulation des poissons dans le chenal, ils entraînent la formation de zones d'eau stagnantes qui agissent sur la qualité de l'eau et conduisent à une apparition de la végétation aquatique et enfin conduisent à la dégradation du milieu. Par ailleurs, ils contribuent à diminuer la vitesse d'écoulement de l'eau, ce qui se traduit par une faible dynamique du cours d'eau. Ils perturbent les lignes de courant et favorisent l'érosion des berges.

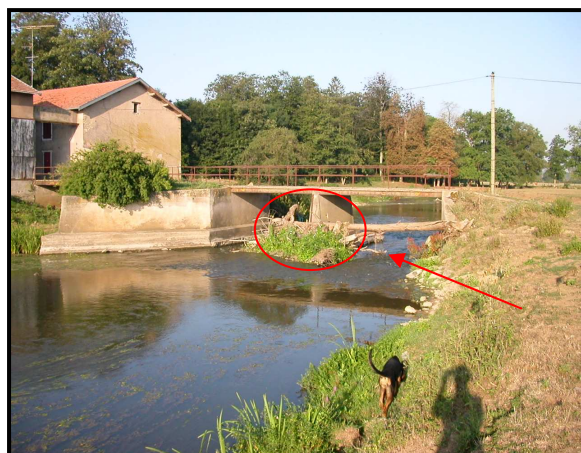
Photo n°18: Ponts, endroit idéal pour des accumulations d'embâcles

On notera qu'au début de la décrue tous les objets flottants commenceront à être stockés et déposés. Les lieux idéals sont les piliers de ponts (exemple du pont de Sillegny), les barrages, les endroits où il y a des arbres.

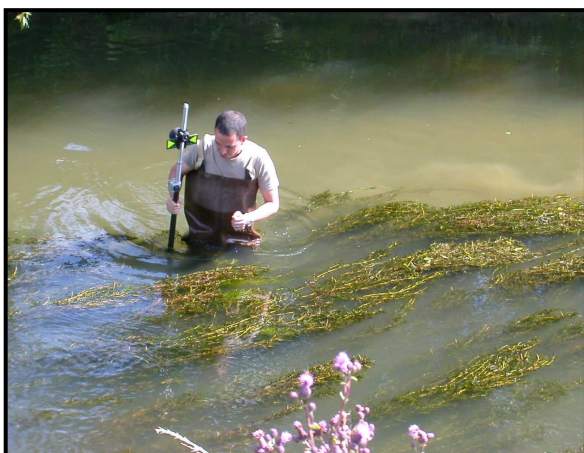
Photo n°19: Végétation aquatique profondément enracinée dans le chenal

L'apparition de ces végétaux signifie la lenteur de l'écoulement, la faible profondeur, et l'augmentation de la température de l'eau avec instauration d'une stabilité dynamique. A l'inverse d'un point de vue biologique, la présence de cette végétation aquatique mène à une déstabilisation biologique de l'environnement. Durant la prospection du terrain on a pu localiser les endroits où se développe cette végétation aquatique (carte des morphologies fluviales, tome II). Pour déterminer l'évolution de ce phénomène dans le cours d'eau, on a procédé comme pour les embâcles (sélectionnés à l'intérieur des tronçons ; la longueur des endroits occupés par les végétations aquatiques et exprimée en % de la surface du tronçon) (figure n°80).

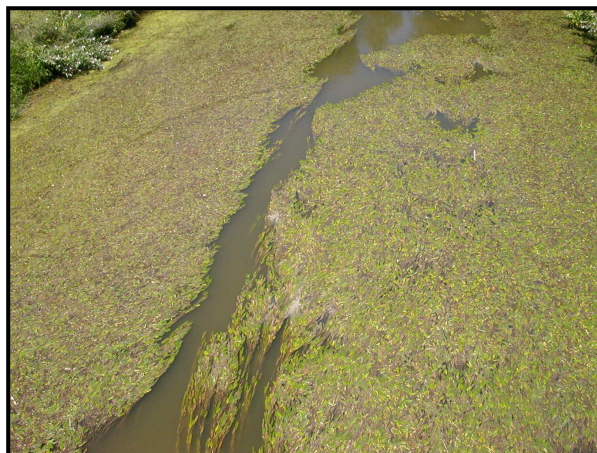
Photo n°20: Quasi domination de la végétation aquatique

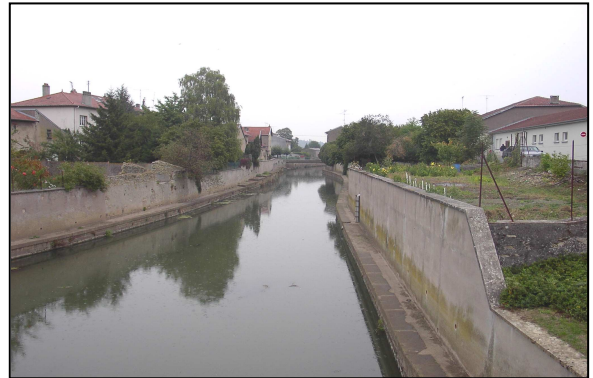
- les berges végétalisées et sapées à leur base au niveau du battement de la ligne d'eau sont également peu évolutives ; l'altération qui apparaît en basses eaux est sans gravité. Cette situation caractérise tout l'amont de la Seille, ainsi que la traversée des villages.

Photo n°21: Exemple d'une évolution faible au niveau de Coin-Sur-Seille

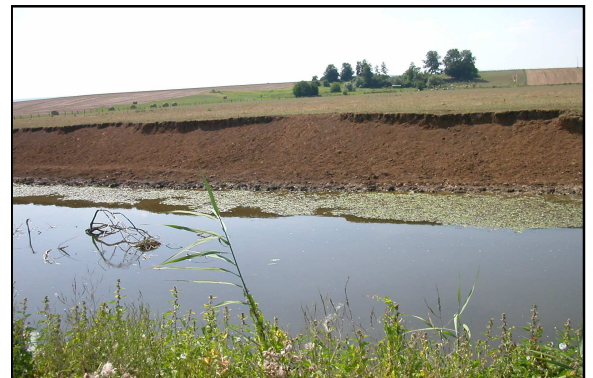
glissements. Cette situation est très fréquente tout au long de la Seille. Parfois les berges sont partiellement végétalisées par des roseaux, buissons ou arbres, qui assurent une protection discontinue.- des encoches d'érosion, qui sont les témoins d'une forte dynamique locale et préparent le développement de sapements. D'une manière générale, elles interviennent entre les arbres et ne présentent aucune distribution préférentielle. - les affaissements dus au piétinement par le bétail (abreuvoir) ; ils peuvent favoriser la formation de chenaux de crue dans les berges basses qui favorisent les débordements précoces. L'« évolution moyenne » est de loin la situation la plus fréquente ; elle entretient au fil des événements hydrologiques, une certaine instabilité de berges, avec déchirure locale du couvert végétal.

Photo n°22: Exemple d'une évolution moyenne au niveau de Aulnois / Seille

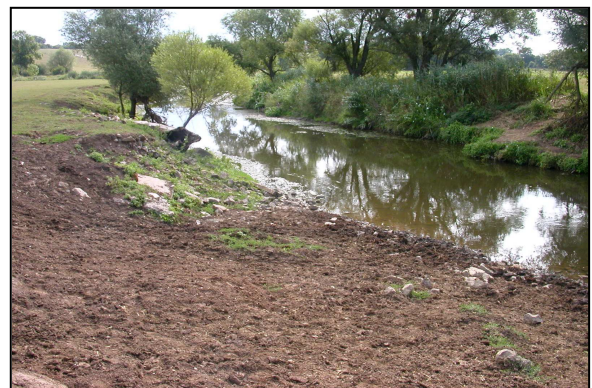
- des berges affectées par des glissements de matériaux, notamment lorsque les hauteurs dépassent 2 m ou bien lorsque le pied de berge est sapé. Ces glissements concernent aussi des berges moins hautes ; ils sont alors aidés par le piétinement du bétail

- des berges dégradées de faible hauteur (inférieure à 1 m) où la variation fréquente du niveau de l'eau (alternance d'humectation et de dessiccation, de compression et de relâchement), favorise le détachement de

Photo n°23: Exemple d'une évolution forte au niveau de Cheminot

paquets de matériaux, laissant des cicatrices vives qui finissent par affecter d'importantes longueurs de berges (une à plusieurs centaines de mètres). Ce type d'évolution ne concerne que de courts secteurs où, en raison de modifications de la forme du lit, les sapements actifs empêchent toute végétalisation.

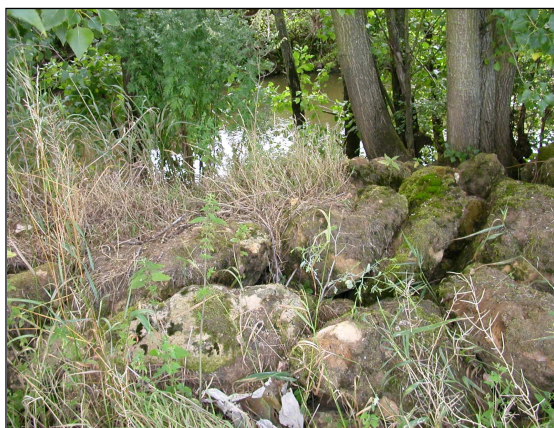
Photo n°26: Enrochements perchés par rapport au cours d'eau, qui témoignent d'une ancienne protection

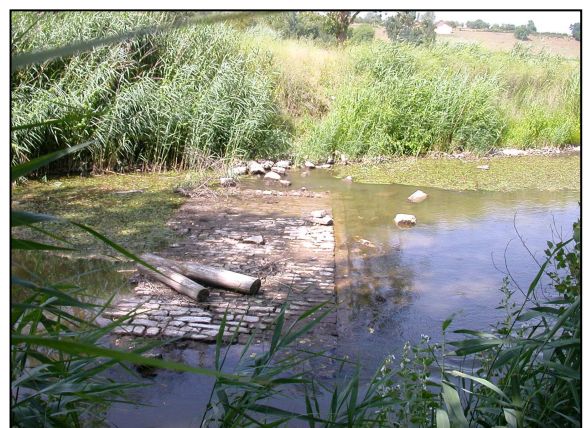
Photo n°27: Fixation du lit mineur au niveau de Marsal

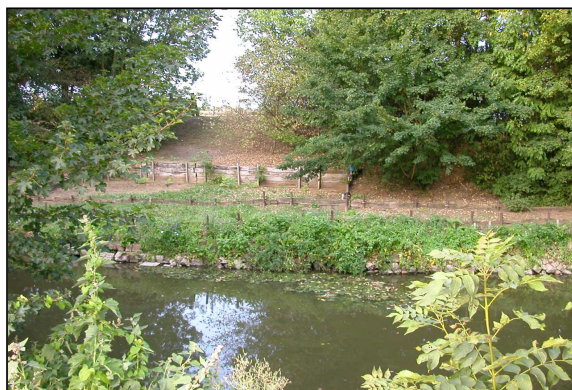
- **Terrassement des berges :** Ce type d'aménagement consiste essentiellement en une construction de berges hautes à deux ou trois niveaux, ce qui permet de limiter les glissements de matériaux. Il est souvent réalisé dans la partie aval du cours d'eau.

Photo n°28: Exemple de terrasses réalisées à Cheminot

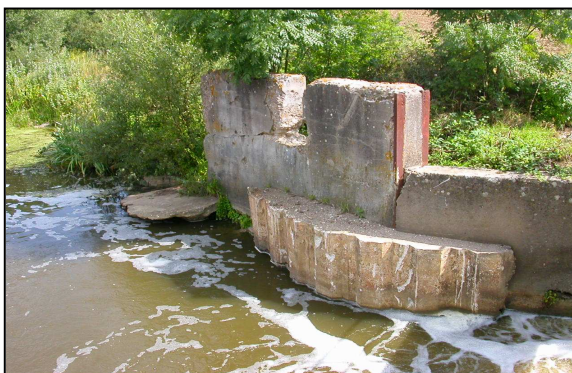
- **Digues ou remblais :** Les digues sont construites en béton. Elles prennent plusieurs positions, perpendiculaires ou parallèles au tracé du cours d'eau. Souvent, ce type d'aménagement est observé devant les fermes ou des endroits habités ou encore à côté des moulins. Les remblais ont le même but de protection que les digues. Ils sont souvent situés à côté des berges et supportent parfois des routes ; certains sont anciens.

Photo n°29: Exemple d'une digue de protection des berges au niveau de Sillegny

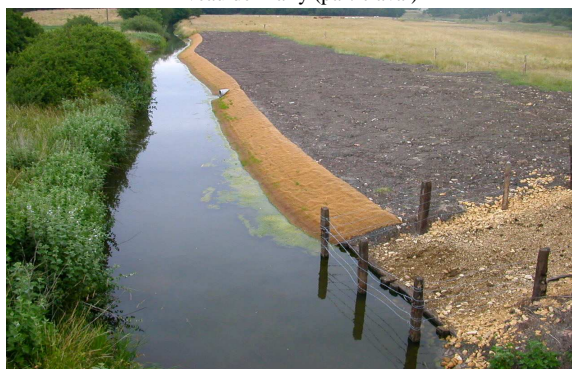
- **Géotextile :** C'est un tissu quadrillé (style filet de pêche) mis en place sur les berges instables. Son intérêt principal est de protéger contre le glissement des matériaux. Il est caractérisé par une résistance à la traction et à la déchirure. Ce

Photo n°31: Exemple d'aménagement avec la technique géotextile au niveau de Marsal.

type d'aménagement est souvent accompagné par des plantations de jeunes arbres au pied des berges inclinées (basses et hautes) au tracé sinueux.

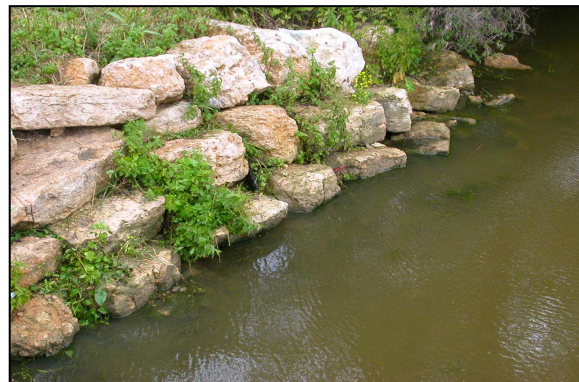
- **Enrochements** : Les blocs d'enrochement sont durs et résistants à l'action de l'eau, leur dimension diffère selon la dynamique de l'endroit (leur taille varie entre 10 et 50 cm). C'est dans la partie aval que la taille des blocs est la plus importante.

Photo n°32: Exemple d'enrochement à l'aval de la Seille (Chambray)

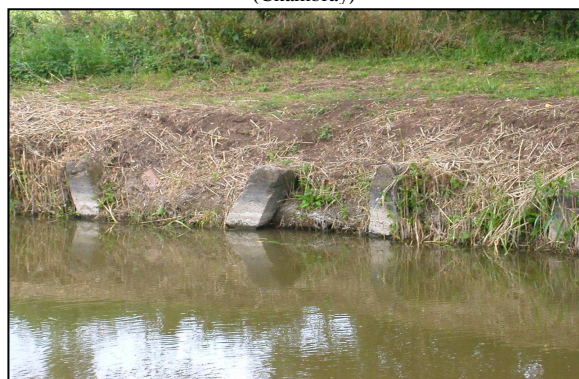
- **Poteaux de stabilisation** : L'aménagement avec la technique des poteaux est assez fréquent le long de la Seille. Cette opération vise à ralentir le recul des berges et à garantir la stabilité de la largeur du cours d'eau. Les poteaux sont en béton et en métal. Cependant, ils empêchent rarement l'érosion de la berge. Ces types d'aménagements sont utilisés par les pêcheurs (pour le stationnement des barques).

Photo n°33: Exemple d'aménagement avec la technique des poteaux au niveau de Sillegny (partie aval)

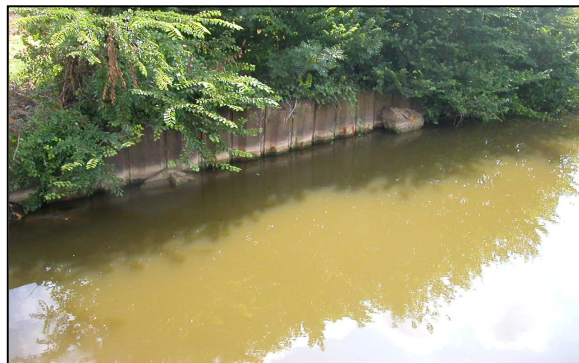
- **Protections bétonnées** : Ce type d'aménagement caractérise essentiellement l'entrée des villes, ou l'amont des barrages (photo n°). Les protections bétonnées basses permettent le développement de la végétation en sommet de berge.

Photos n°34: Exemple d'une berge bétonnée au niveau de Nomeny (partie médiane)

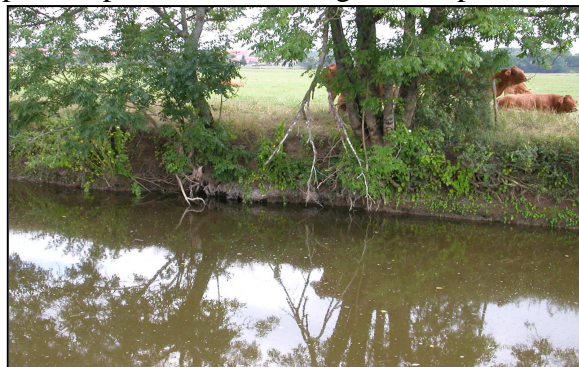
- **Végétation arborée** : La plantation d'arbres constitue l'un des aménagements les plus efficaces pour la protection des berges. Elle permet

également de lutter contre l'eutrophisation, d'améliorer la qualité paysagère,... De plus, les arbres limitent l'ensoleillement et le réchauffement de l'eau et représentent un abri pour le bétail. Malgré leur faible nombre et leur jeune âge (moins de quinze ans), ces arbres restent efficaces pour la protection des berges, raison pour laquelle les syndicats d'aménagement de la Seille ont multiplié ce type d'intervention sur le cours d'eau ces dernières années (2002).

Photo n°35: Exemple de berge végétalisée au niveau de Sillegny (aval de la Seille)

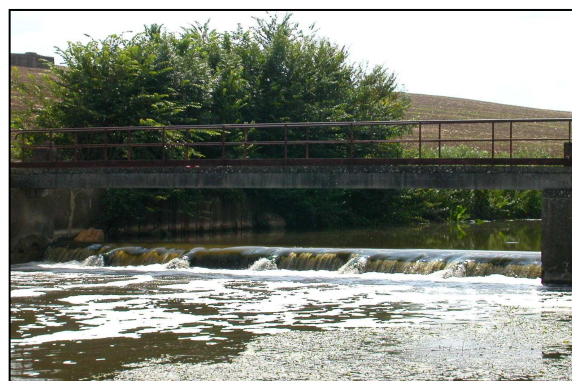
- **Seuil construit** : Son objectif principal est de modifier la vitesse de l'eau. Ce type de seuil est souvent réalisé à l'amont ou à l'aval des ponts, ainsi qu'à l'aval des barrages pour fixer le profil en long.

Photo n°36: Exemple d'un seuil construit au niveau de Cheminot

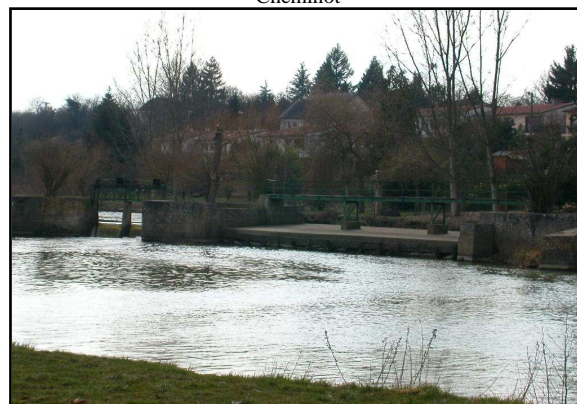
- **Barrage** : c'est un ouvrage hydraulique construit en travers du cours d'eau et destiné à retenir l'eau. Il permet de réguler les débits utiles aux moulins, de stopper les matériaux et d'alimenter des canaux. Il existait six barrages sur la Seille avant 1970. Aujourd'hui, le nombre est passé à 9 et la plupart se trouvent à l'aval du cours d'eau. Sur la Seille, il existe deux types de barrages : fixes et mobiles.

Photo n°37: Barrage de Marly à l'aval de la Seille

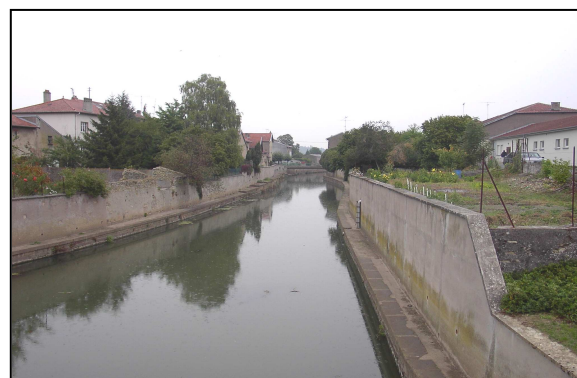
- **Calibrage du lit mineur** : Il fait partie des anciens aménagements de la Seille. Le but était de bétonner complètement ou partiellement le lit mineur afin de lutter contre l'érosion et contre les débordements. Ce type d'aménagement est souvent observé dans la traversée des villages (Dieuze, Coin-sur-Seille, Nomeny, ...).

Photo n°38: Exemple du calibrage du tracé au niveau de Coin-sur-Seille (partie médiane)

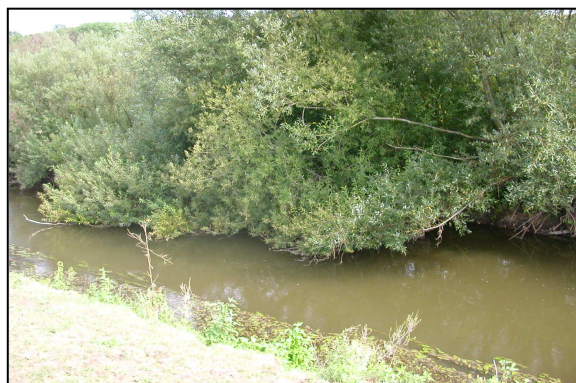
- **Enlèvement des embâcles :** Ceux-ci sont de plusieurs types mais surtout végétaux (Deuxième partie, chapitre 8). Ils gênent l'écoulement normal du cours d'eau.

Photo n°39: Exemple de branches baignant dans l'eau au niveau d'Aulnois-sur-Seille (partie médiane)

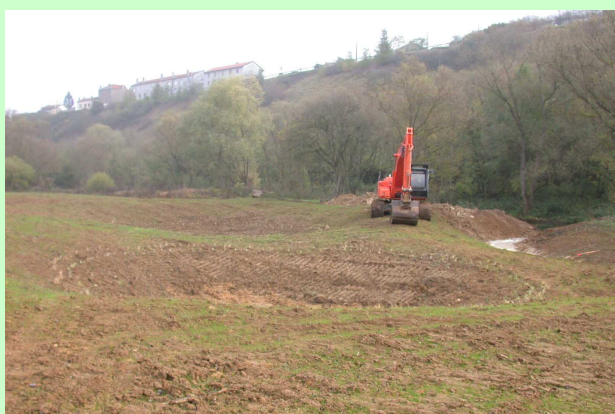
- Au cours de l'année 2006, le tracé de la Seille a été modifié : il a subi des actions de rectification visant à la création des méandres. L'objectif principal de ces modifications est la protection des ressources naturelles et la restauration de la diversité biologique, la préservation des essences et des espèces vivantes, l'amélioration des paysages.

Photo n°41: Rectification du tracé de la Seille (partie amont de la Seille)

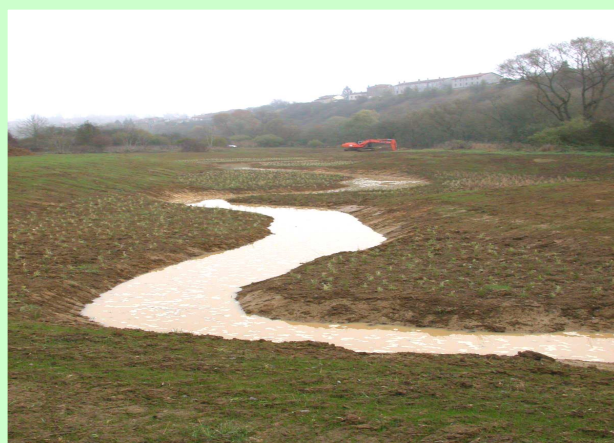
Photo n°42: Création des méandres à l'aval de Dieuze (partie amont de la Seille)
