De Ta Prohm au Bayon : analyse comparative des principaux monuments du style du Bayon

DE TA PROHM AU BAYON
(TOME II)

Contribution à l'histoire architecturale du temple du Bayon

THÈSE
Pour l'obtention du

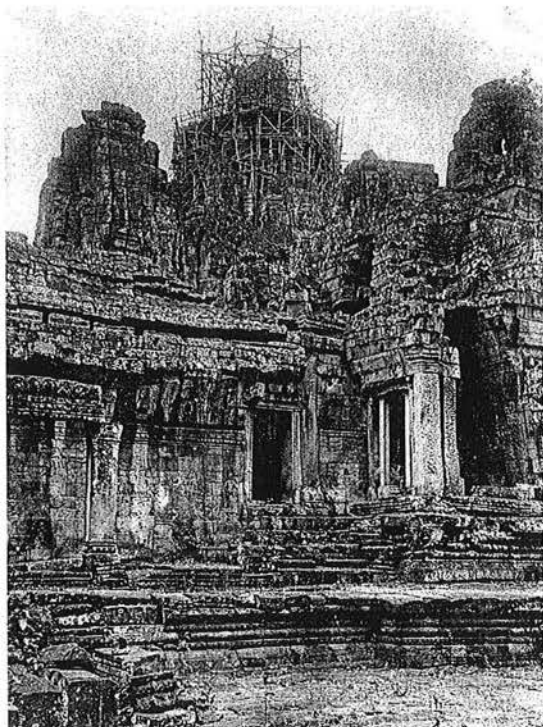
Ph. 38 : Échafaudage de la tour centrale durant sa restauration par G. Trouvé (CA)

C'est à M. Glaize, remplaçant de G. Trouvé disparu en 1935, qu'est confiée la reprise des travaux de restauration du Bayon. Cette longue campagne s'échelonnant du printemps 1939 jusqu'en 1946 verra la restauration de la plupart des tours du troisième et deuxième étage du temple en se limitant à leurs porches, avant-corps et à leurs superstructures (Ph. 39). Deux méthodes seront employées selon l'état de la tour. Si la condition de la tour est jugée satisfaisante un simple resserrage des joints est effectué par coup de bélier. Dans le cas contraire, on pratique une anastylose partielle de l'extrados de la tour avec la mise en place de crampons en fer. À la suite de ces travaux de nombreux étais en béton, devenus inutiles, sont supprimés. J. Lagisquet parachève la restauration de certaines tours du troisième étage après le départ de M. Glaize en 1946.
